「ICT×防災シンポジウムin熊本」

～熊本地震におけるICT関連の被害状況と今後に向けた提言～

熊本地震の全体像について

センター長 松田泰治

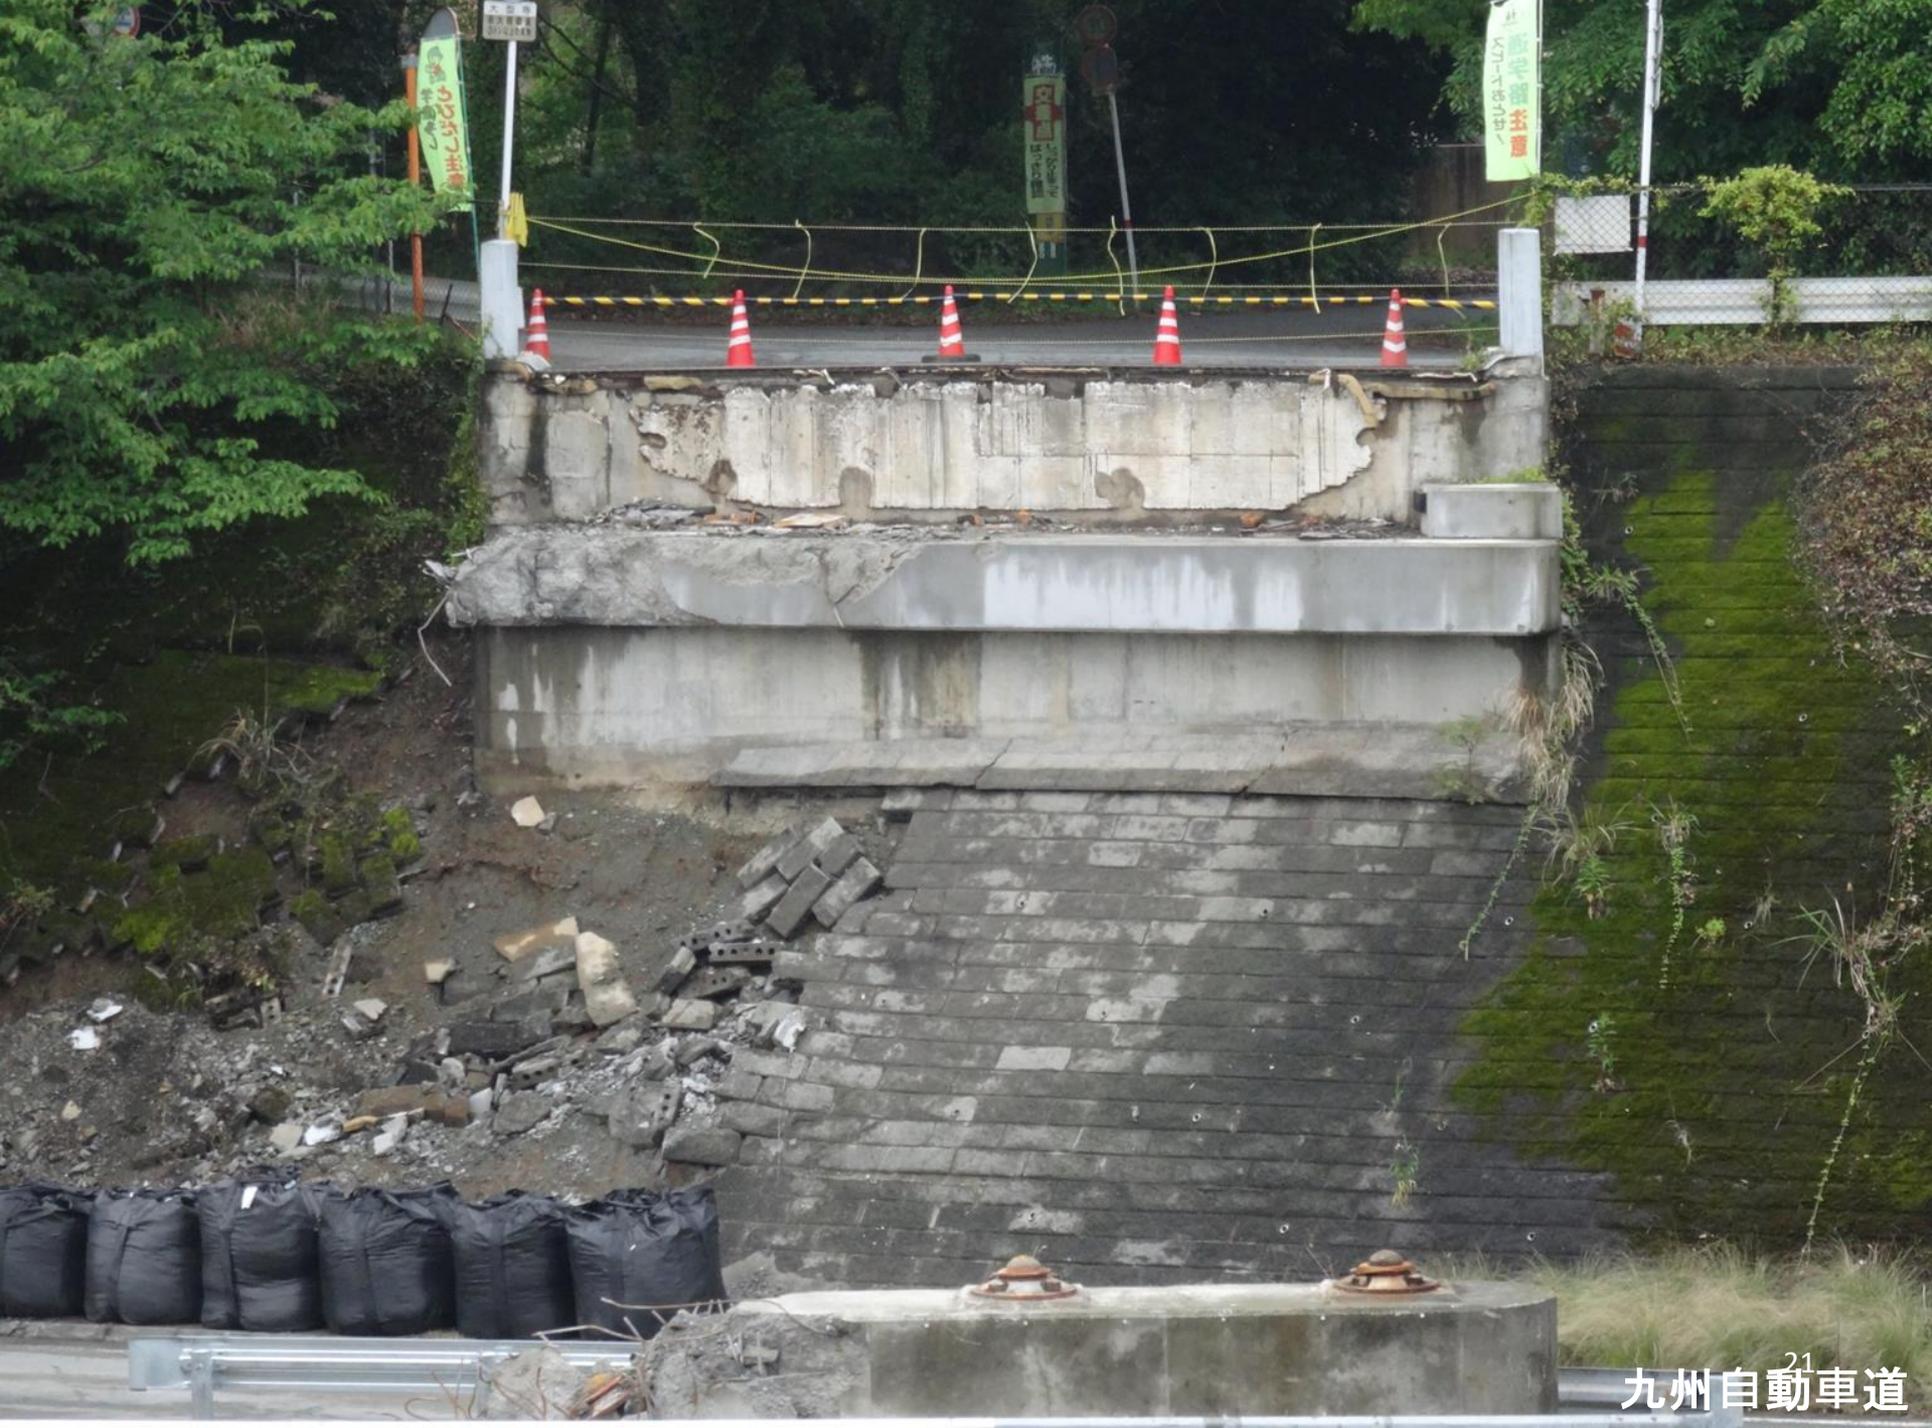
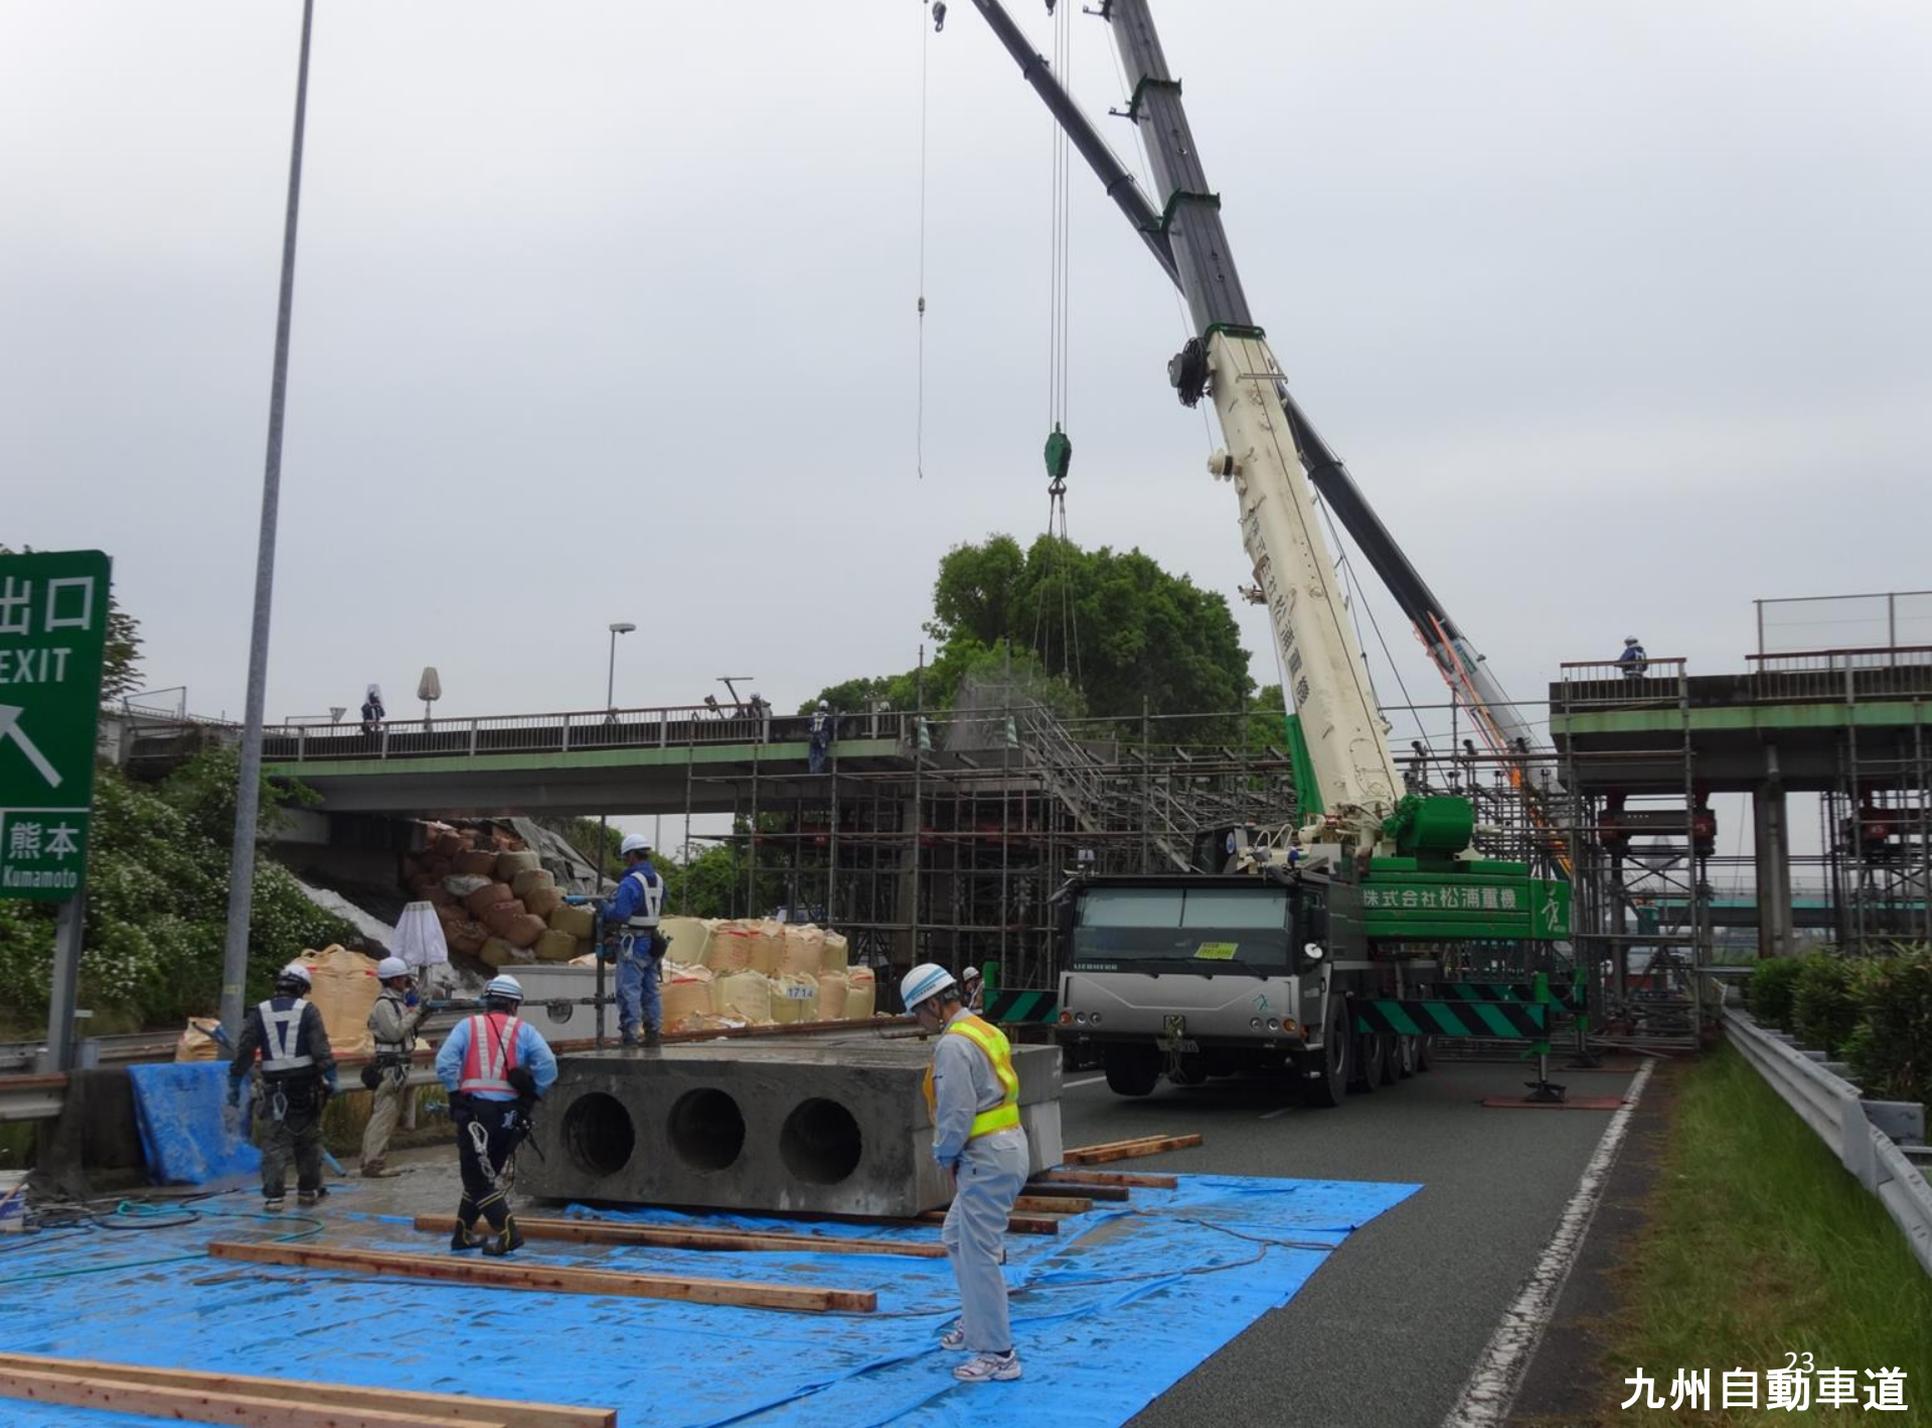
跨道橋(府領第一橋)

跨道橋（府領第一橋）の落橋

1975年供用 PC3径間連続中空床版橋 ロッキングピア
耐震補強：縁端拡幅と横変位拘束構造（A1のみ）

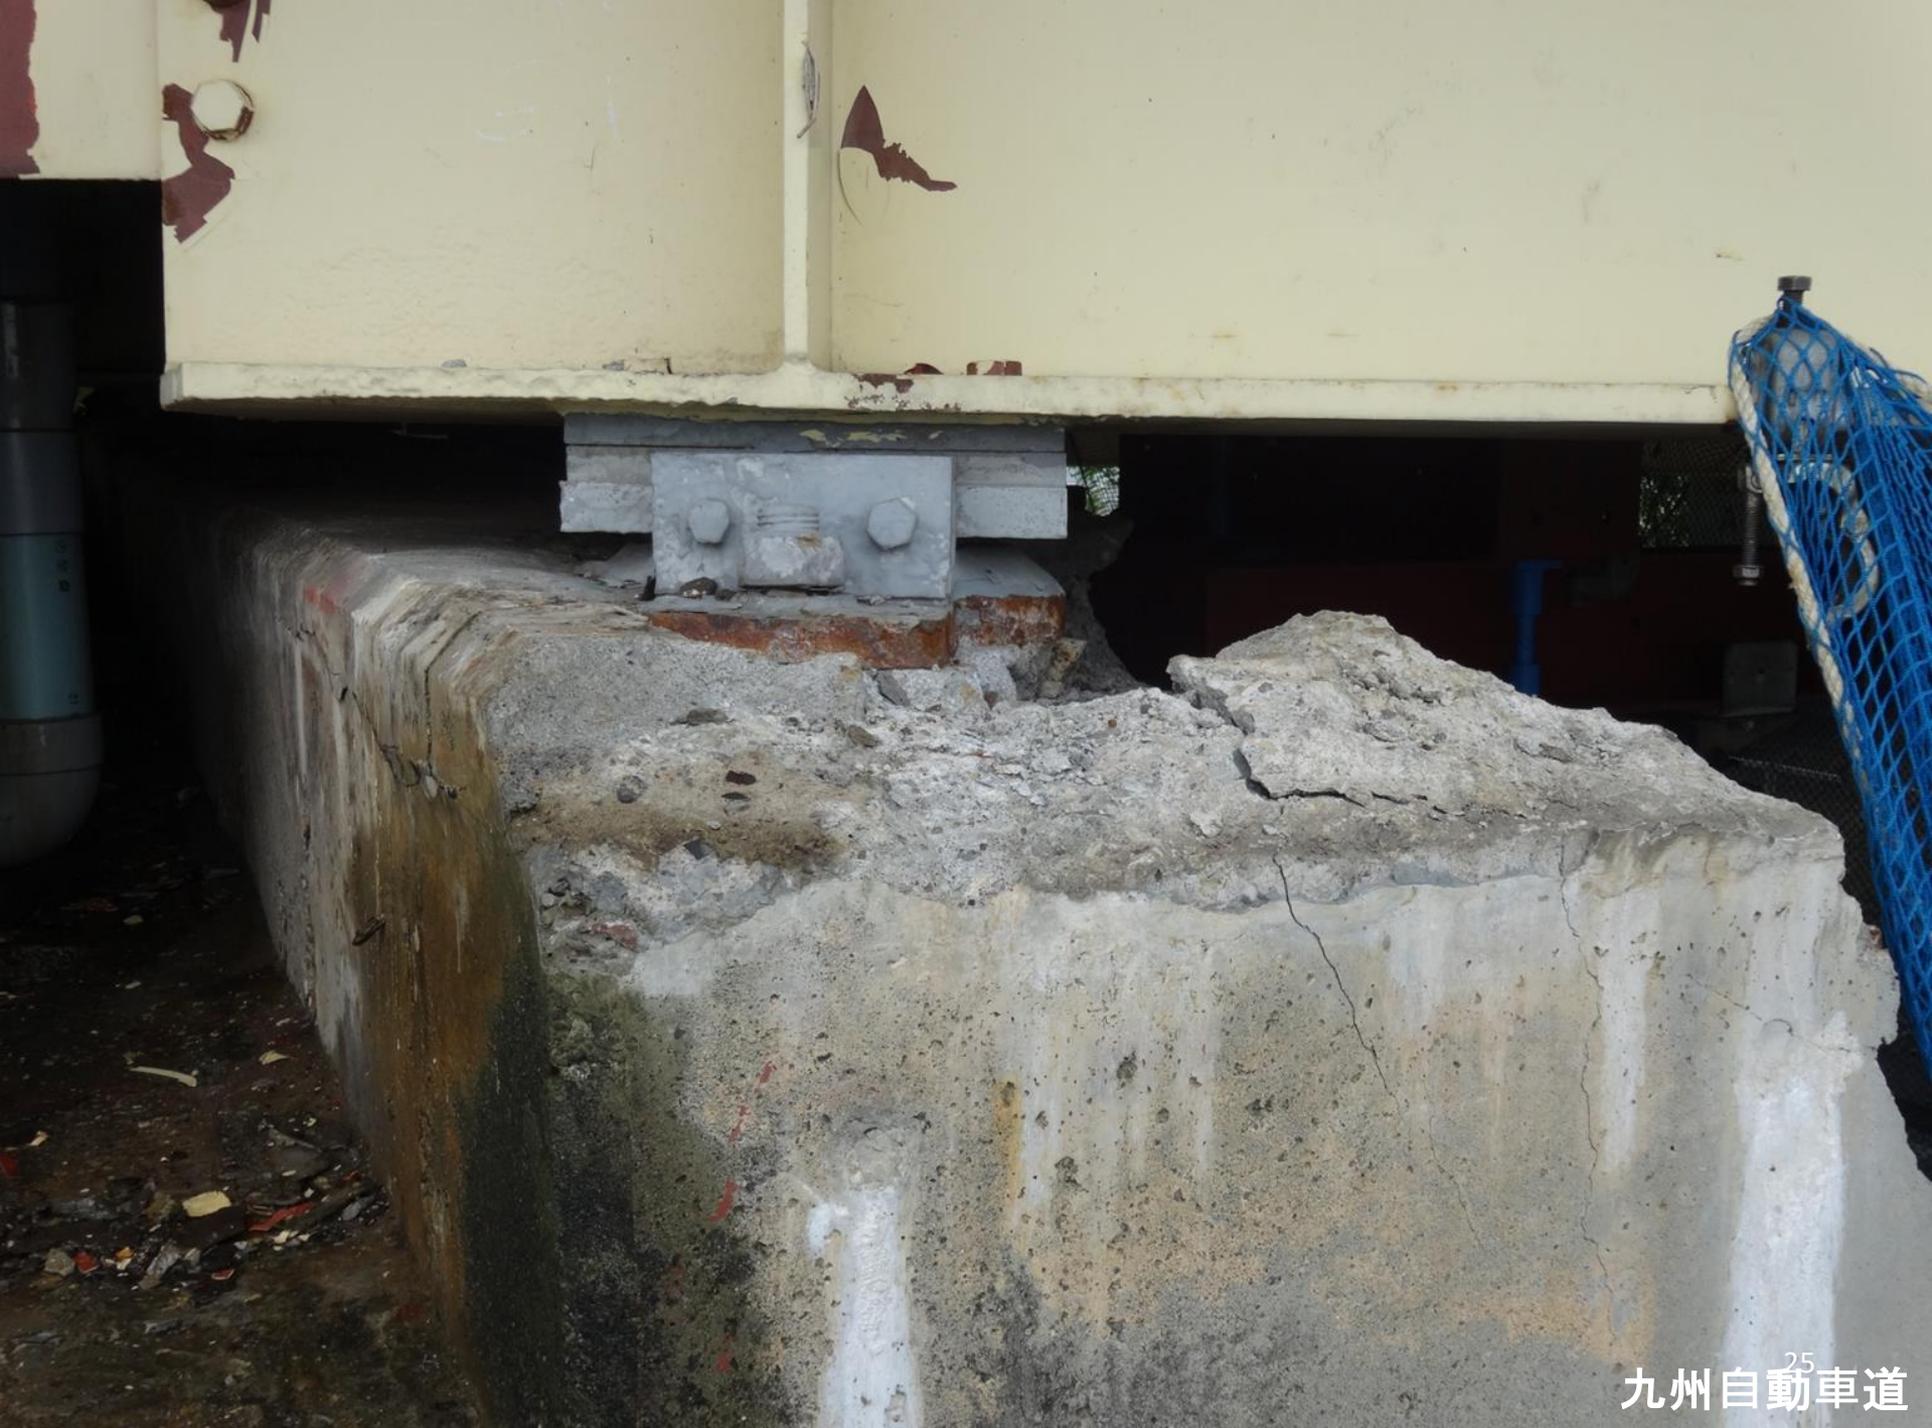
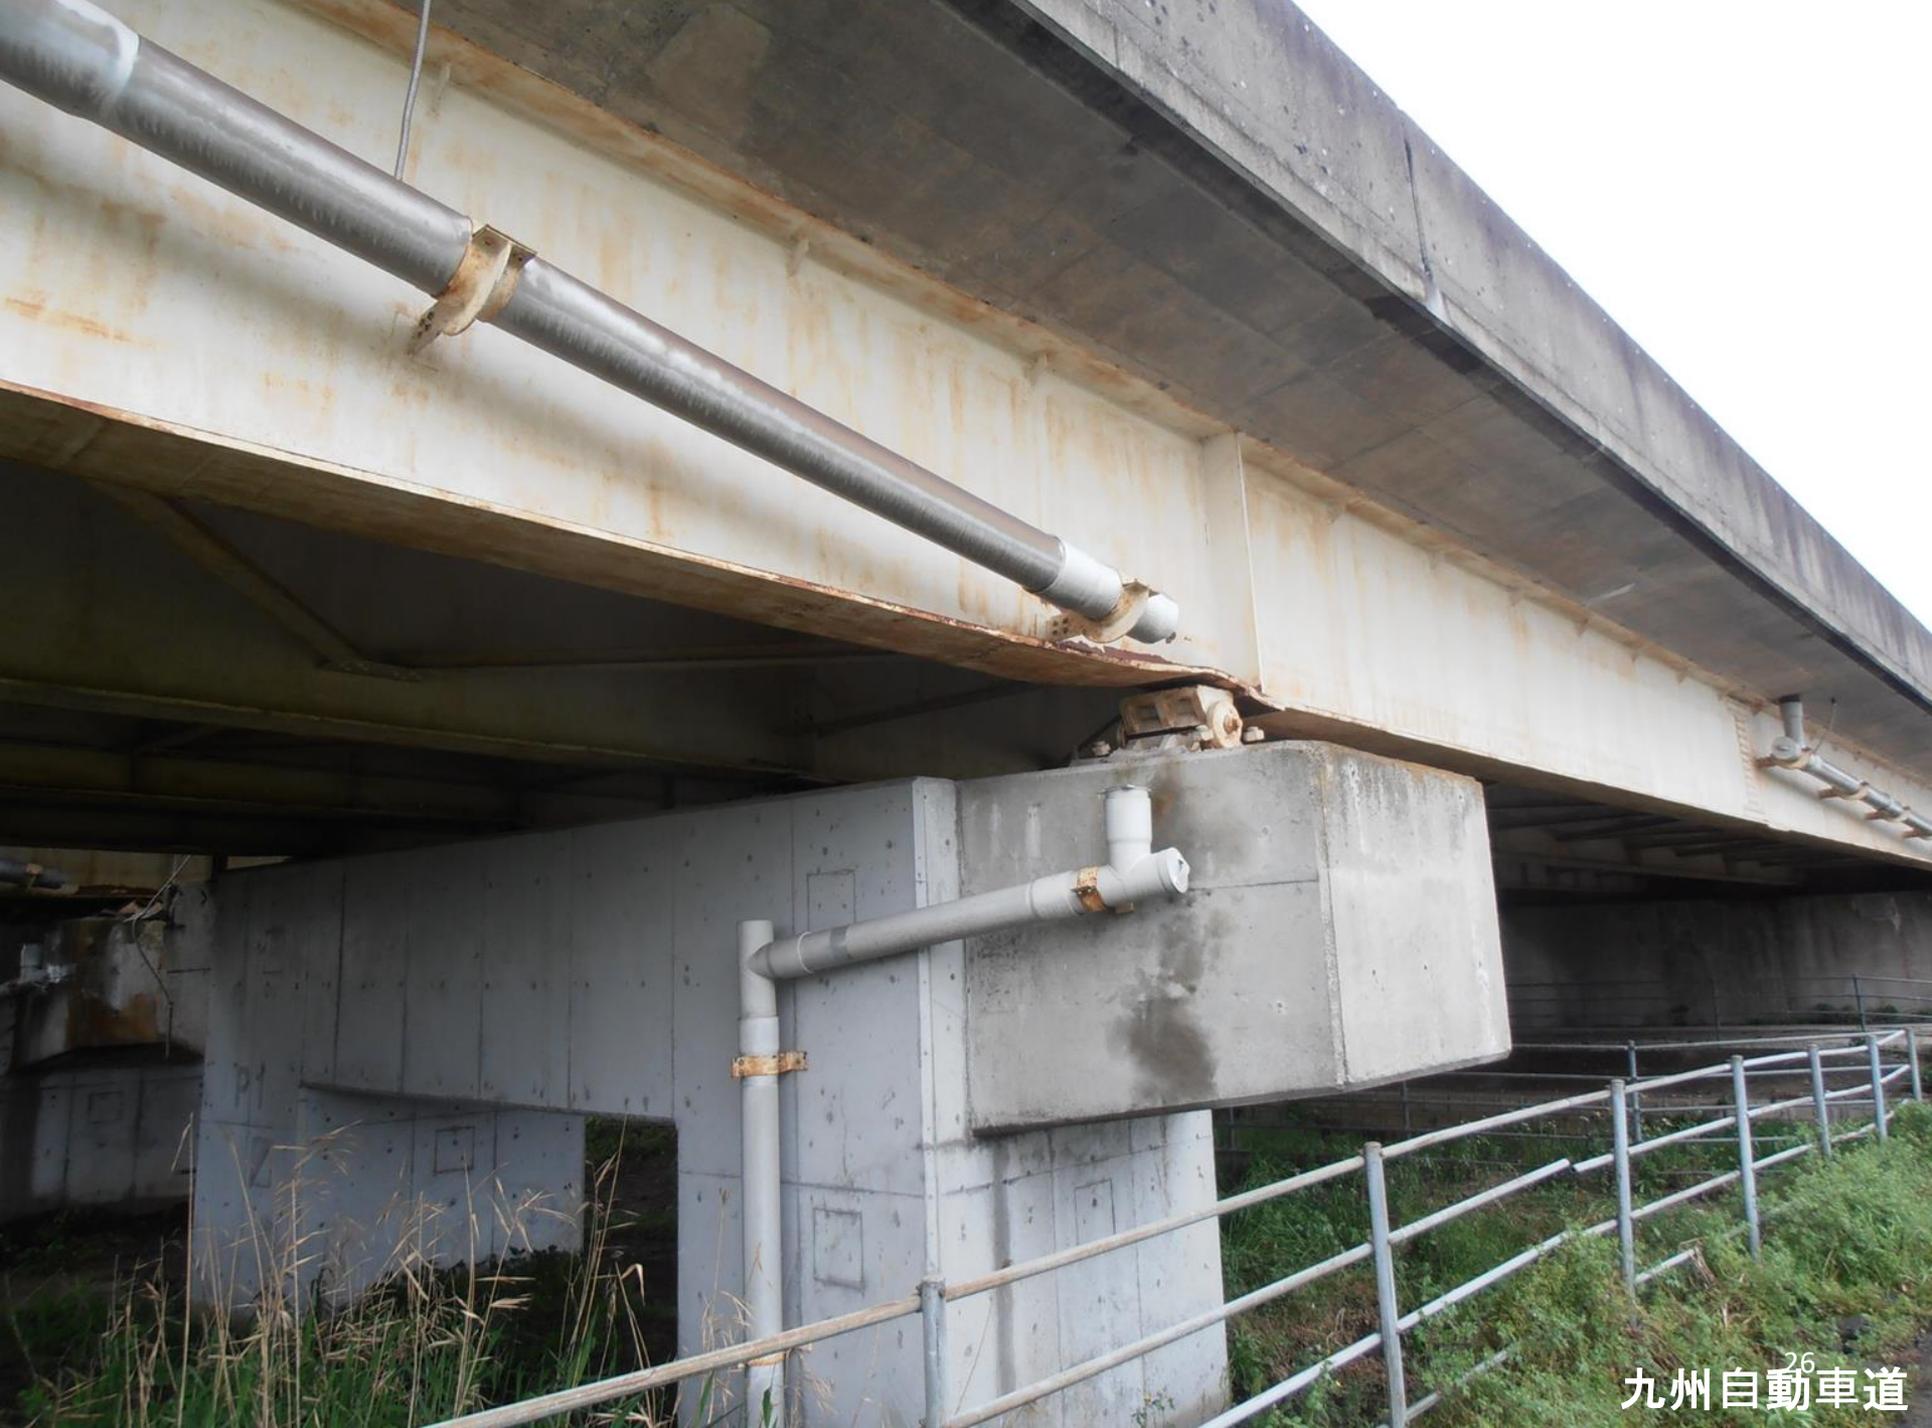
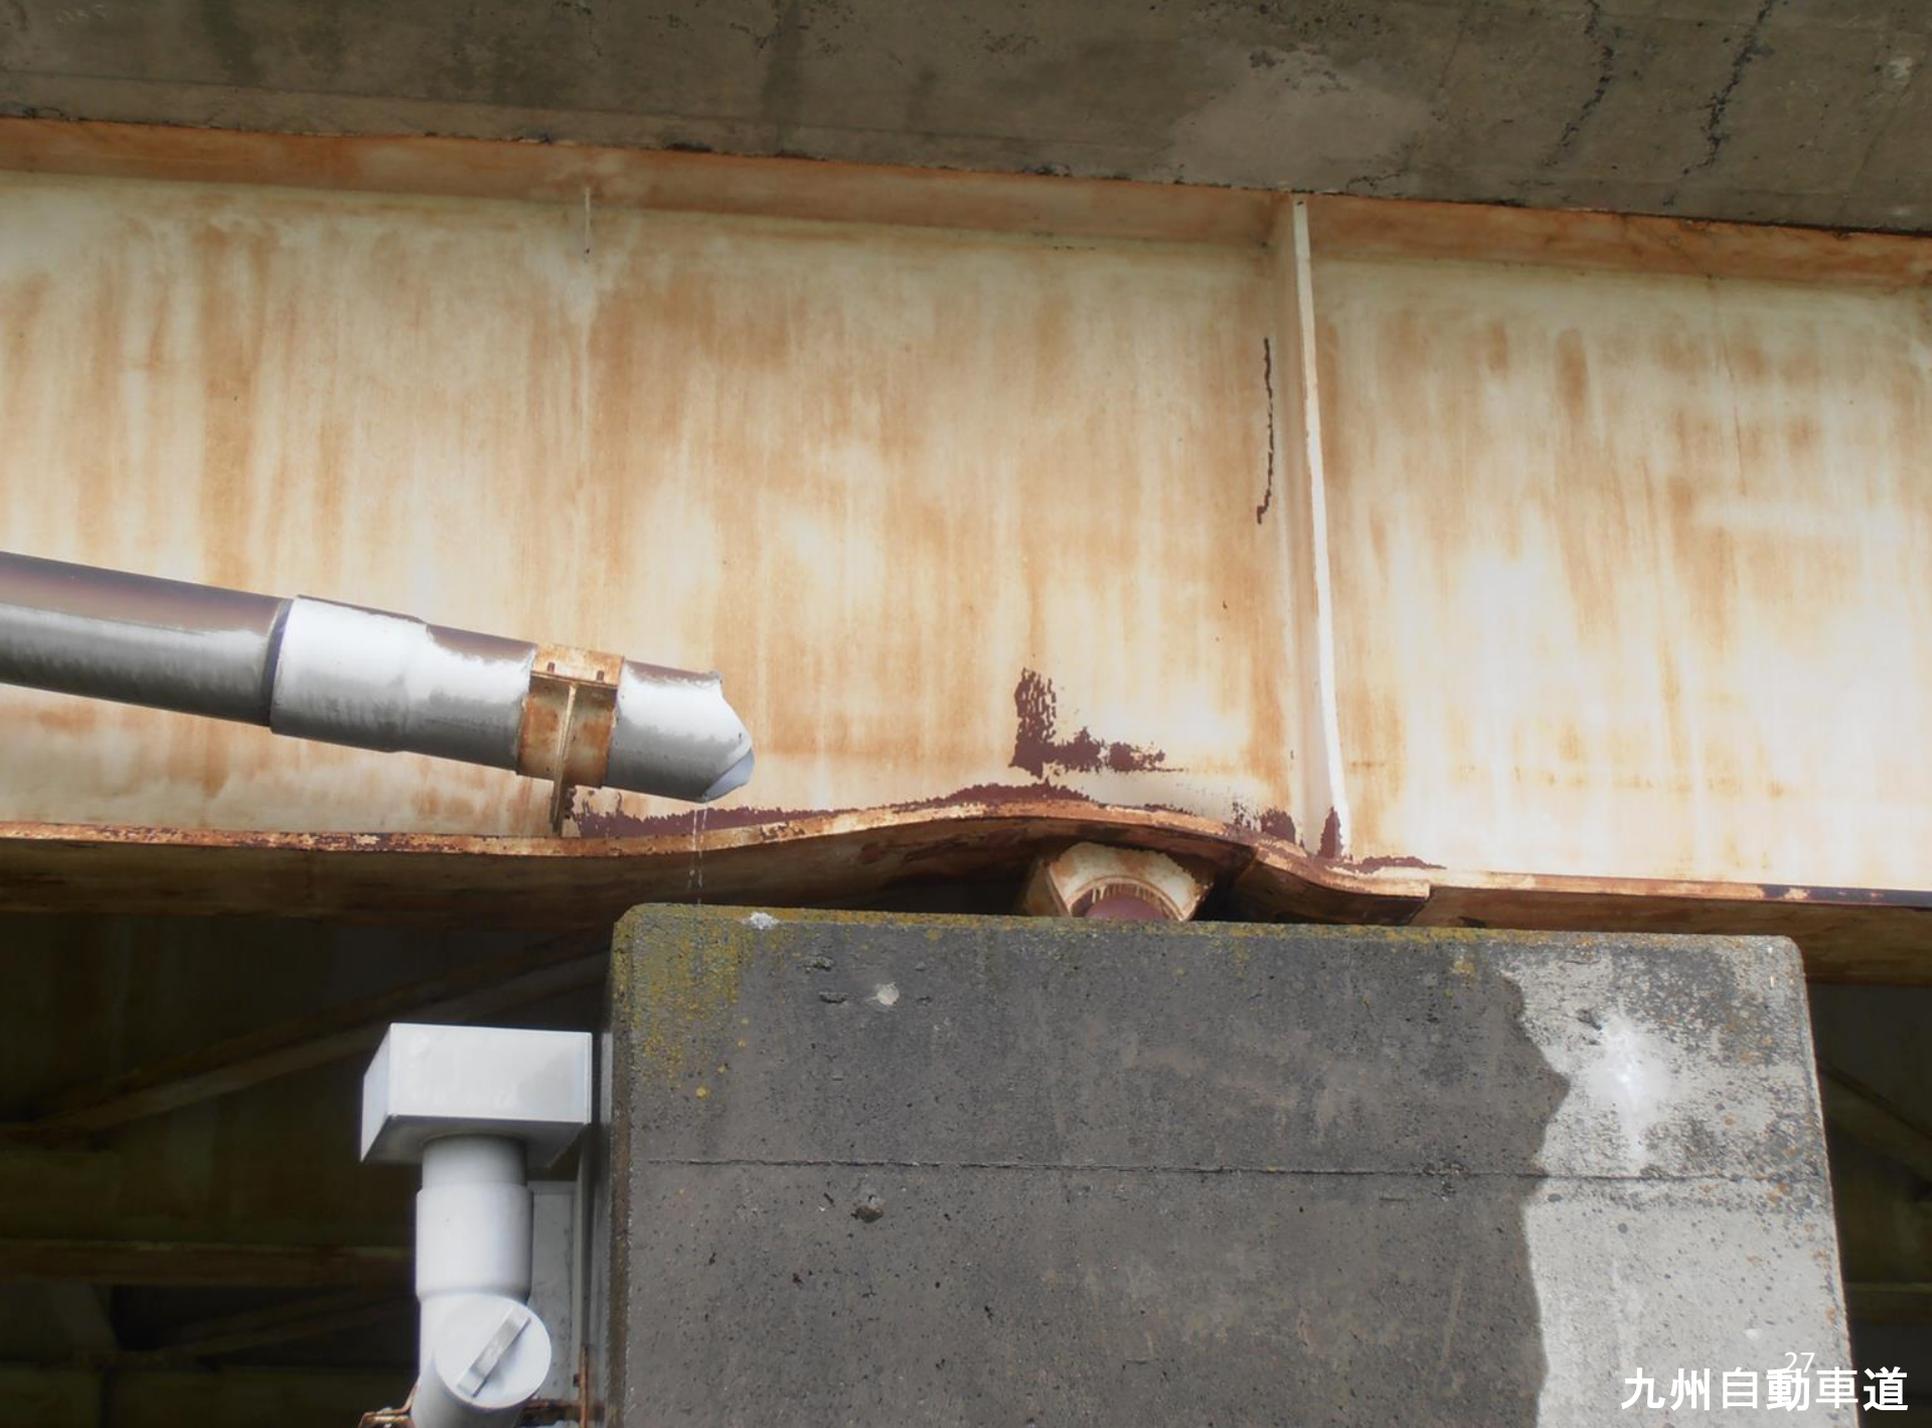
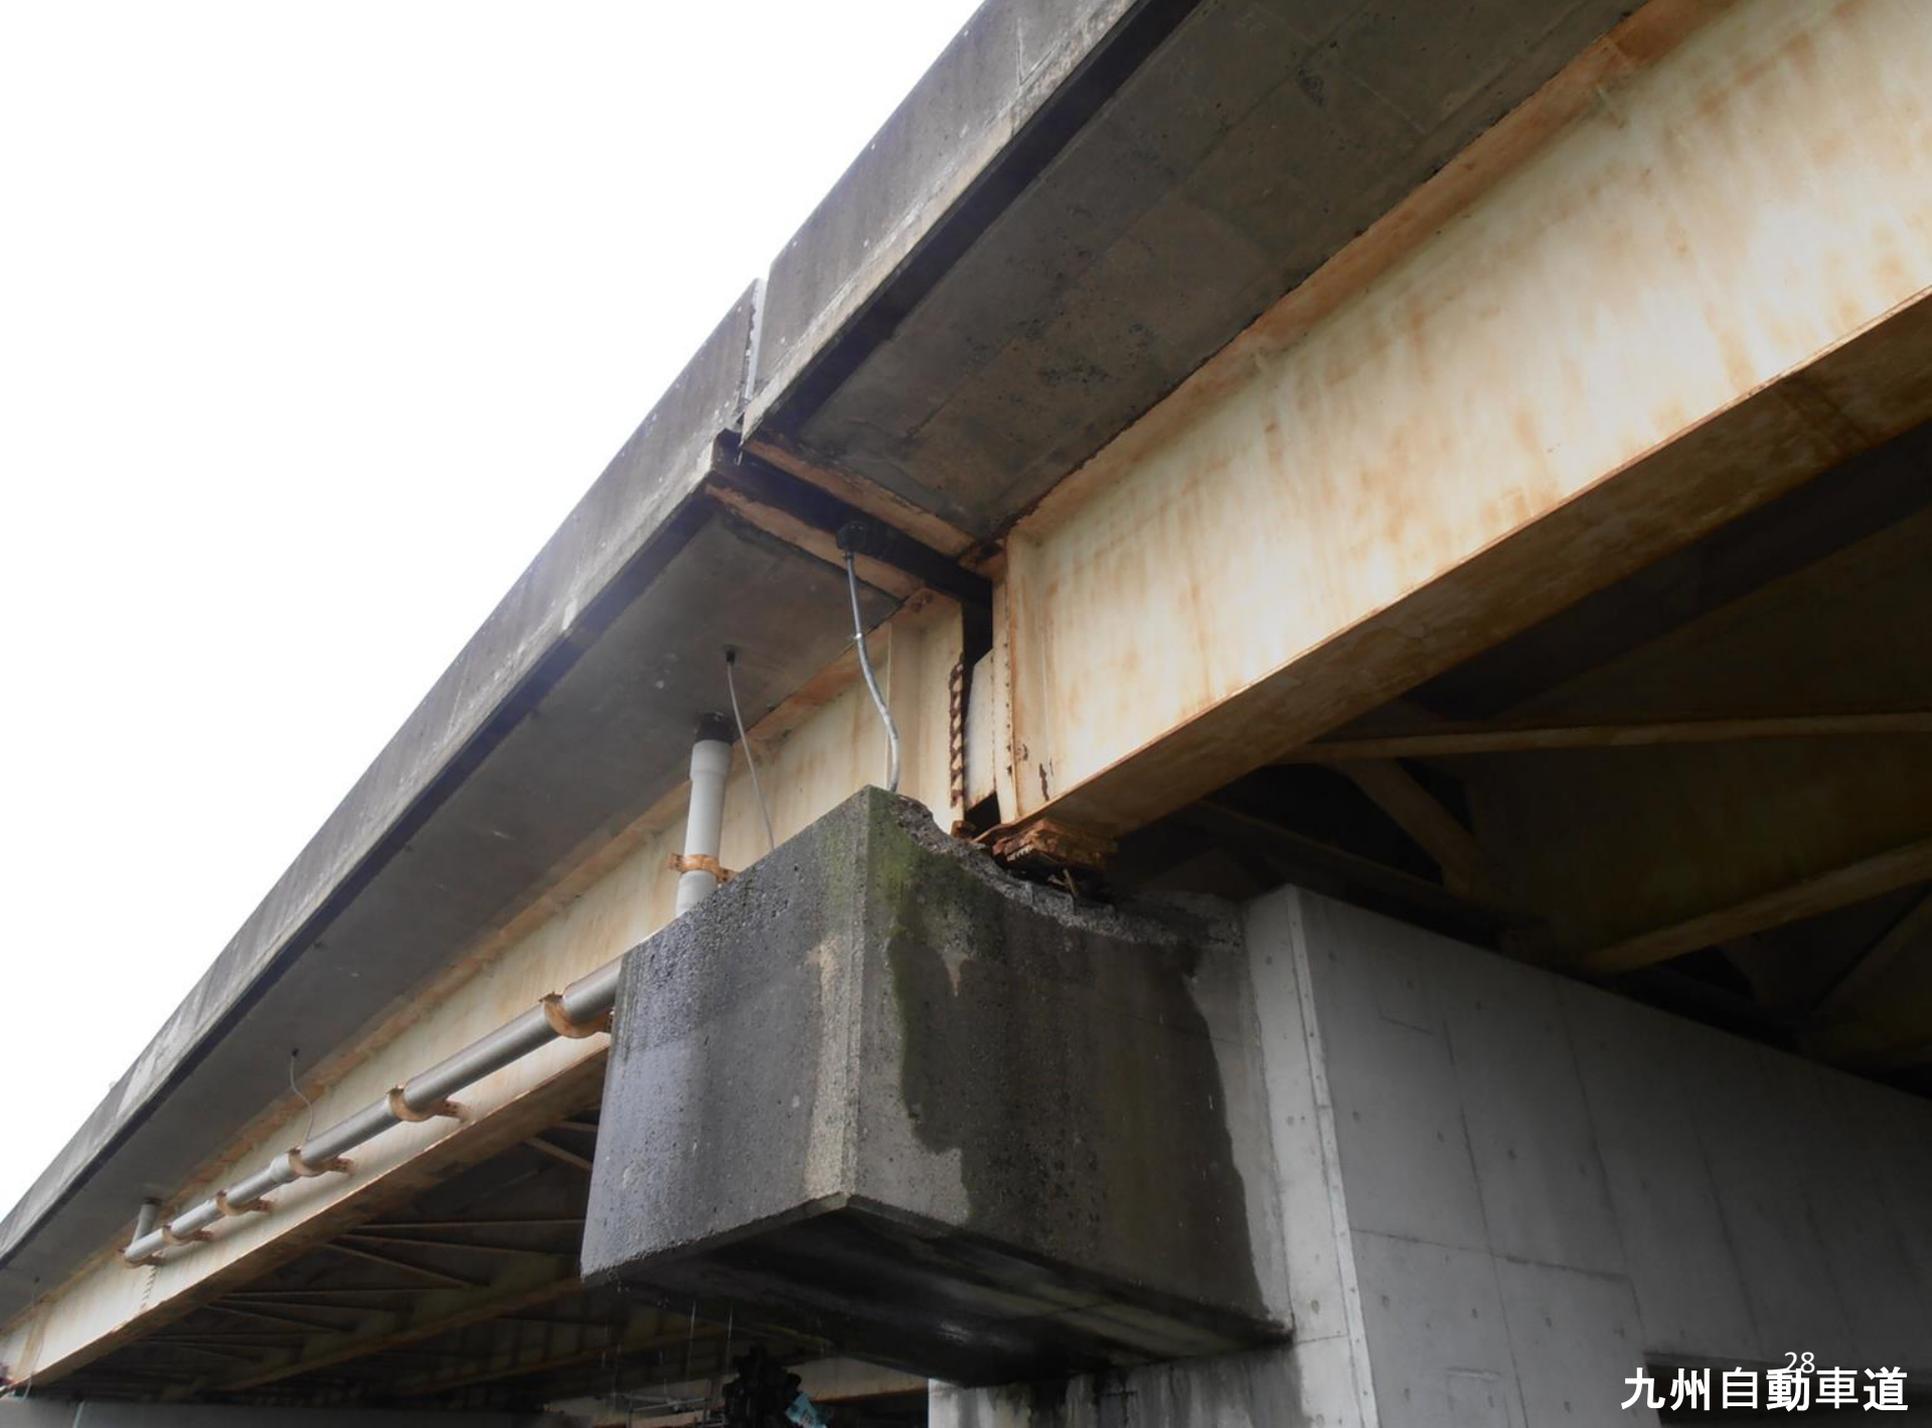
木山川橋

供用1976年 鋼3径間非合成鈹桁橋
耐震補強: 橋脚RC巻き立て, 横変位拘束構造(河川部のみ)

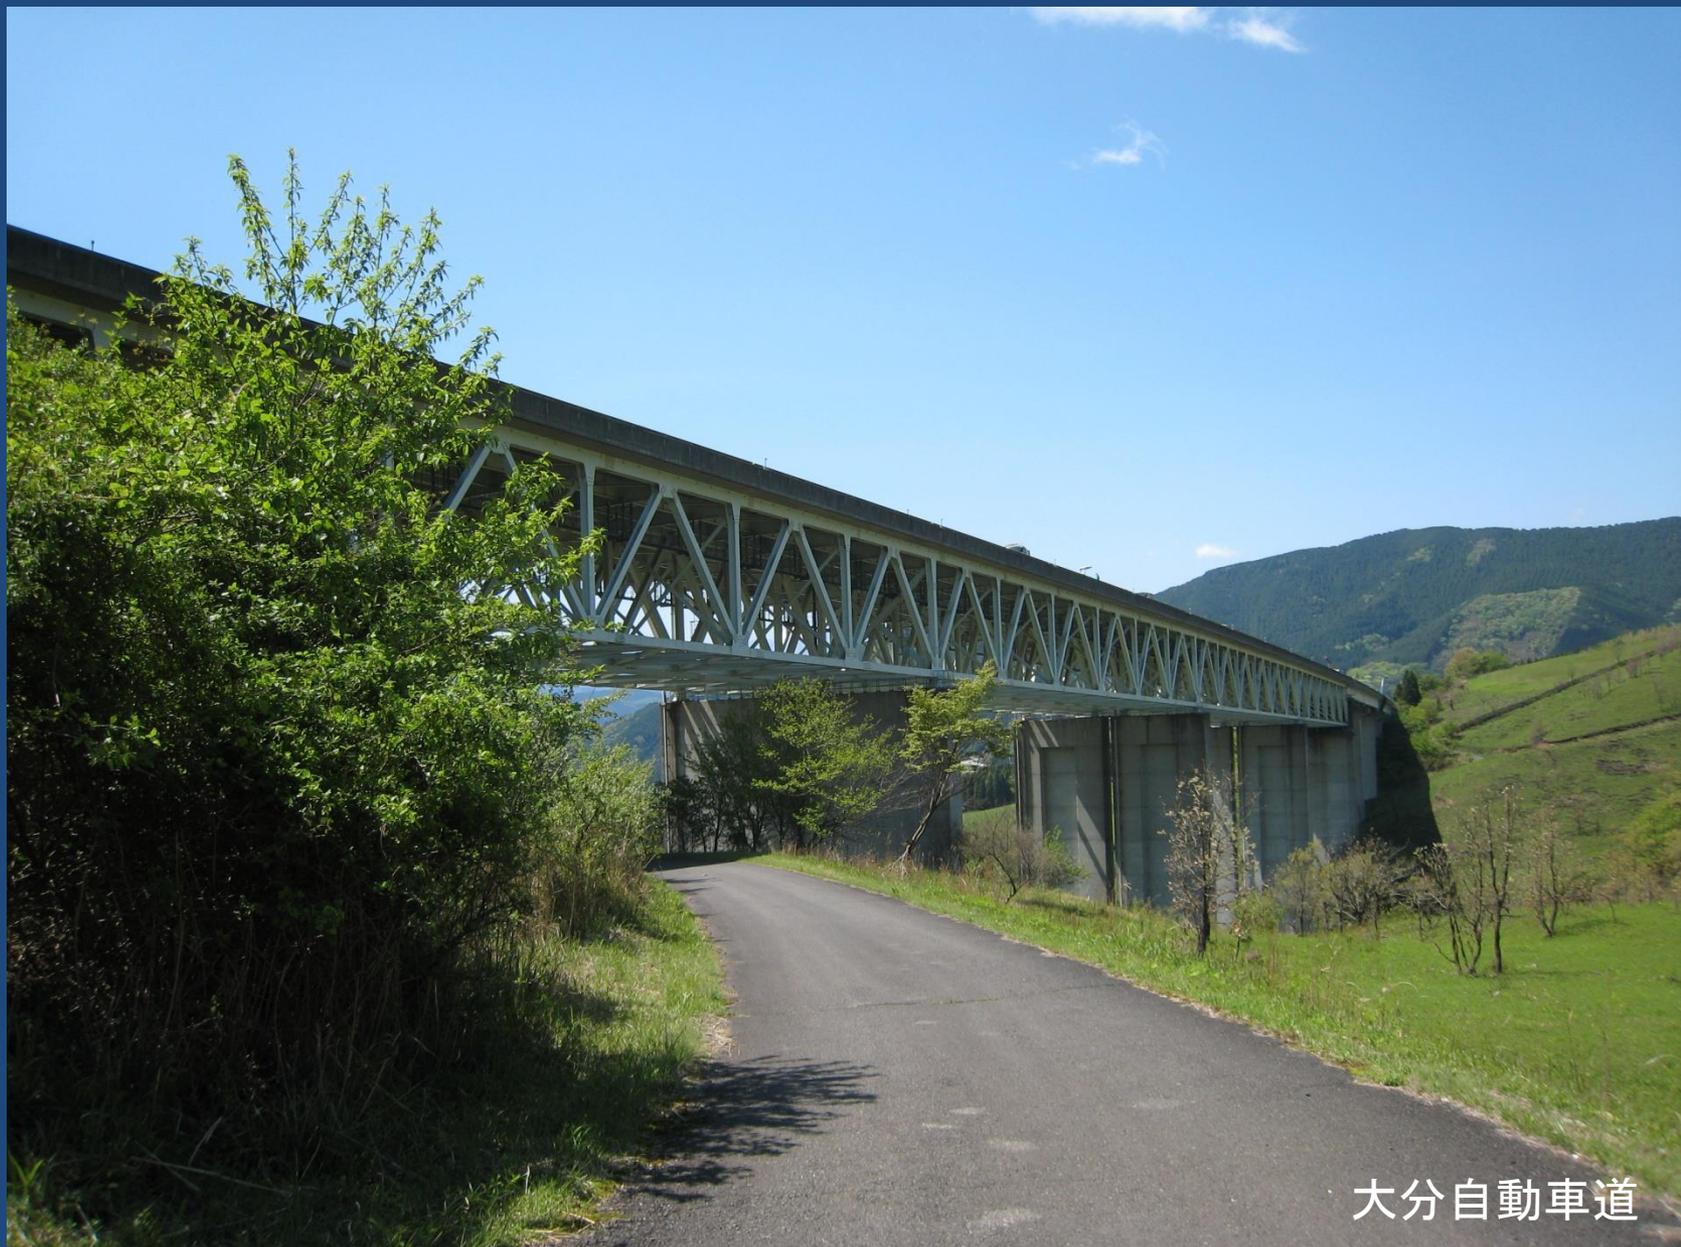
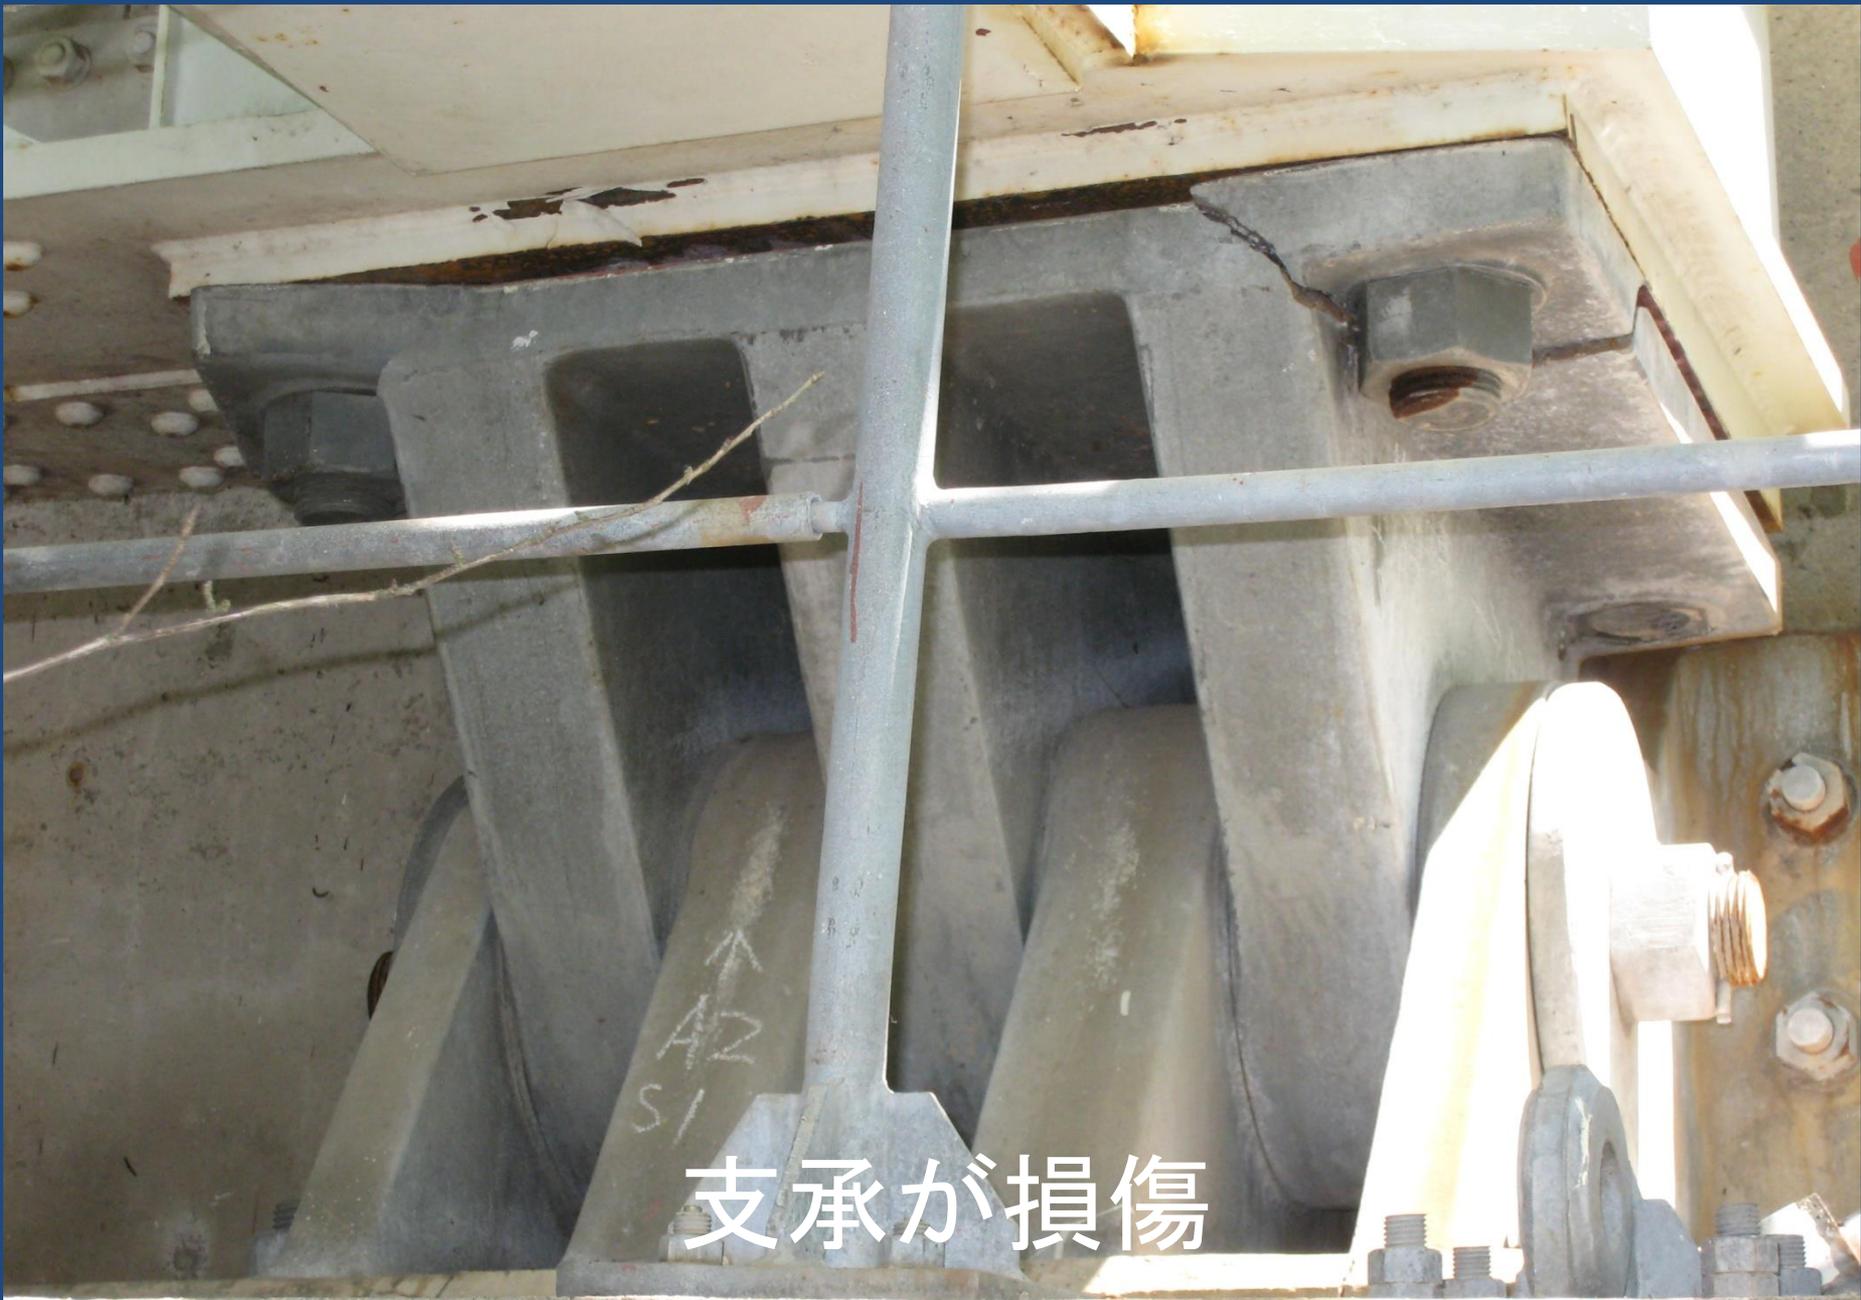
鋼4径間連続トラス橋

支承が損傷

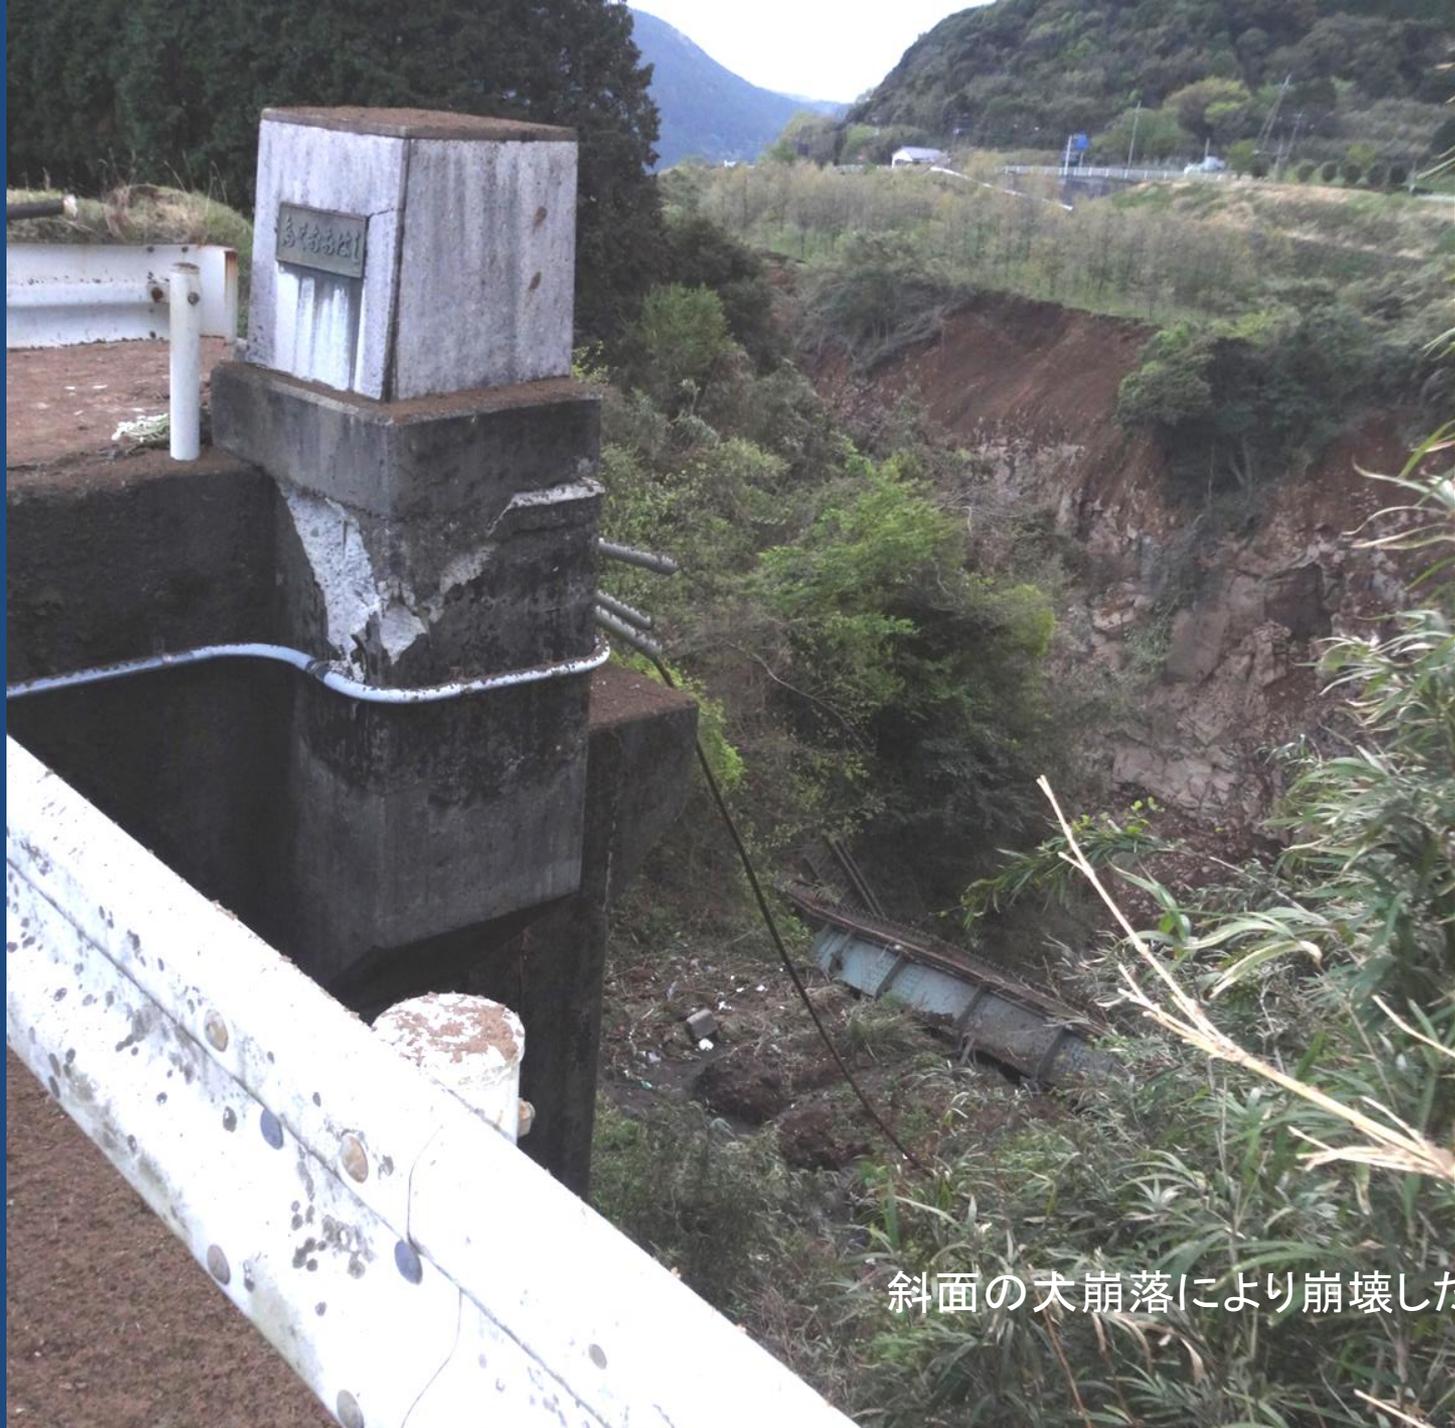
阿蘇大橋
(落橋)

斜面の土崩落により崩壊した阿蘇大橋
