「ICT×防災シンポジウムin熊本」

～熊本地震におけるICT関連の被害状況と今後に向けた提言～

熊本地震の全体像について

センター長 松田泰治

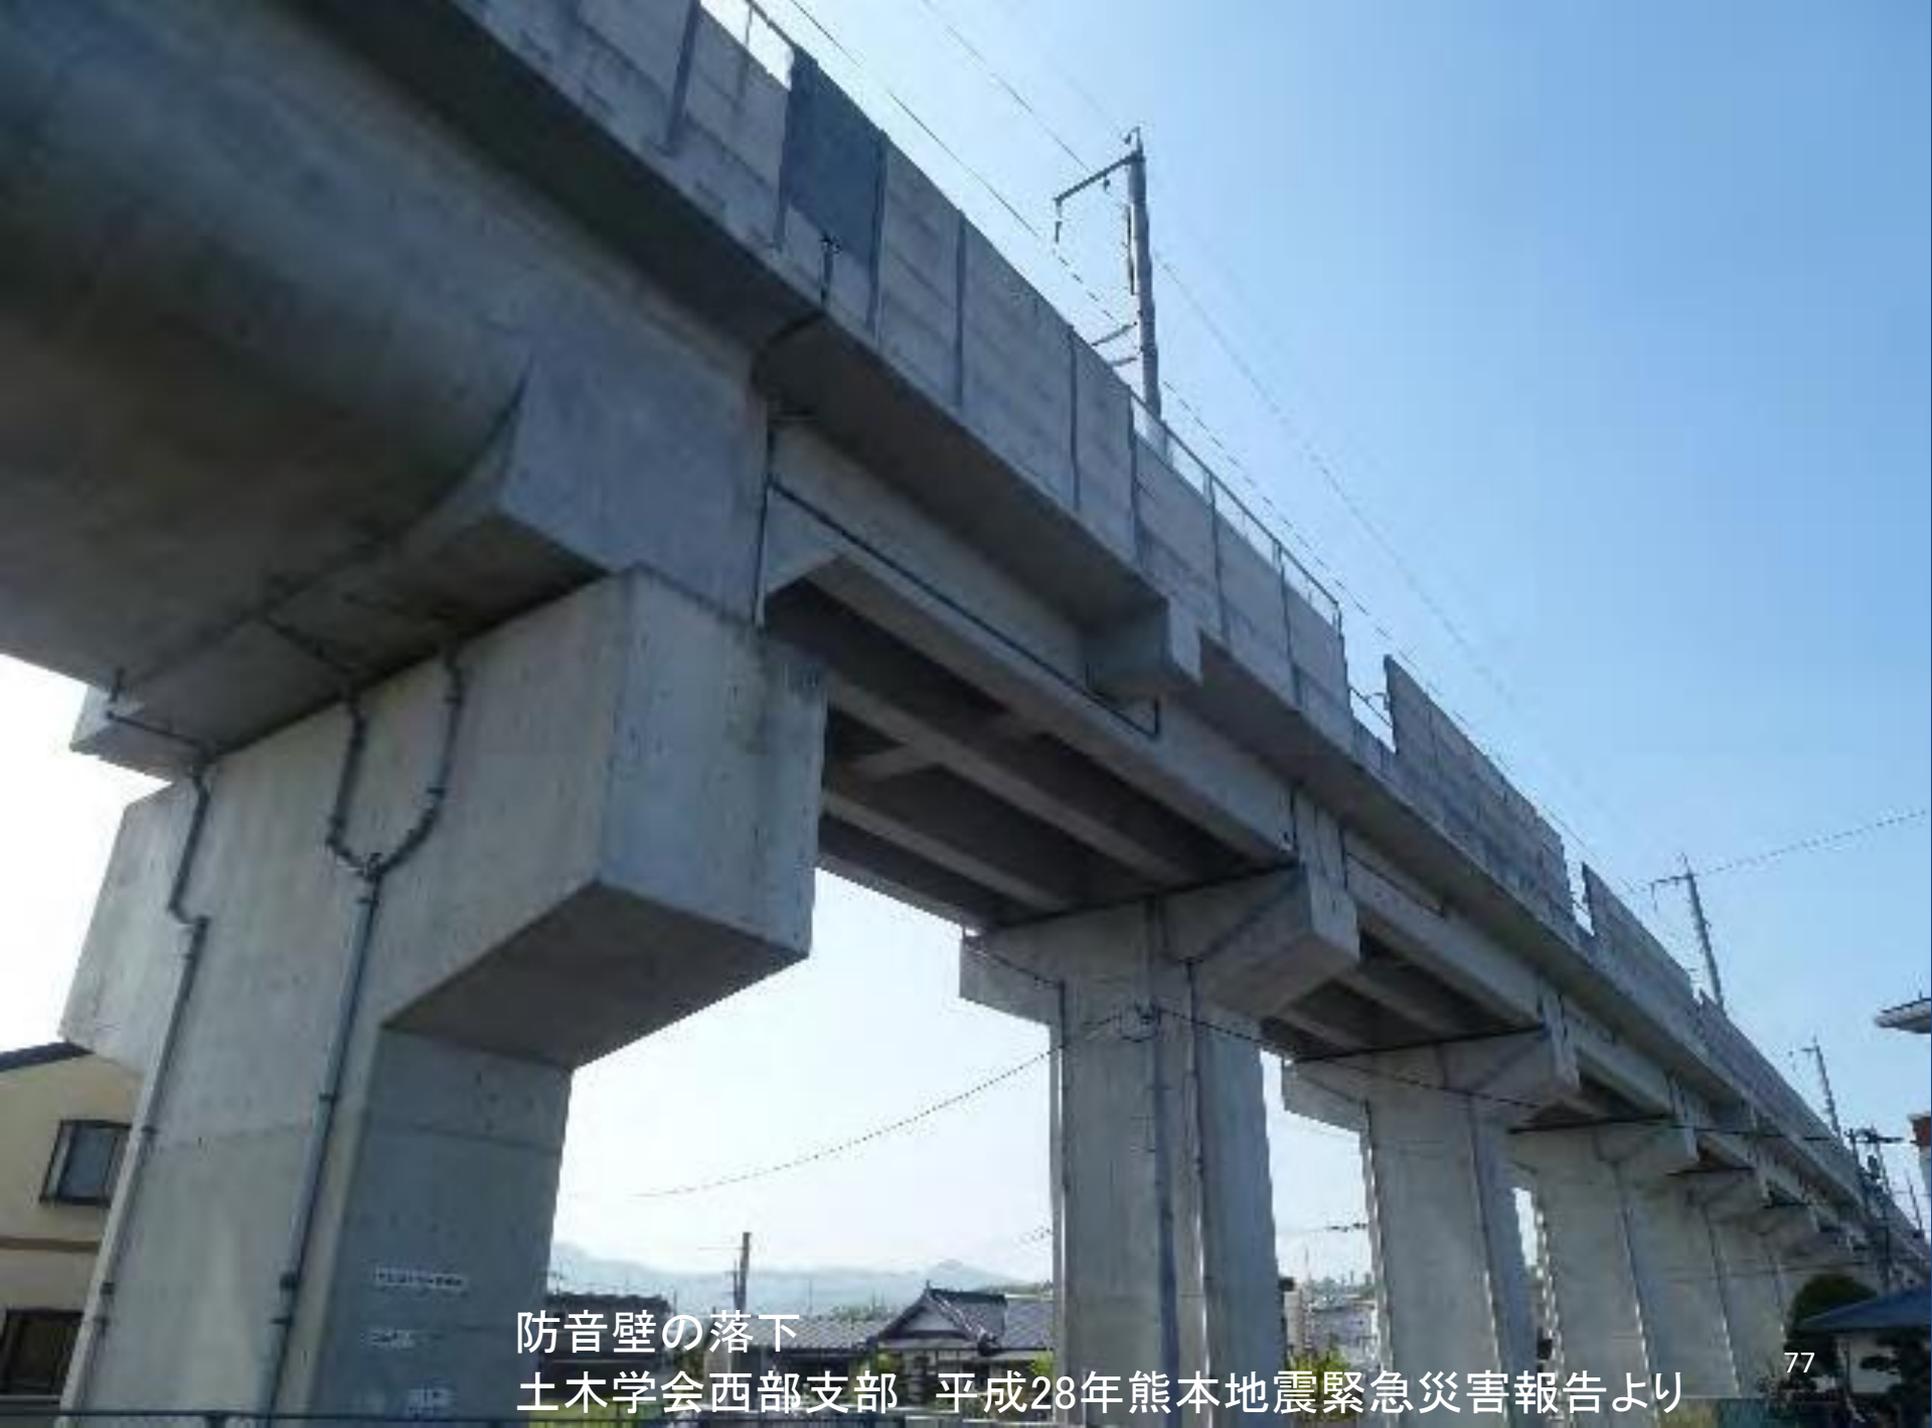
九州新幹線高架橋橋脚(宇城市大野川の北側)
土木学会西部支部 平成28年熊本地震緊急災害報告より

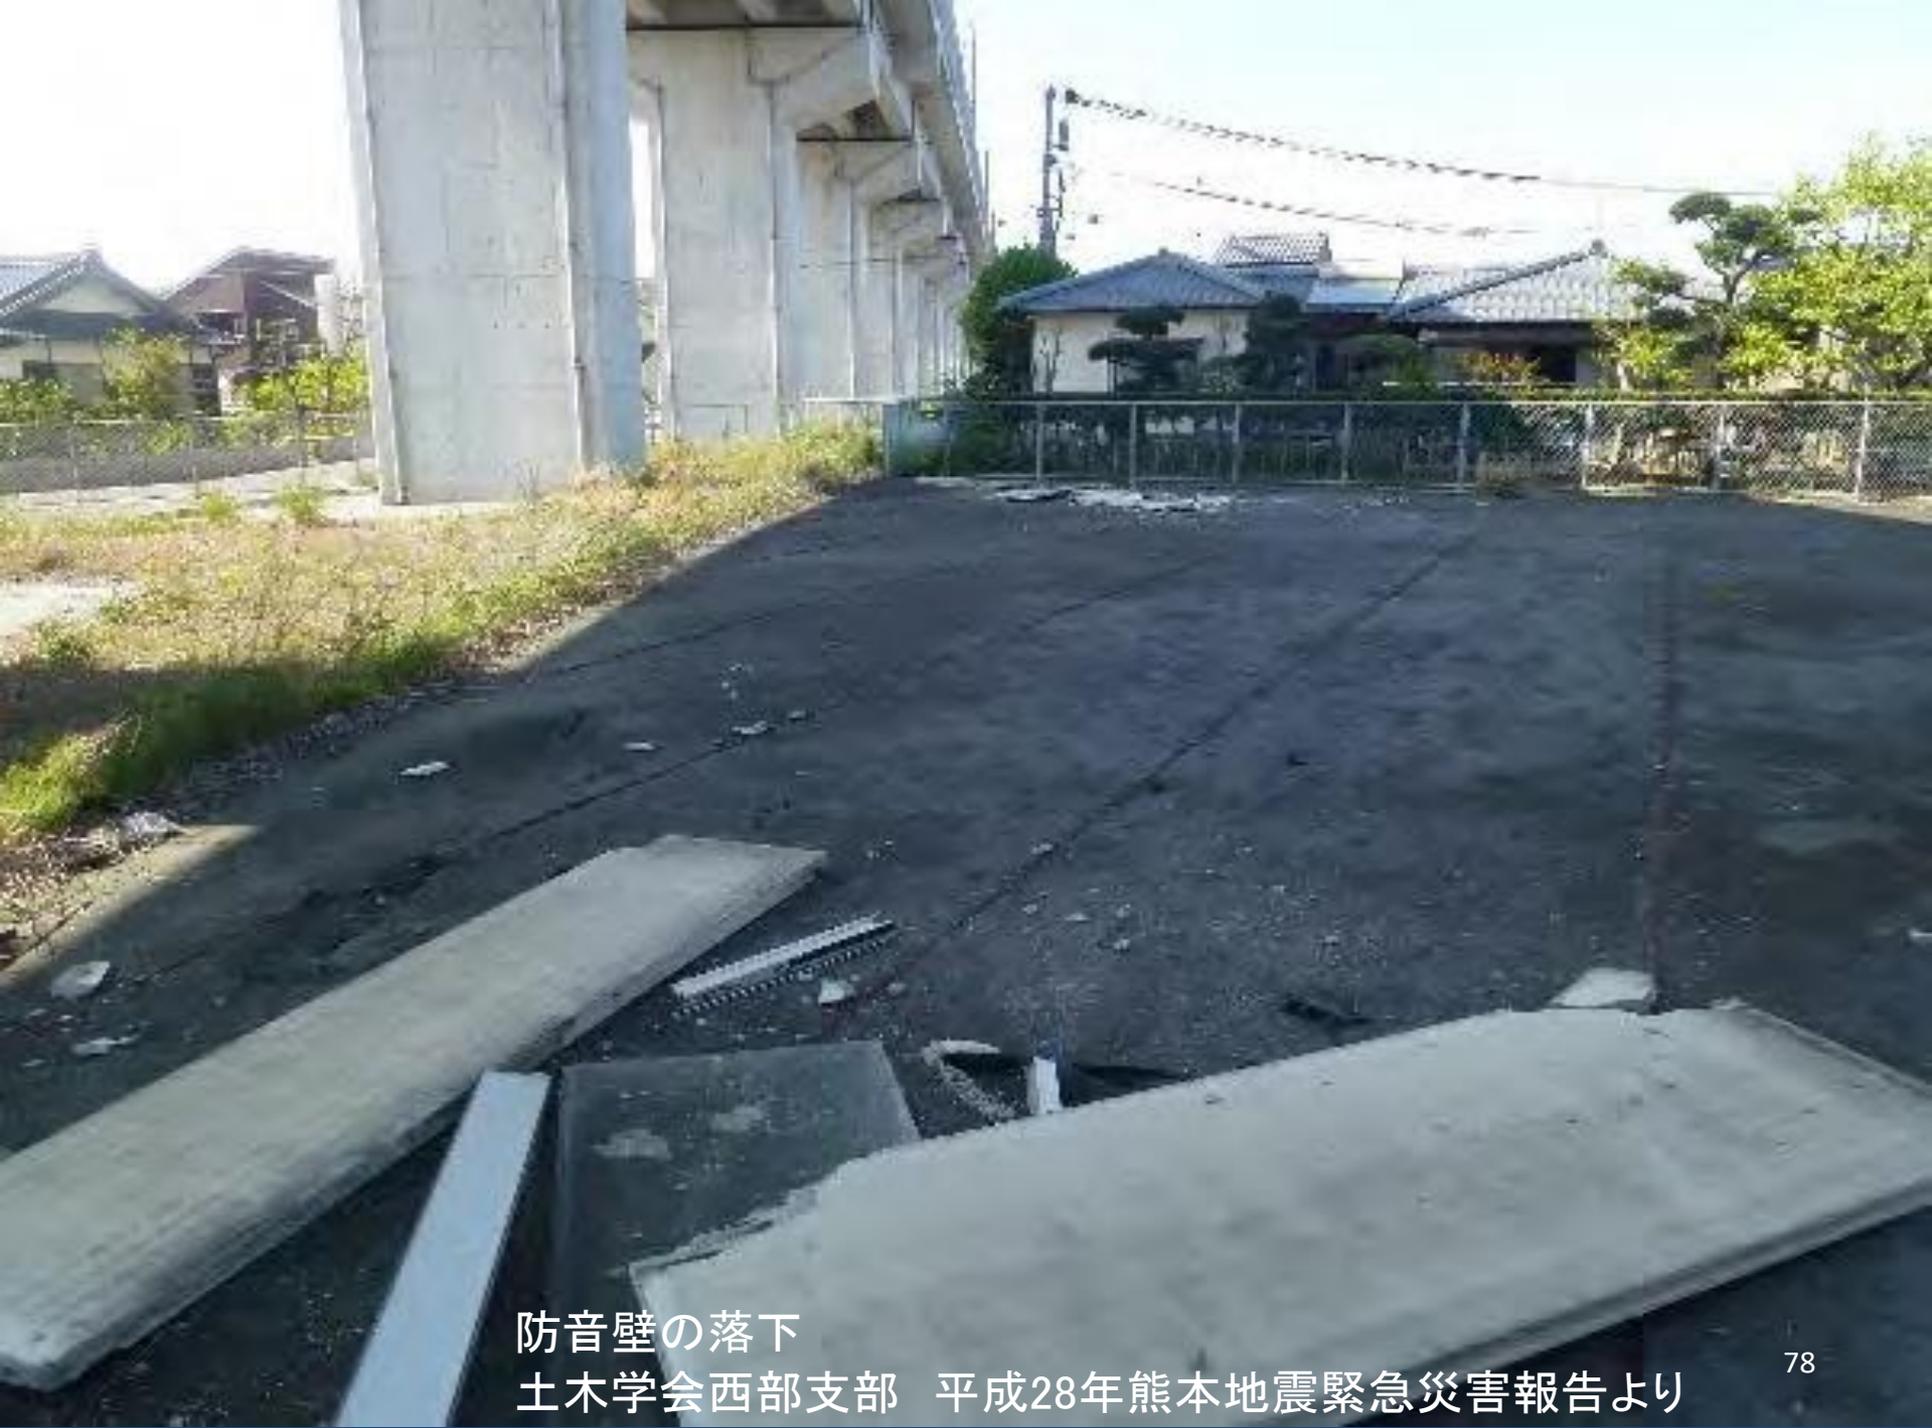
防音壁の落下
土木学会西部支部 平成28年熊本地震緊急災害報告より

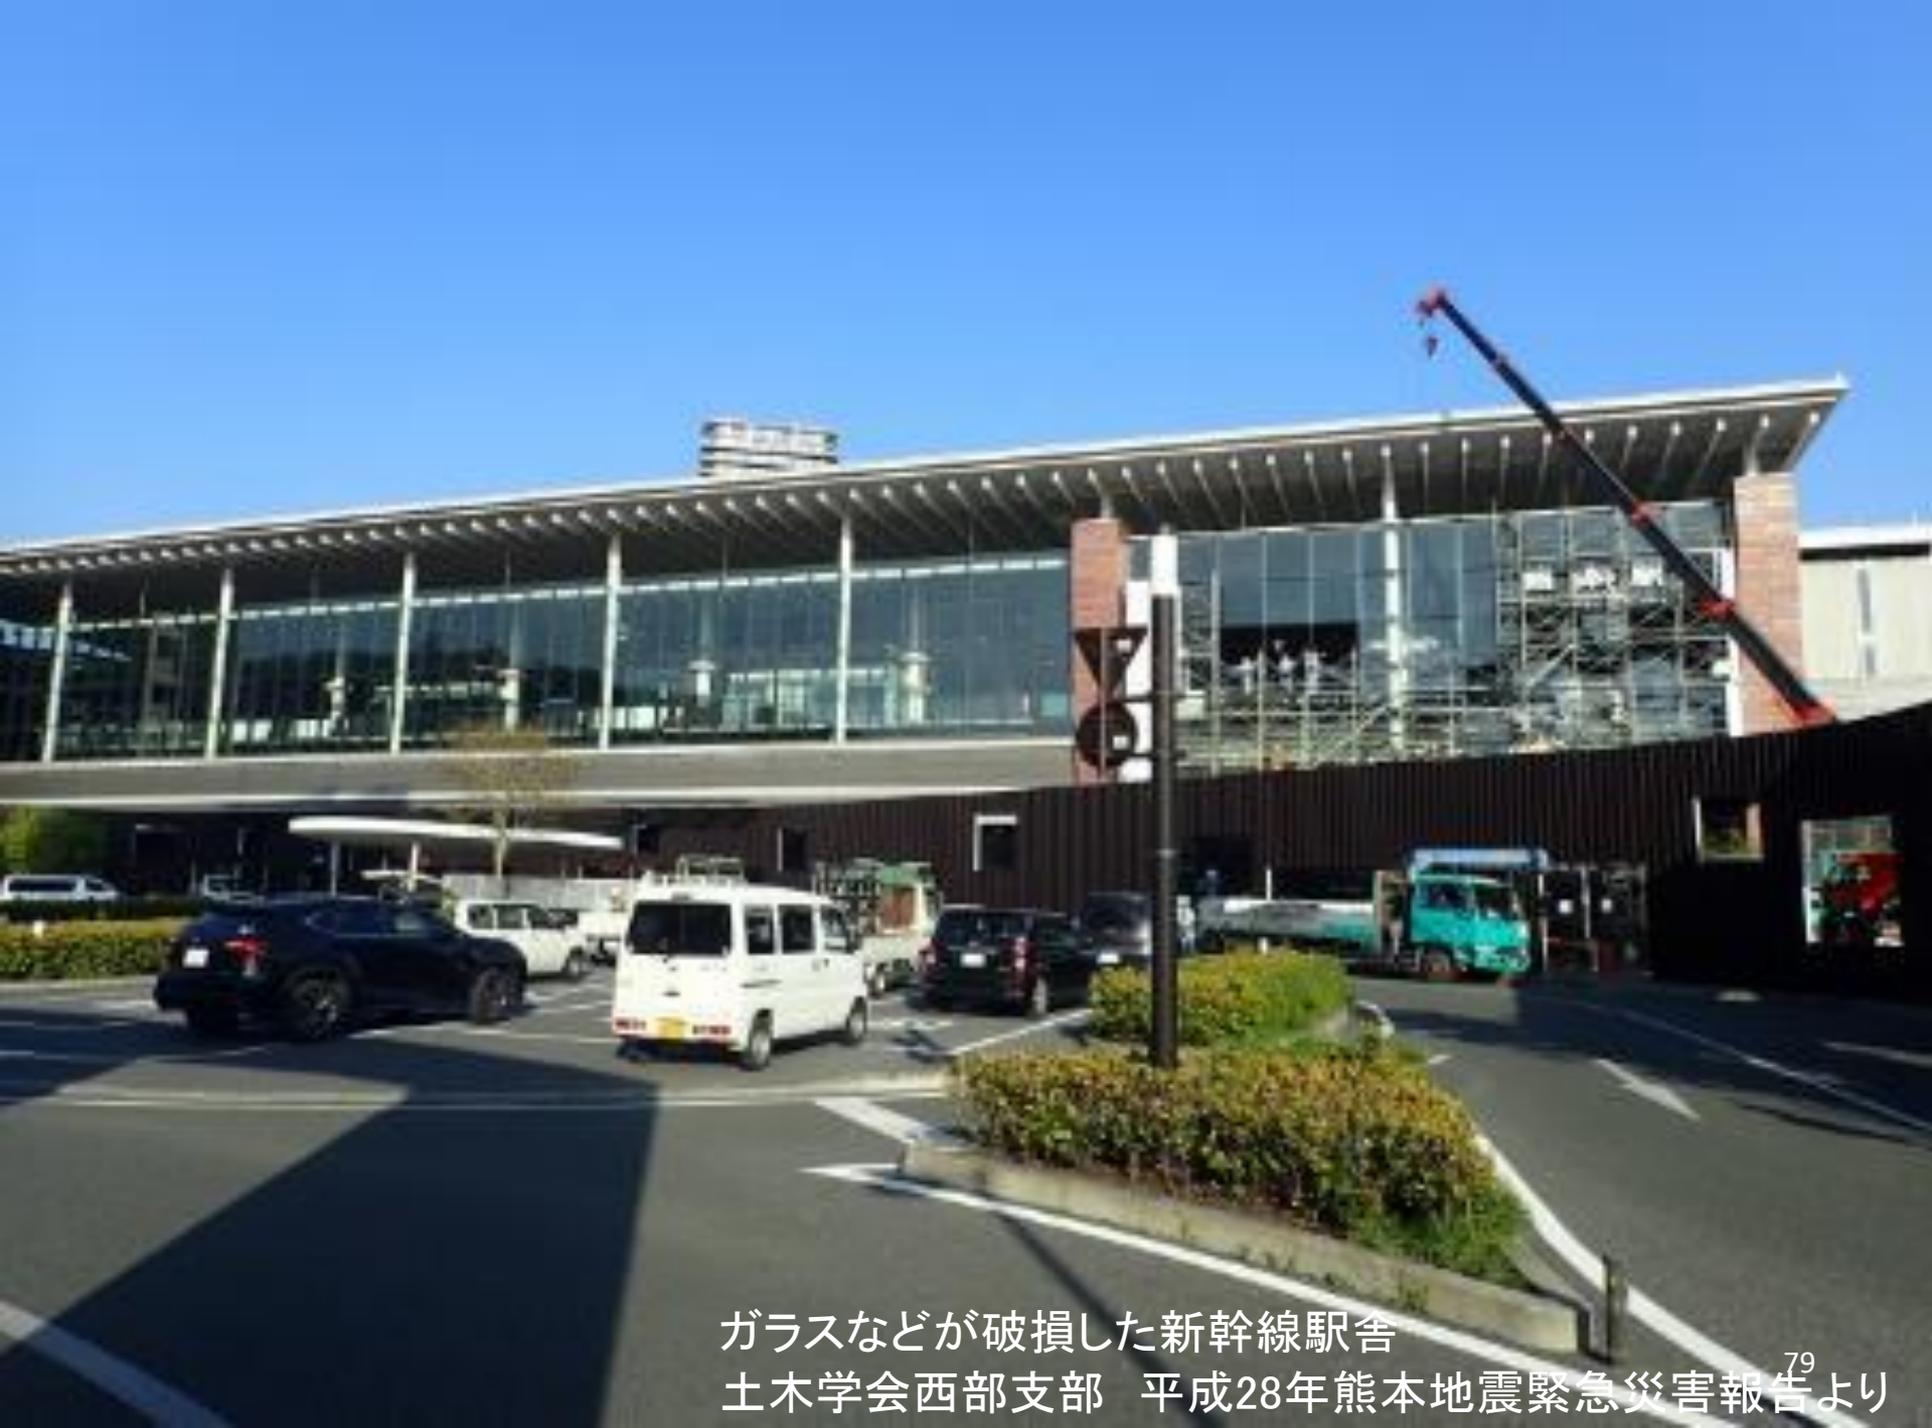
ガラスなどが破損した新幹線駅舎
土木学会西部支部 平成28年熊本地震緊急災害報告より

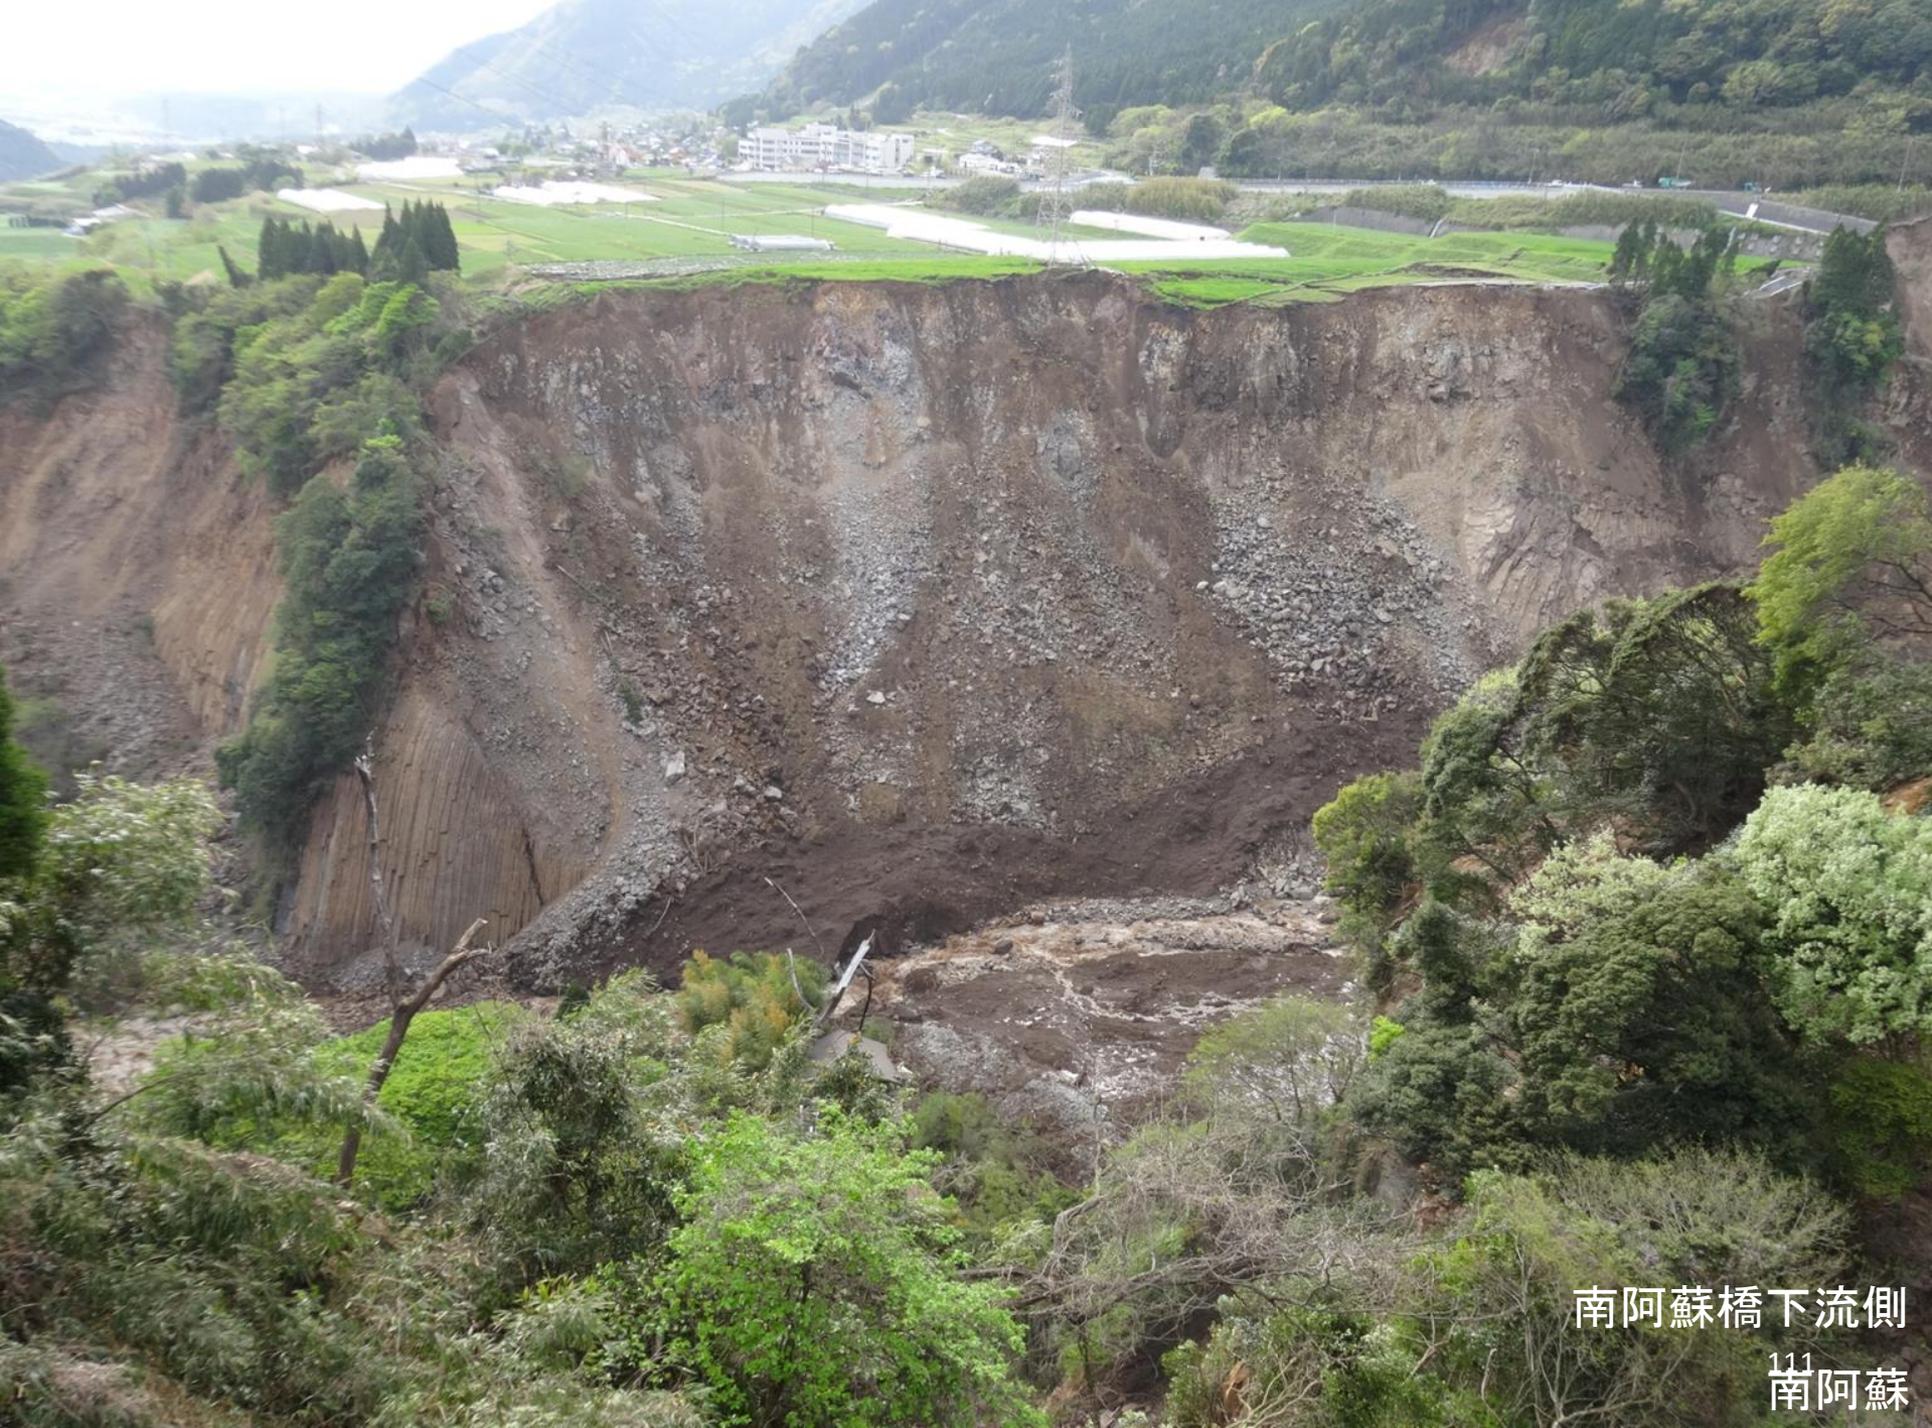
斜面の大崩落
112
南阿蘇

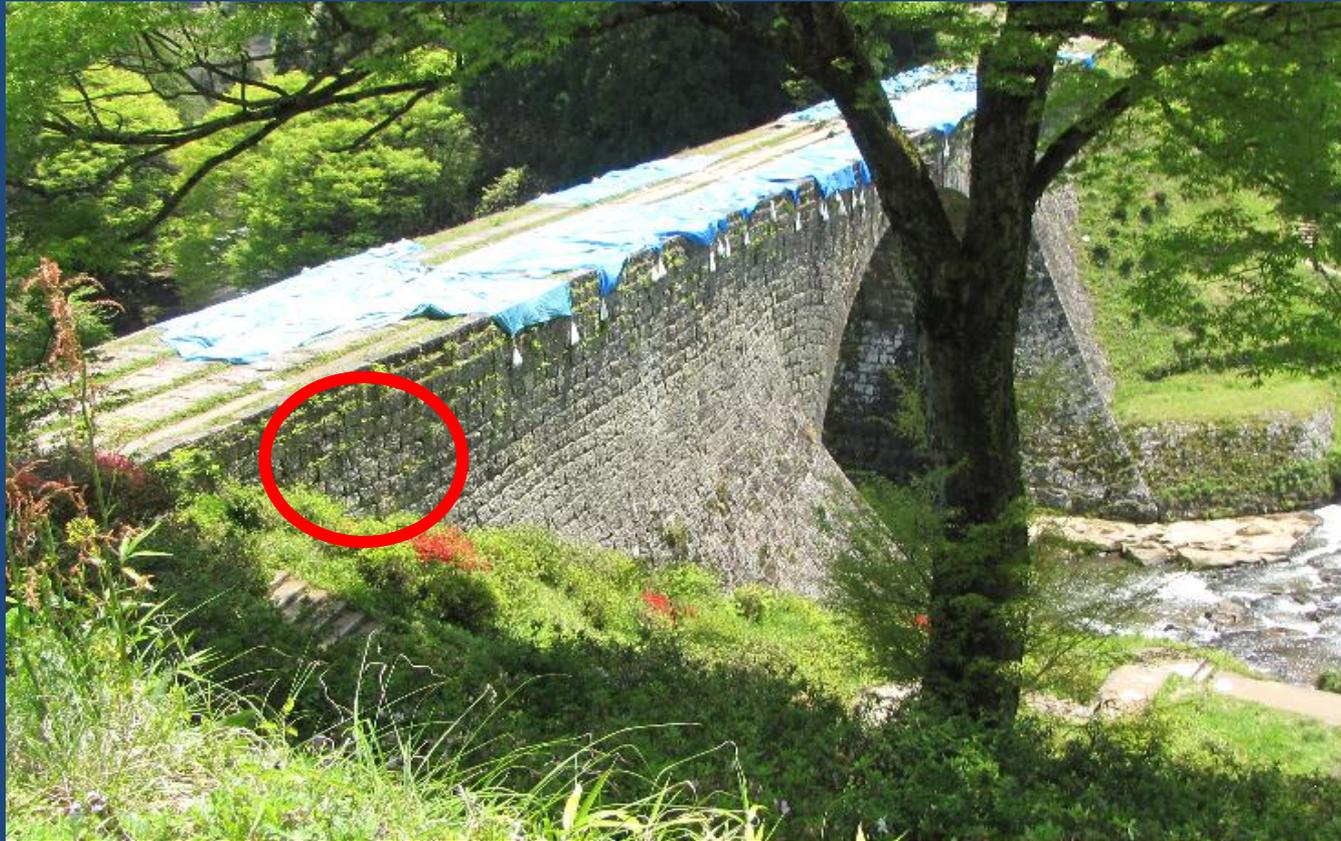
通潤橋

通潤橋(山都町)の石垣部(赤丸)部の膨らみが大い、その他2か所有通水管の継ぎ目のすき間の増加、漆喰の損傷や浮き上がりなど被害が大きく、通水管の破損と漏水の可能性あり

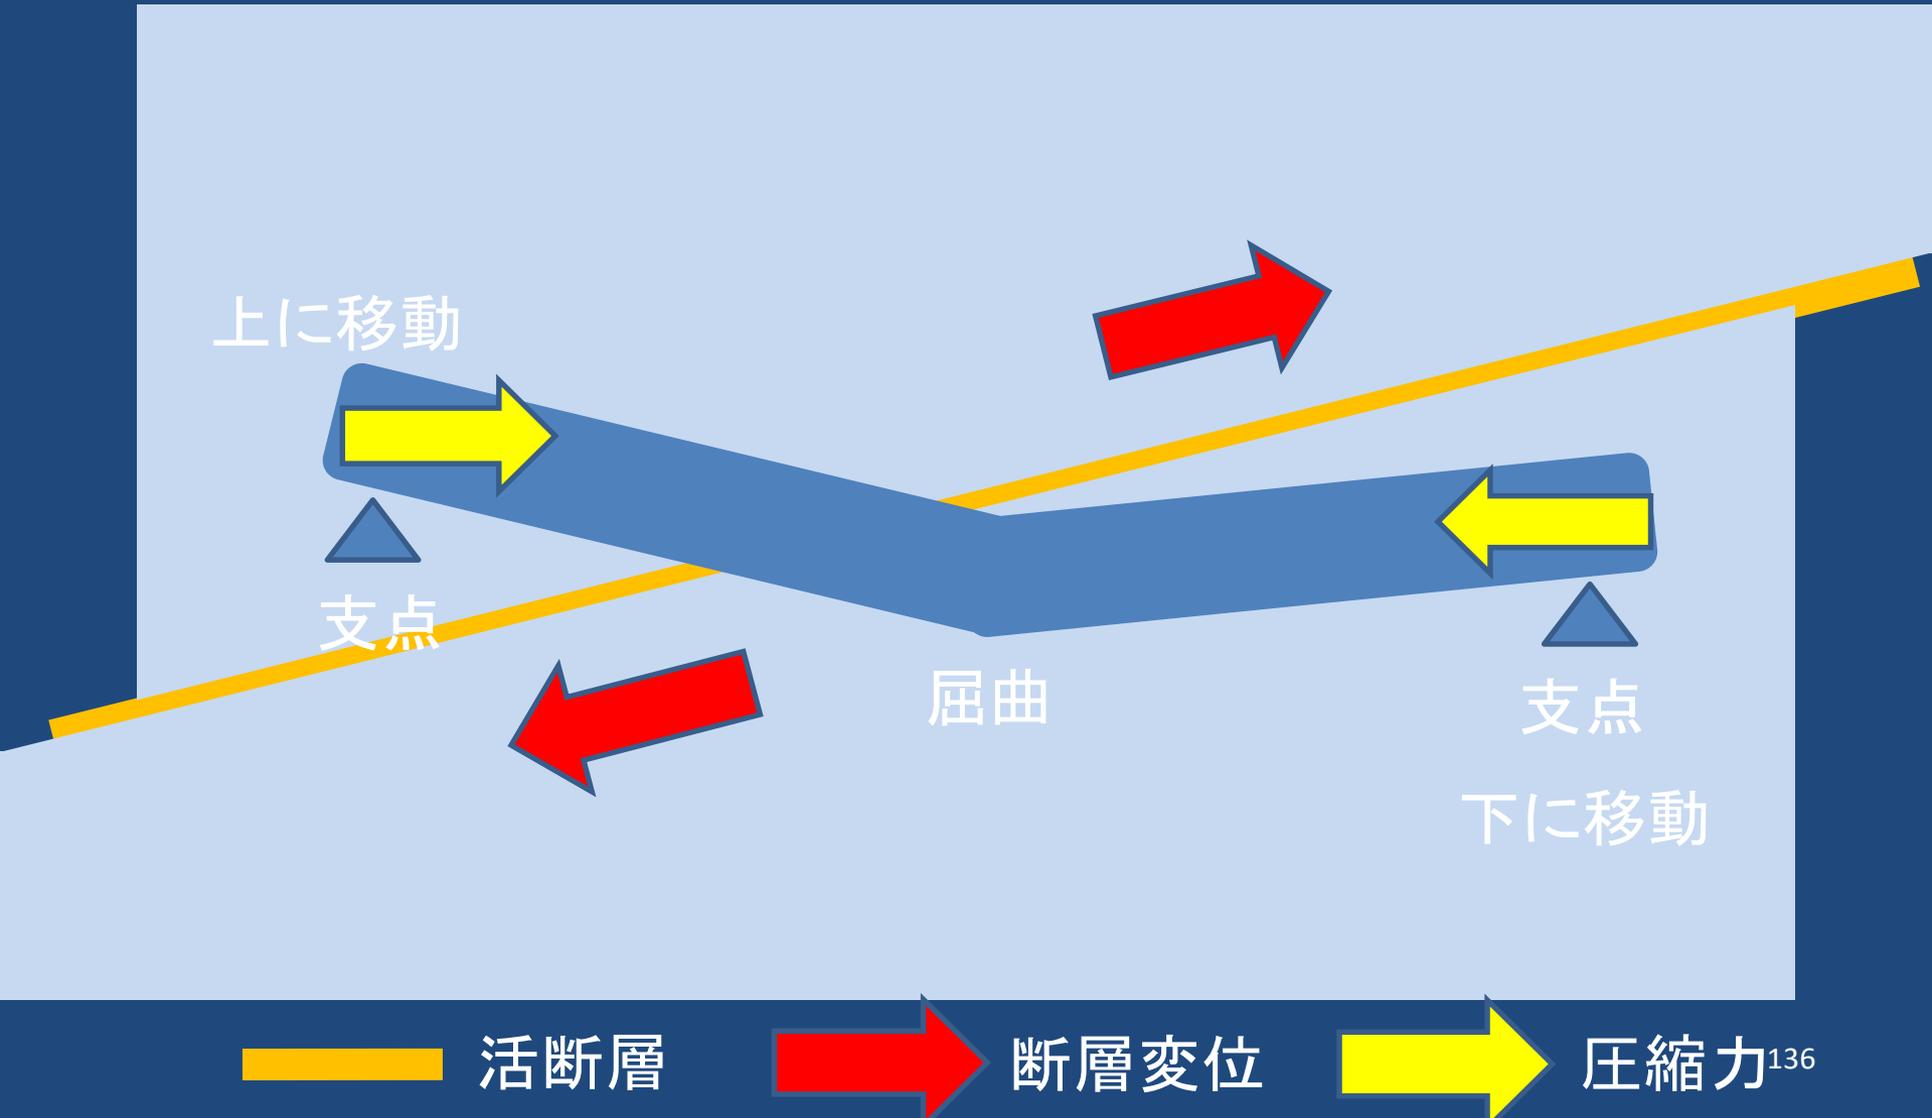
県道28号熊本高森線 俵山大橋

活断変位により支点が移動して圧縮力が作用

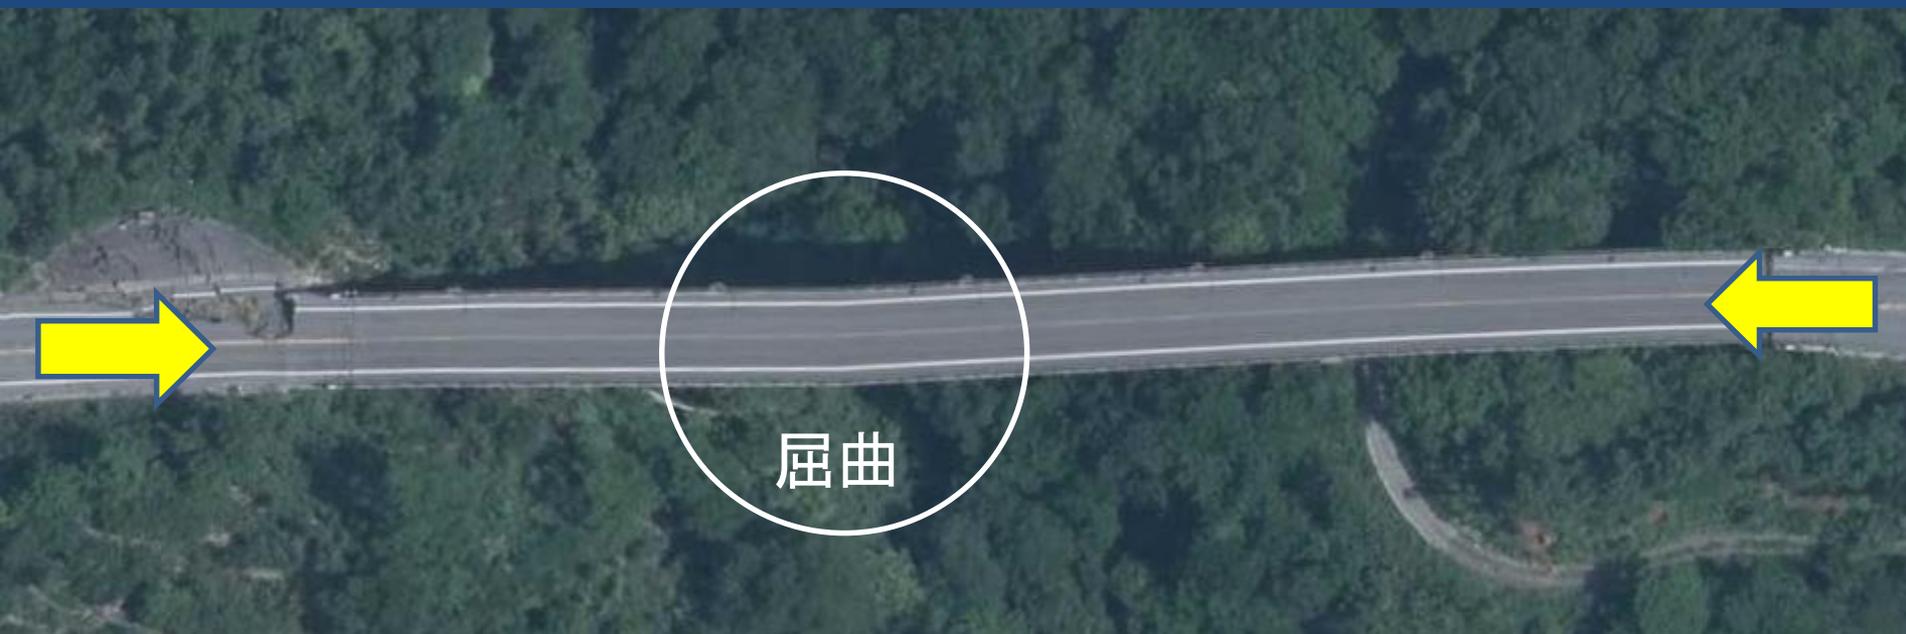
橋桁の損傷も写真から確認
