非常通信セミナー

災害時の通信に関する調査結果 (鹿児島県奄美地方における大雨)

総務省 重要無線室

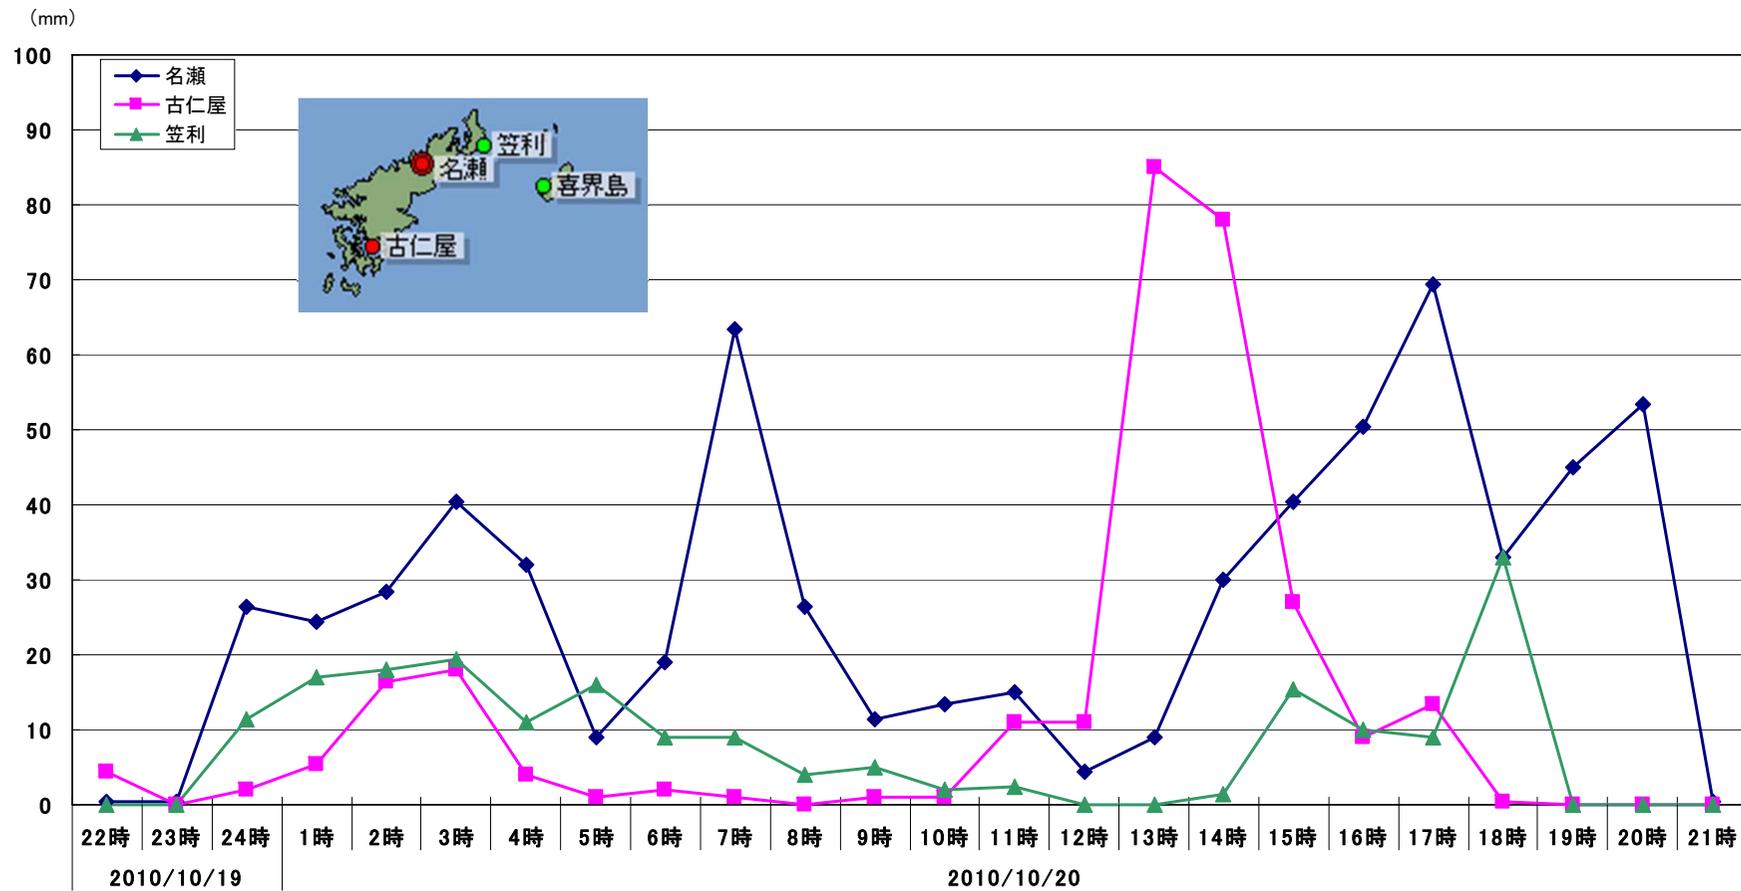
平成22年10月の大雨の概況

(出展:気象庁データ <http://www.data.jma.go.jp/obd/stats/etrn/index.php>)
