熊本地震における NTT西日本の対応について

非常通信セミナー

「平成28年熊本地震に伴う
九州電力の対応について」

九州電力株式会社 送配電カンパニー
熊本送配電統括センター 配電部
住吉 和雄

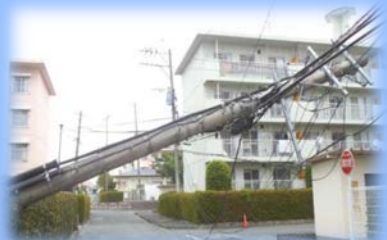
益城町での電柱倒壊

約1,400本被災（5/24現在）

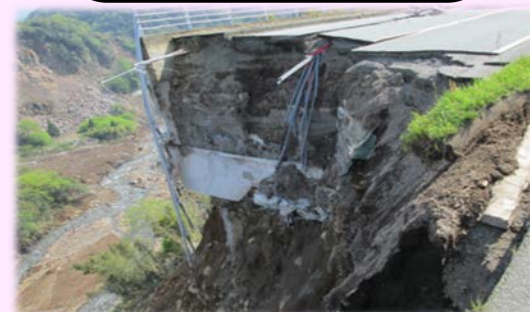
立野で通信孤立

立野地区での道路崩壊、地下管路損傷

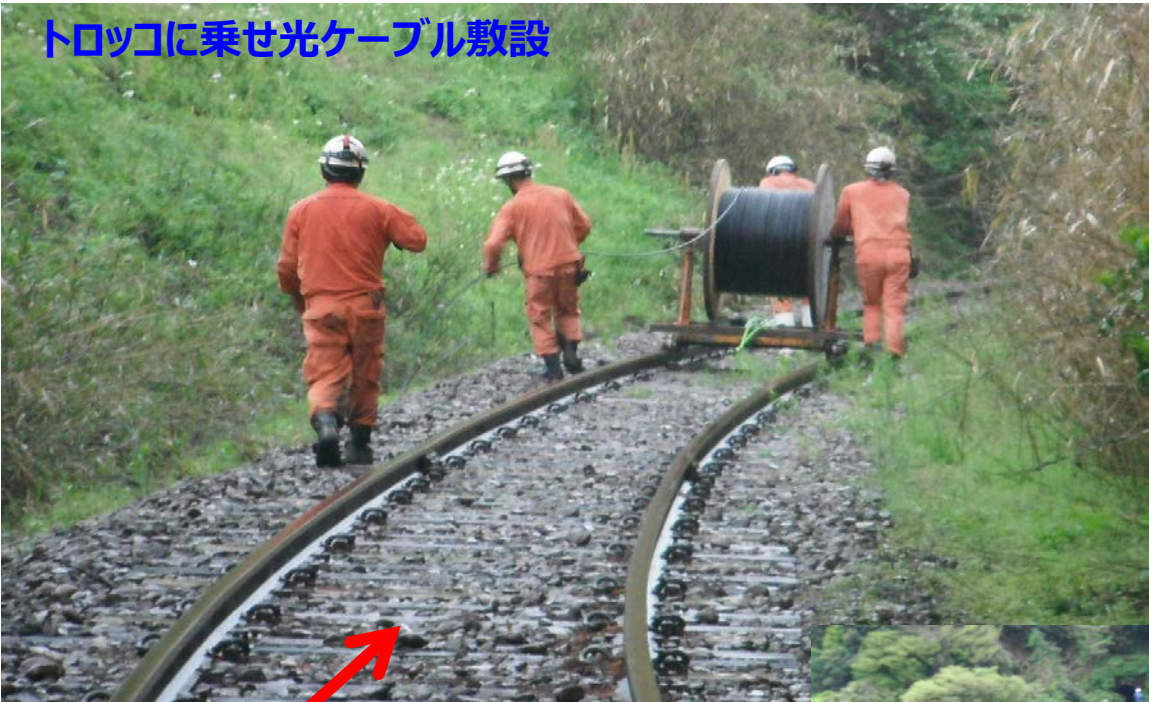
トロッコに乗せ光ケーブル敷設

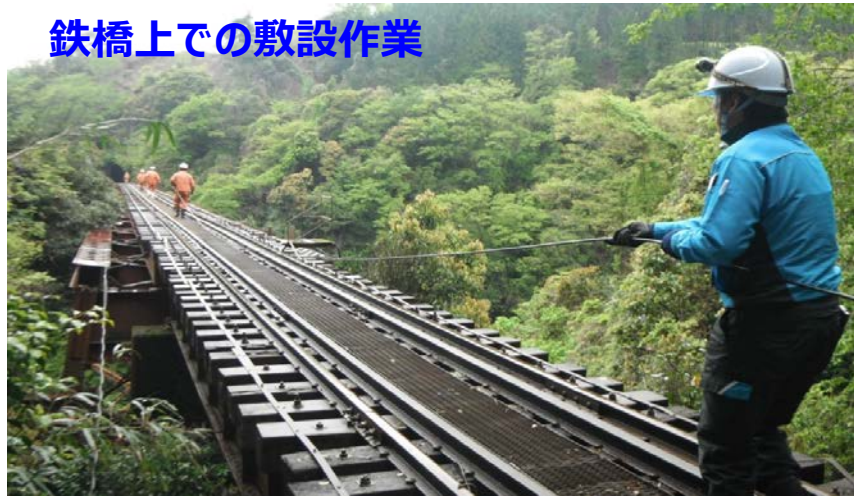
鉄橋上での敷設作業

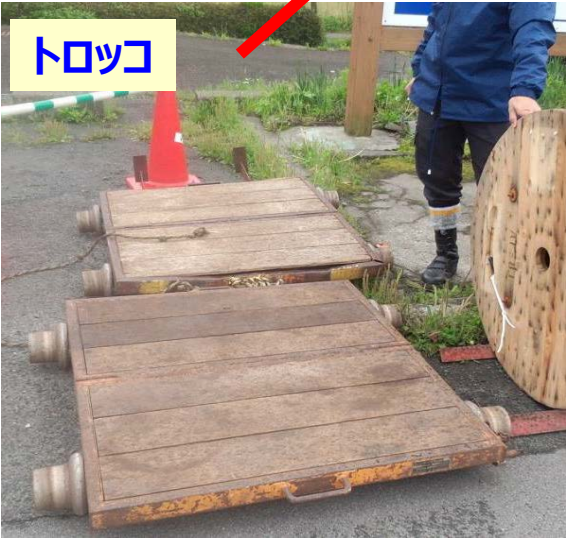
トロッコ

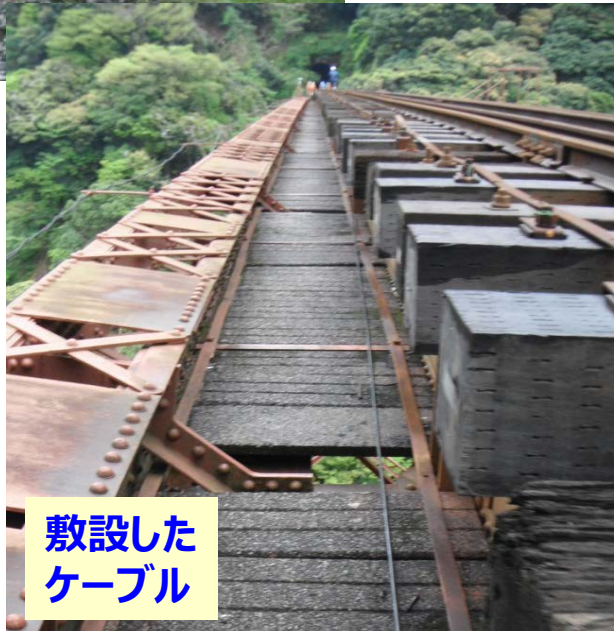
敷設したケーブル

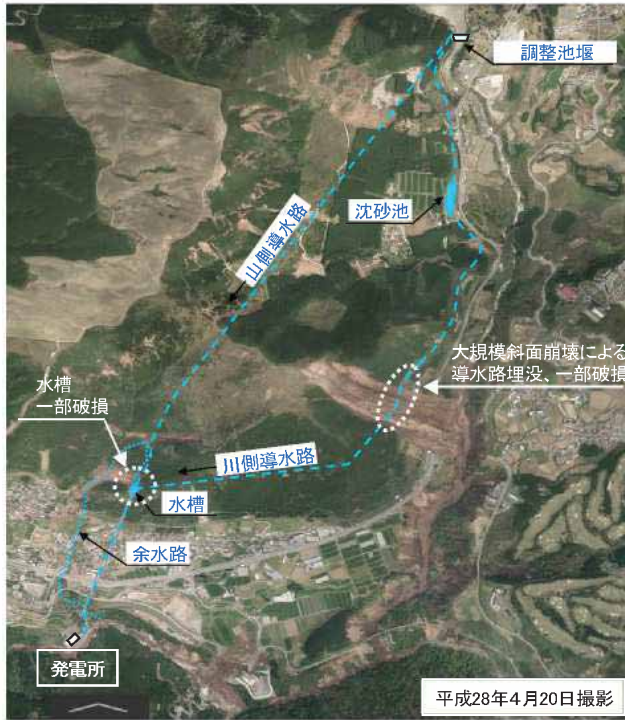
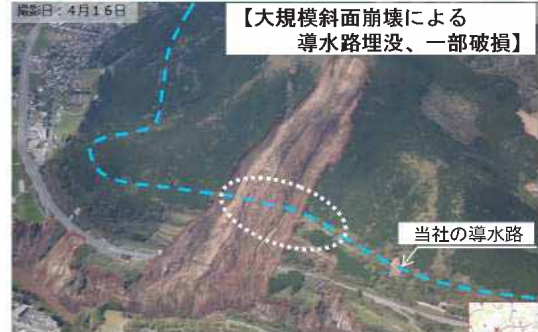
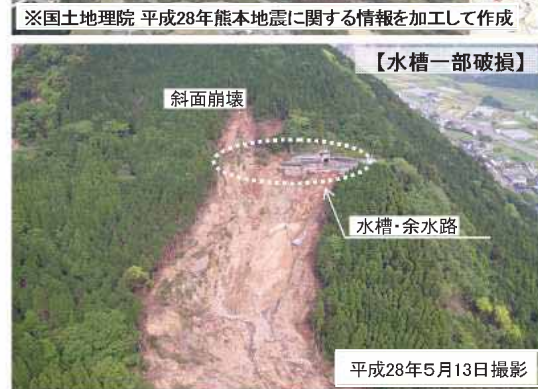
○黒川第一発電所の被害状況

○黒川第一発電所では、大規模斜面崩壊により、導水路の埋没、一部破損、水槽の一部破損が発生。

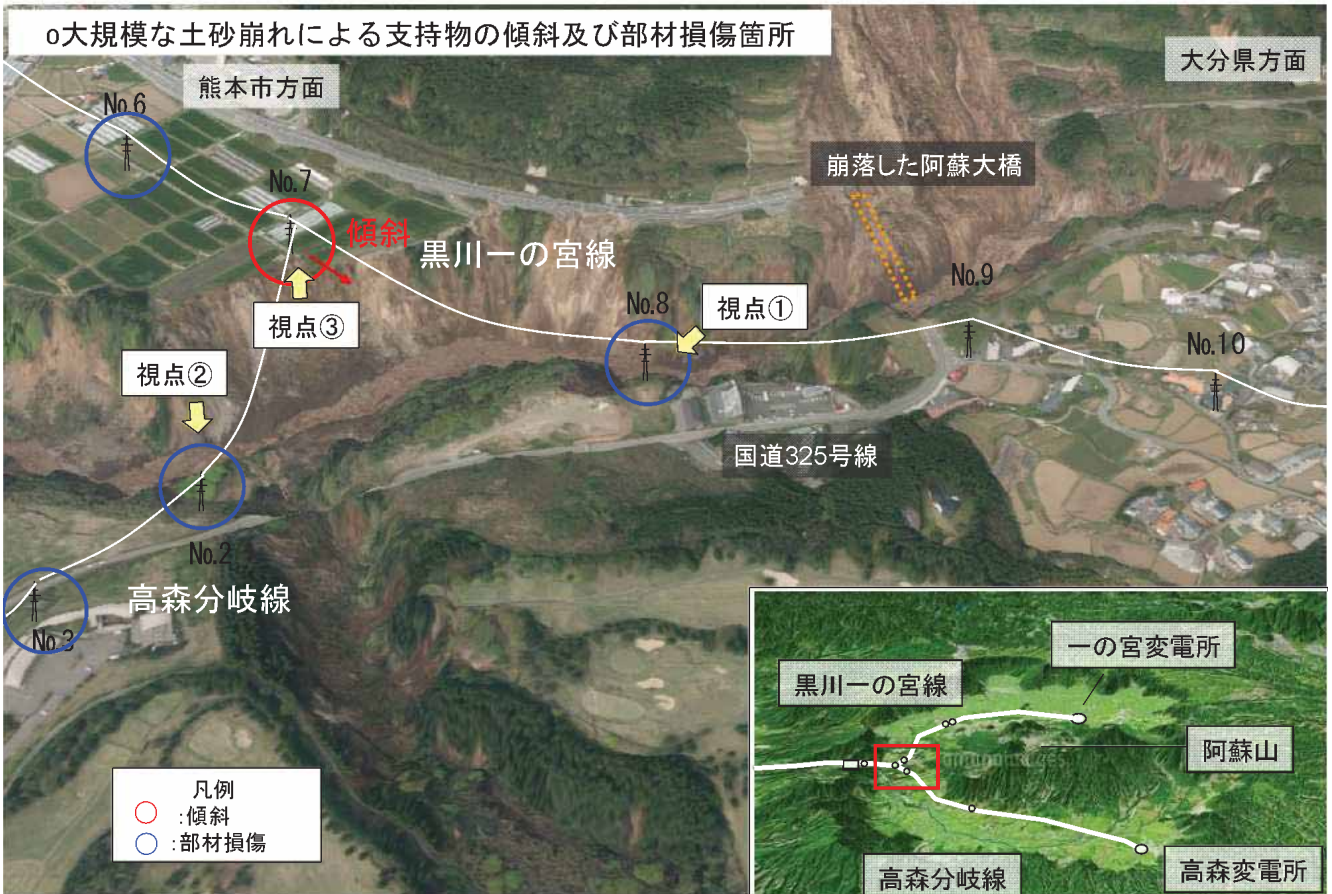
○大規模な土砂崩れによる支持物の傾斜及び部材損傷箇所

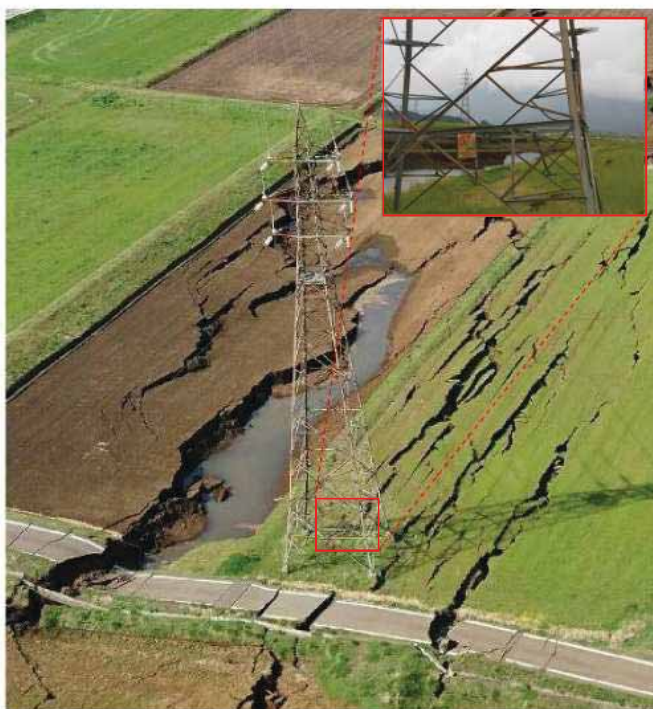
66kV黒川一の宮線No.31

○地盤変状(不同変位)による部材損傷

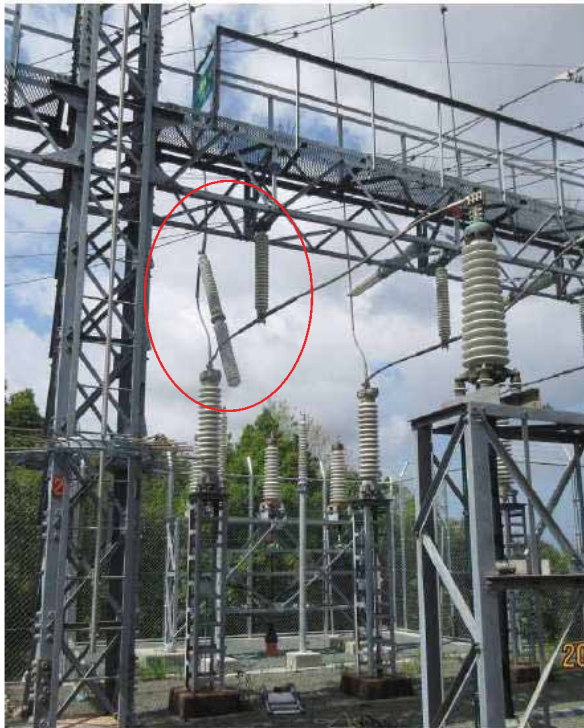
66kV熊本大津線1号線No.2-7

o 長幹支持がいしの折損 (66kV)

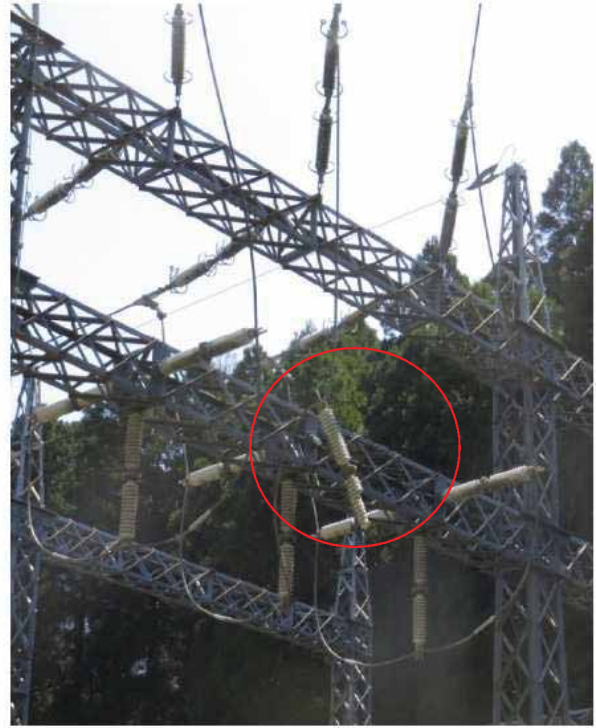
110kV八丁原松原線No.37

o 長幹支持がいしの折損 (110kV)

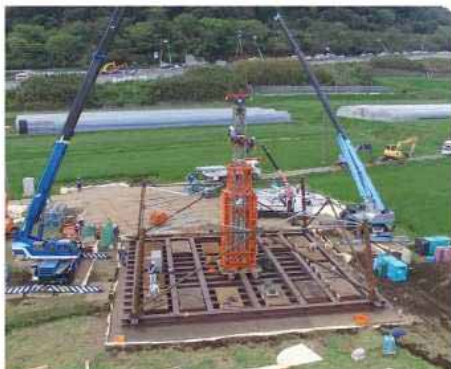
【鋼板補強基礎の採用】

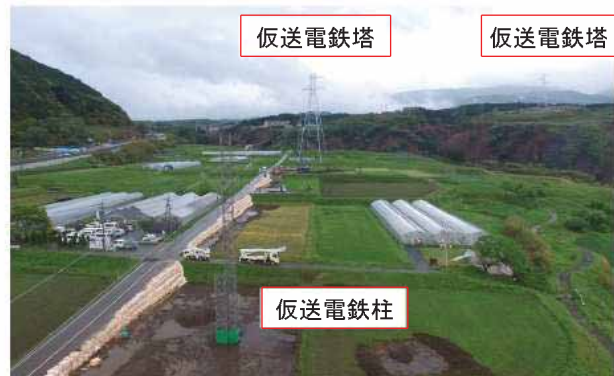
【66kV黒川一の宮線の仮復旧状況】

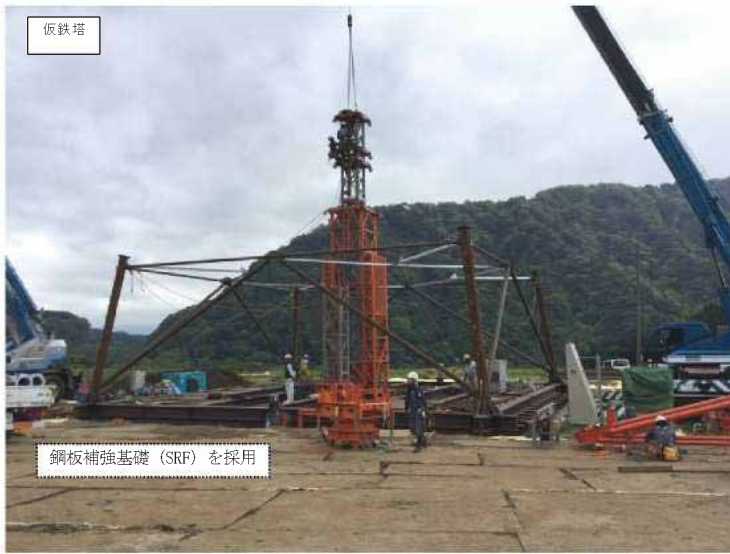
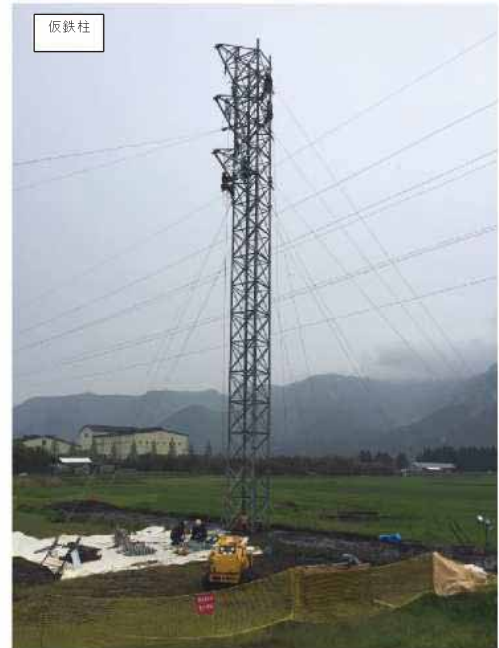
【仮鉄塔、仮鉄柱による仮送電線ルート建設状況】

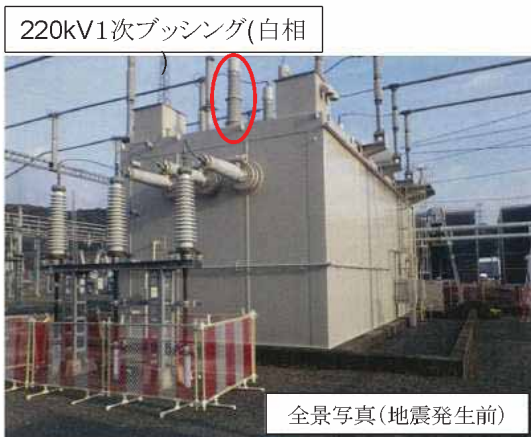
○ 220kV変圧器の被害状況 (南熊本変電所)

【220kV1次ブッシングのずれ・漏油状況】

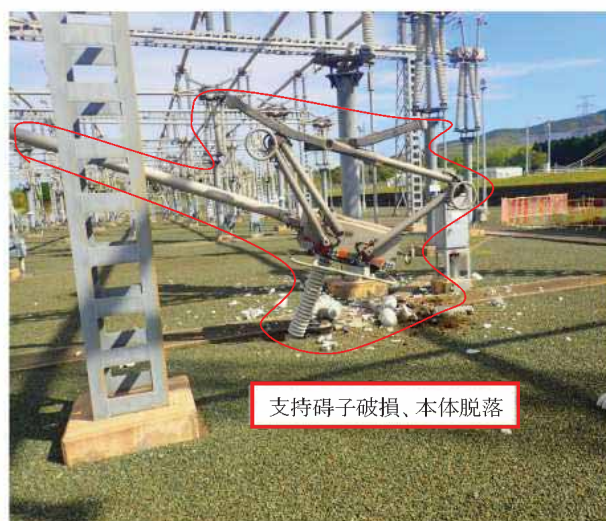
【支持碍子破損、本体脱落】

- 複数系列で構成された設備の健全な部材を組み合わせ、送電可能な設備を再構成

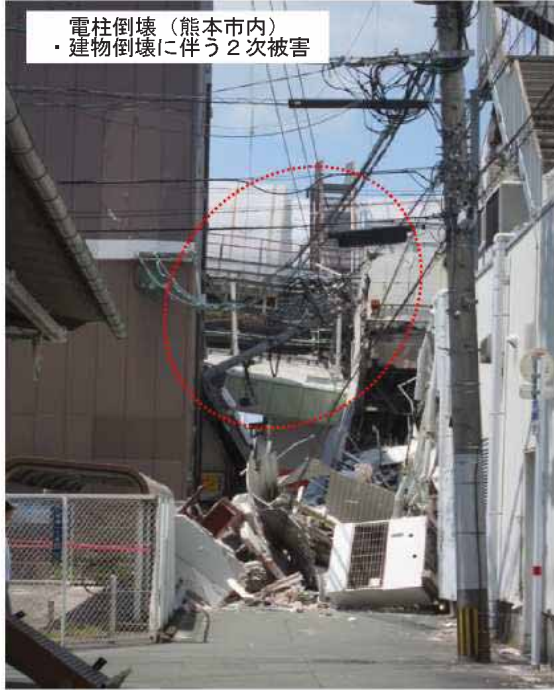
【配電設備】電柱倒壊
