九州ICT広域連携シンポジウム in 福岡

# 防災用多機能観測・転送システムの研究開発

公立大学法人北九州市立大学

平成24年1月27日

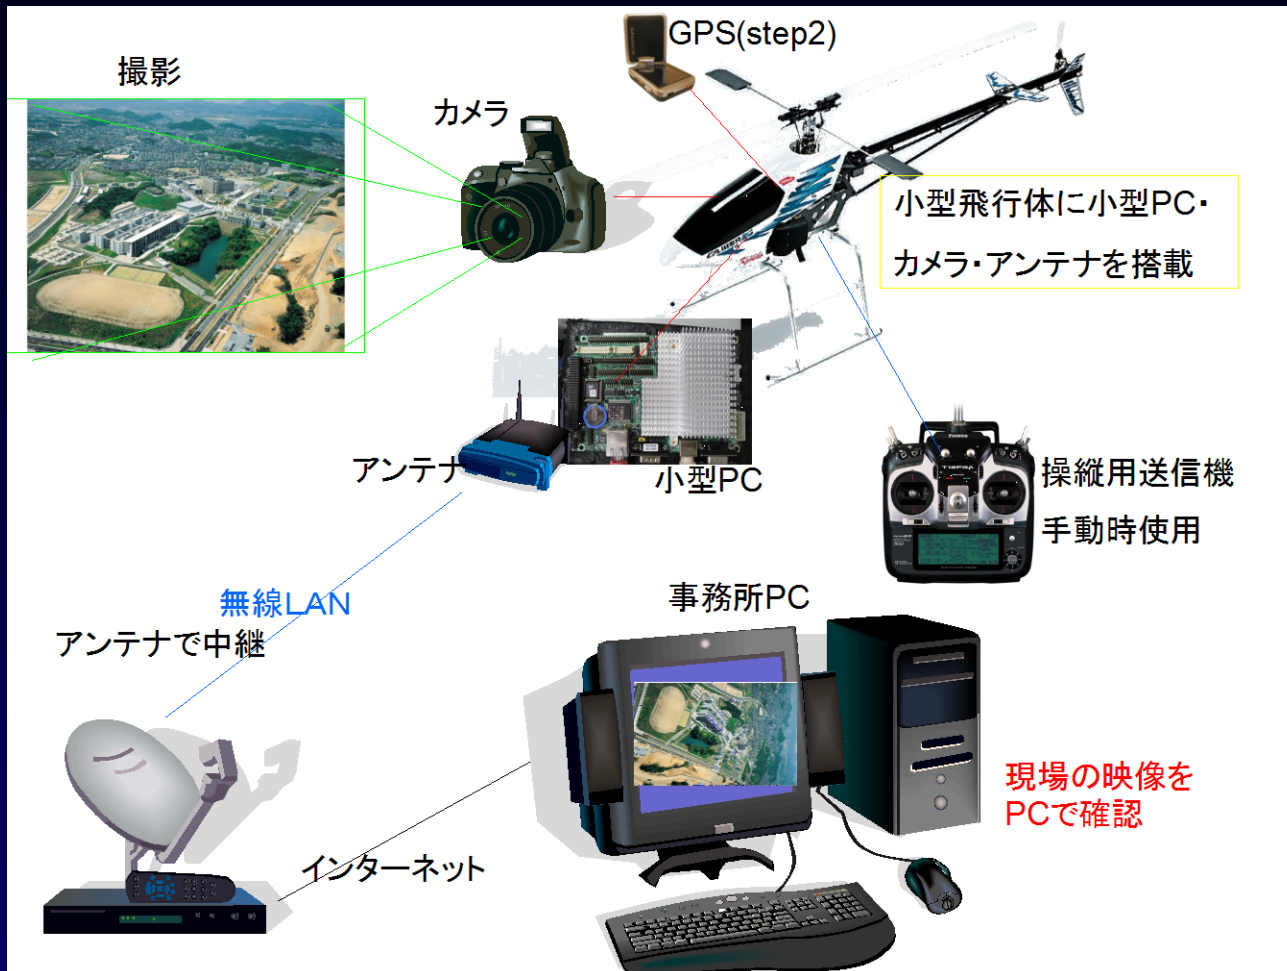
# 防災用多機能観測・転送システムの概要

- ・無人飛行観測ヘリに高画質ビデオカメラ、PC、リアルタイム情報転送装置 および 基地局

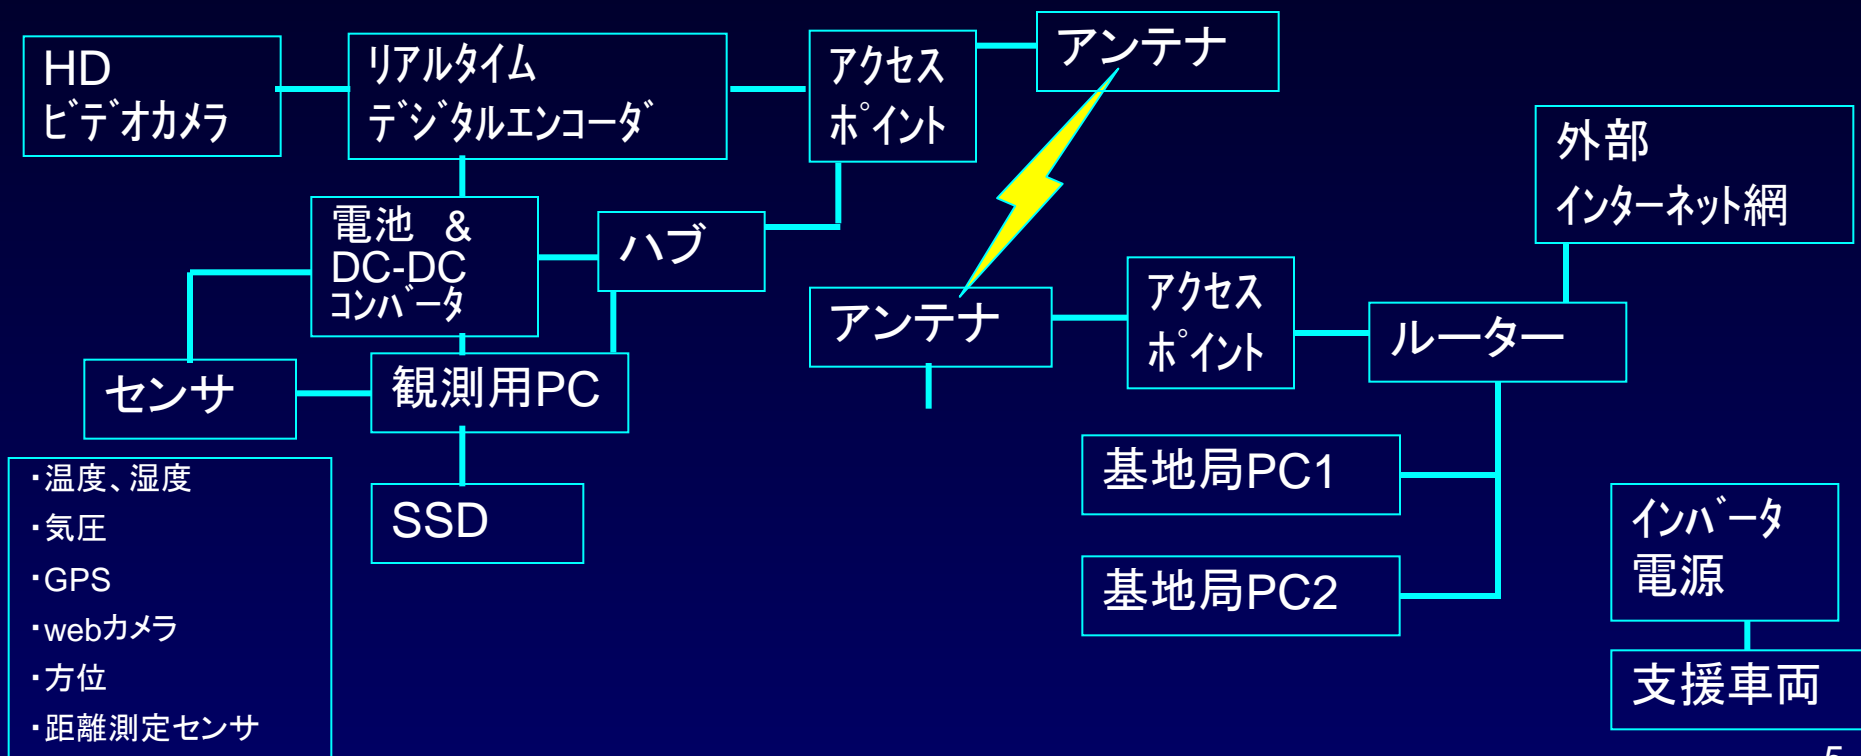
# データ伝送装置の設計

- ・地上側基地局と観測ロボットとのデータ伝送
- ・屋外で使用可能な規格の無線LAN
- ・リアルタイムのビデオ映像をデジタルで地上に伝送
- ・一般のインターネットを経由し遠隔地で確認できる構成

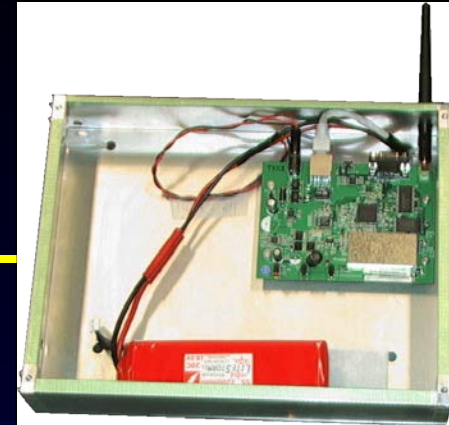
撮影機

データ伝送装置(送信側)

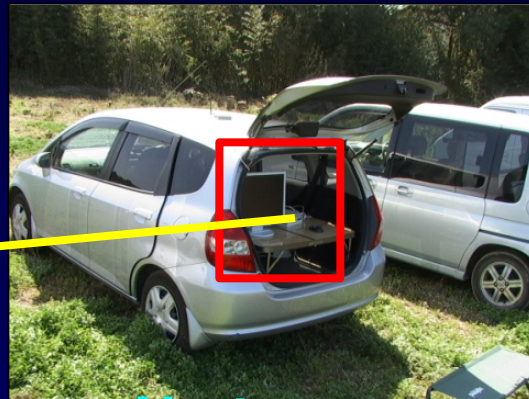
受信unit

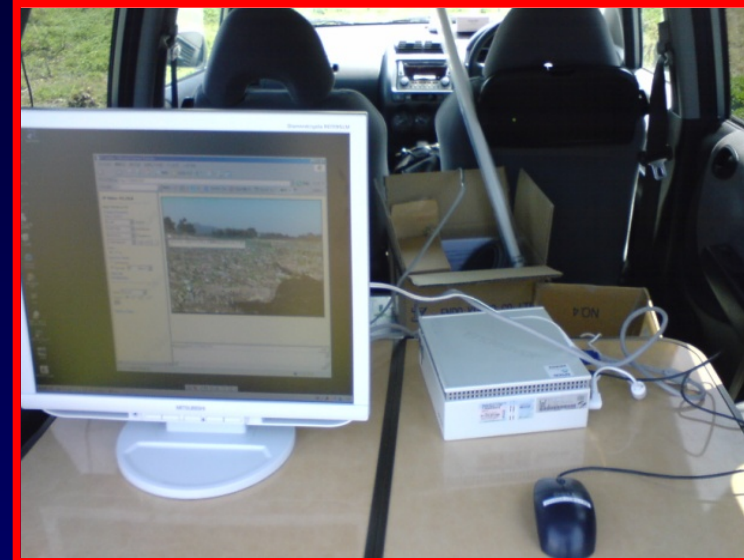
基地局

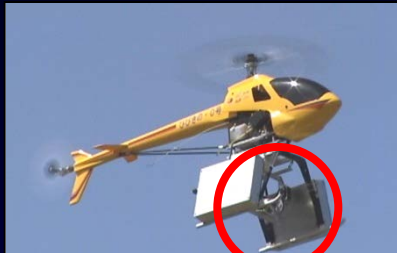
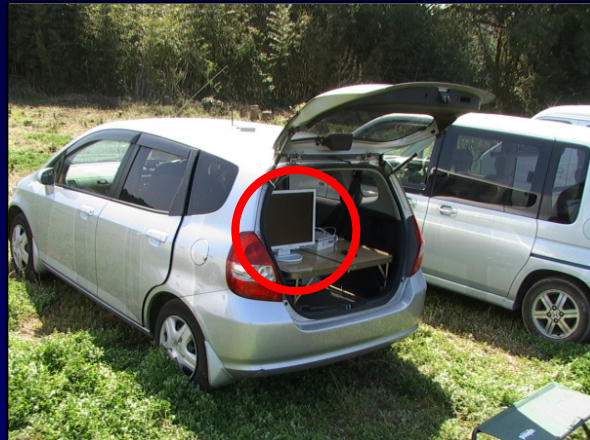
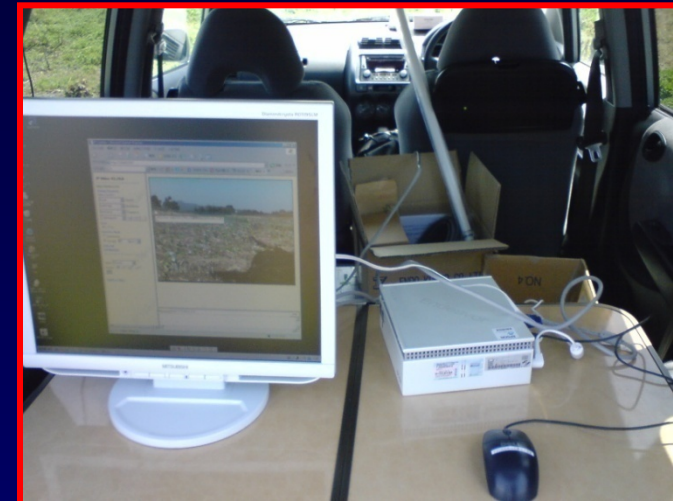
## データ転送部

- ・重量バランスを考慮し、ヘリ本体とは独立に動作
- ・動画・静止画を高画質記録し、モニター画像をリアルタイム転送
- ・送信部：ヘリ 受信部：基地局

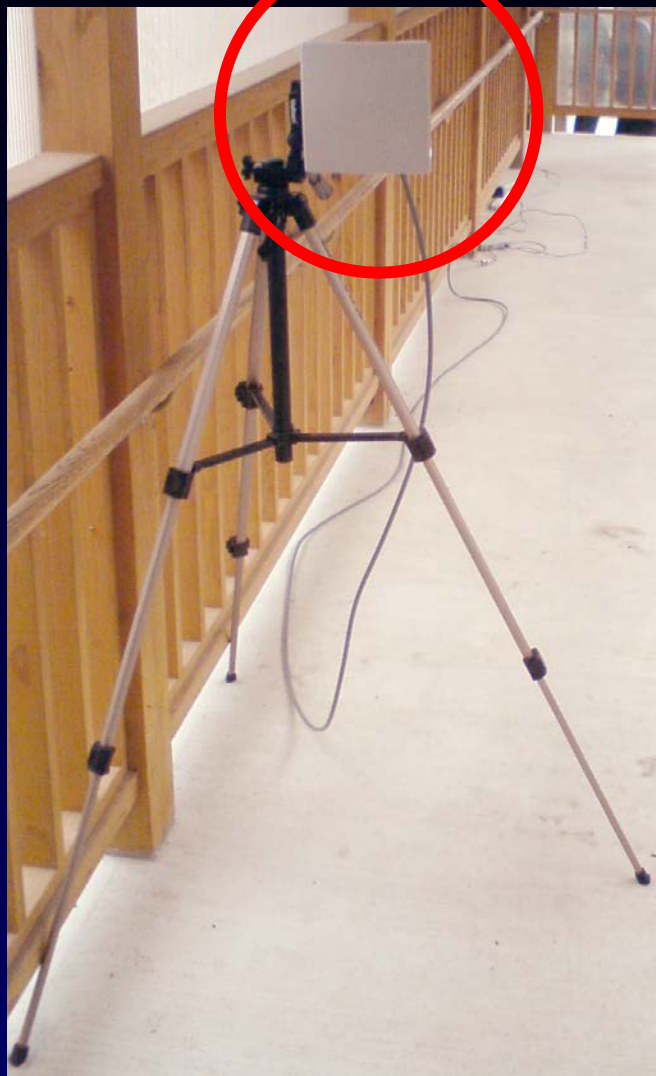
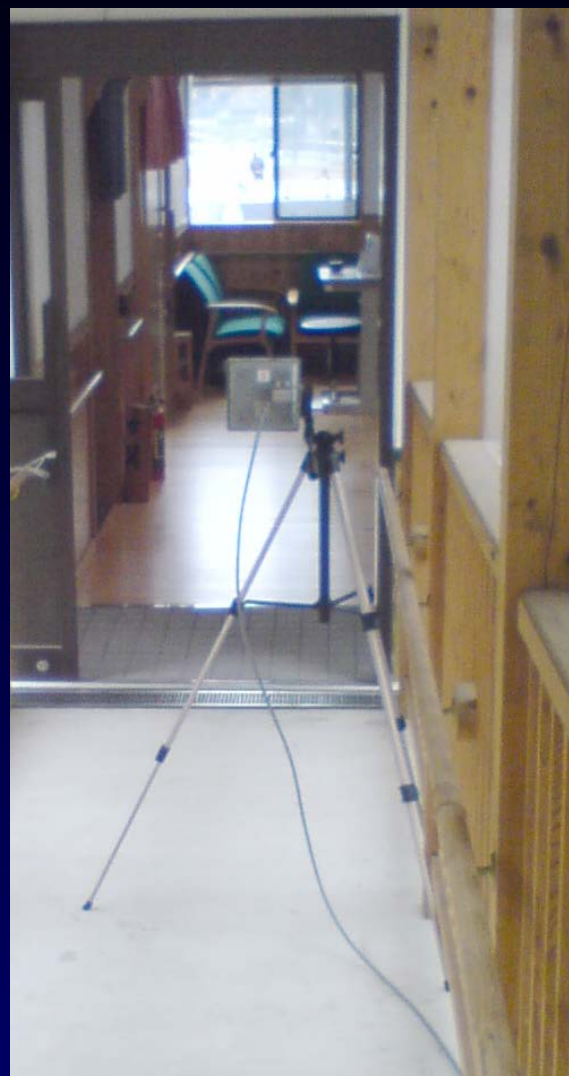
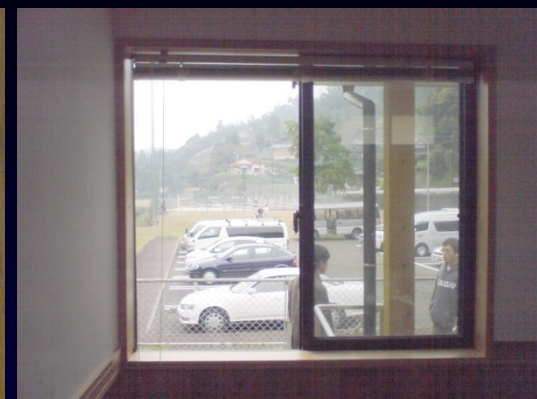
# 運用実験（送受信アンテナの設置）

## ・地上基地局側の固定アンテナ

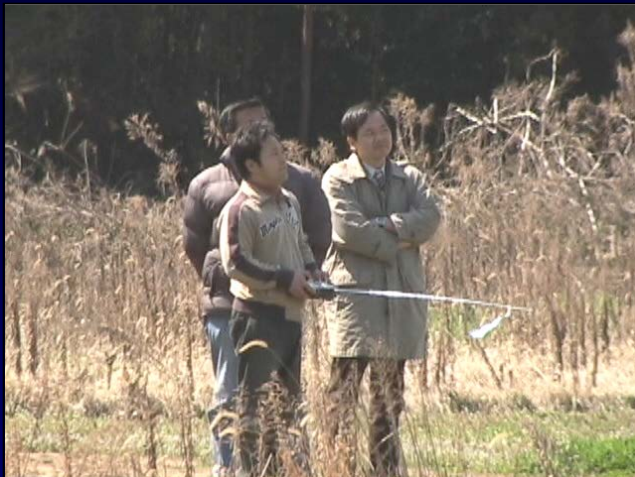
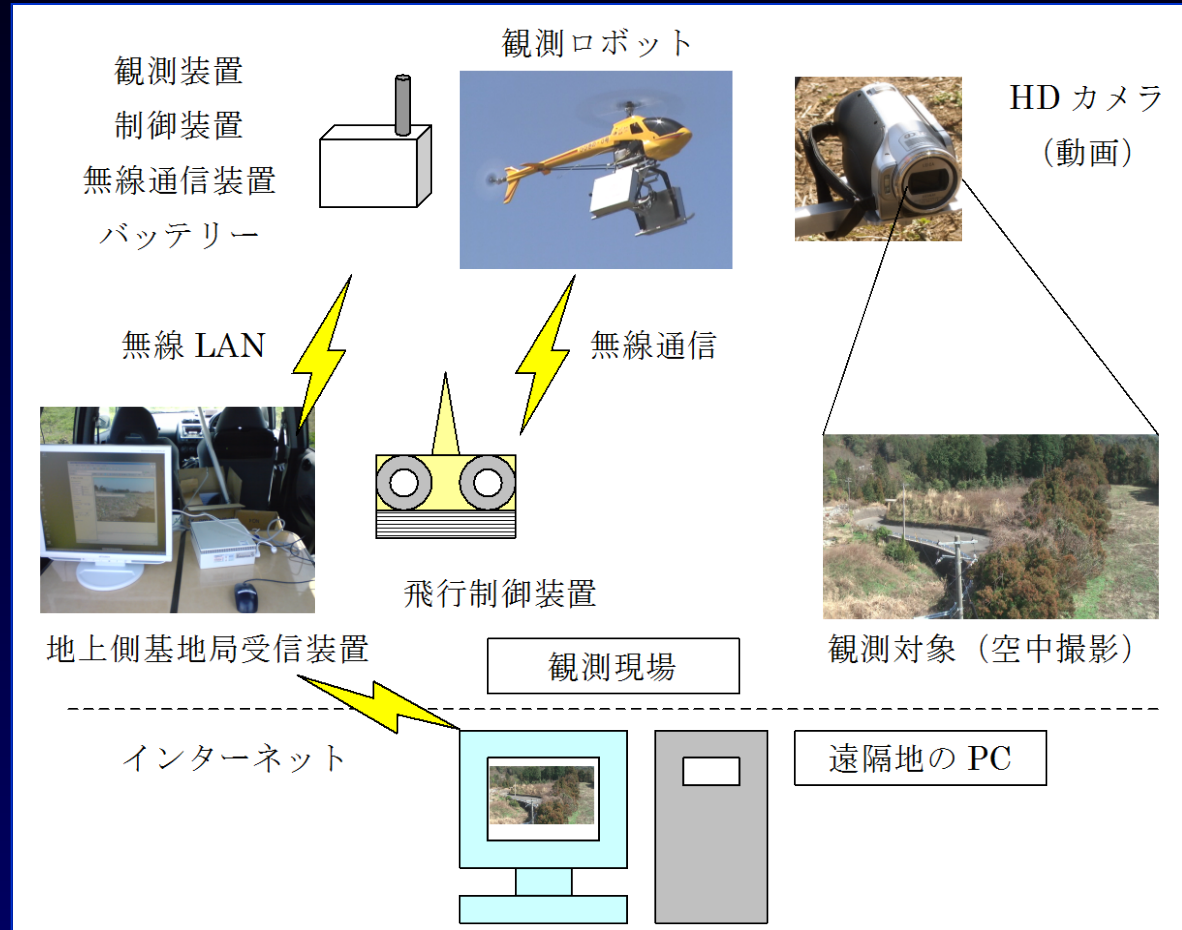
# 運用実験1-1

- ・福岡県添田町にて運用実験。
- ・インターネット規格を通して動画像リアルタイム伝送に成功。

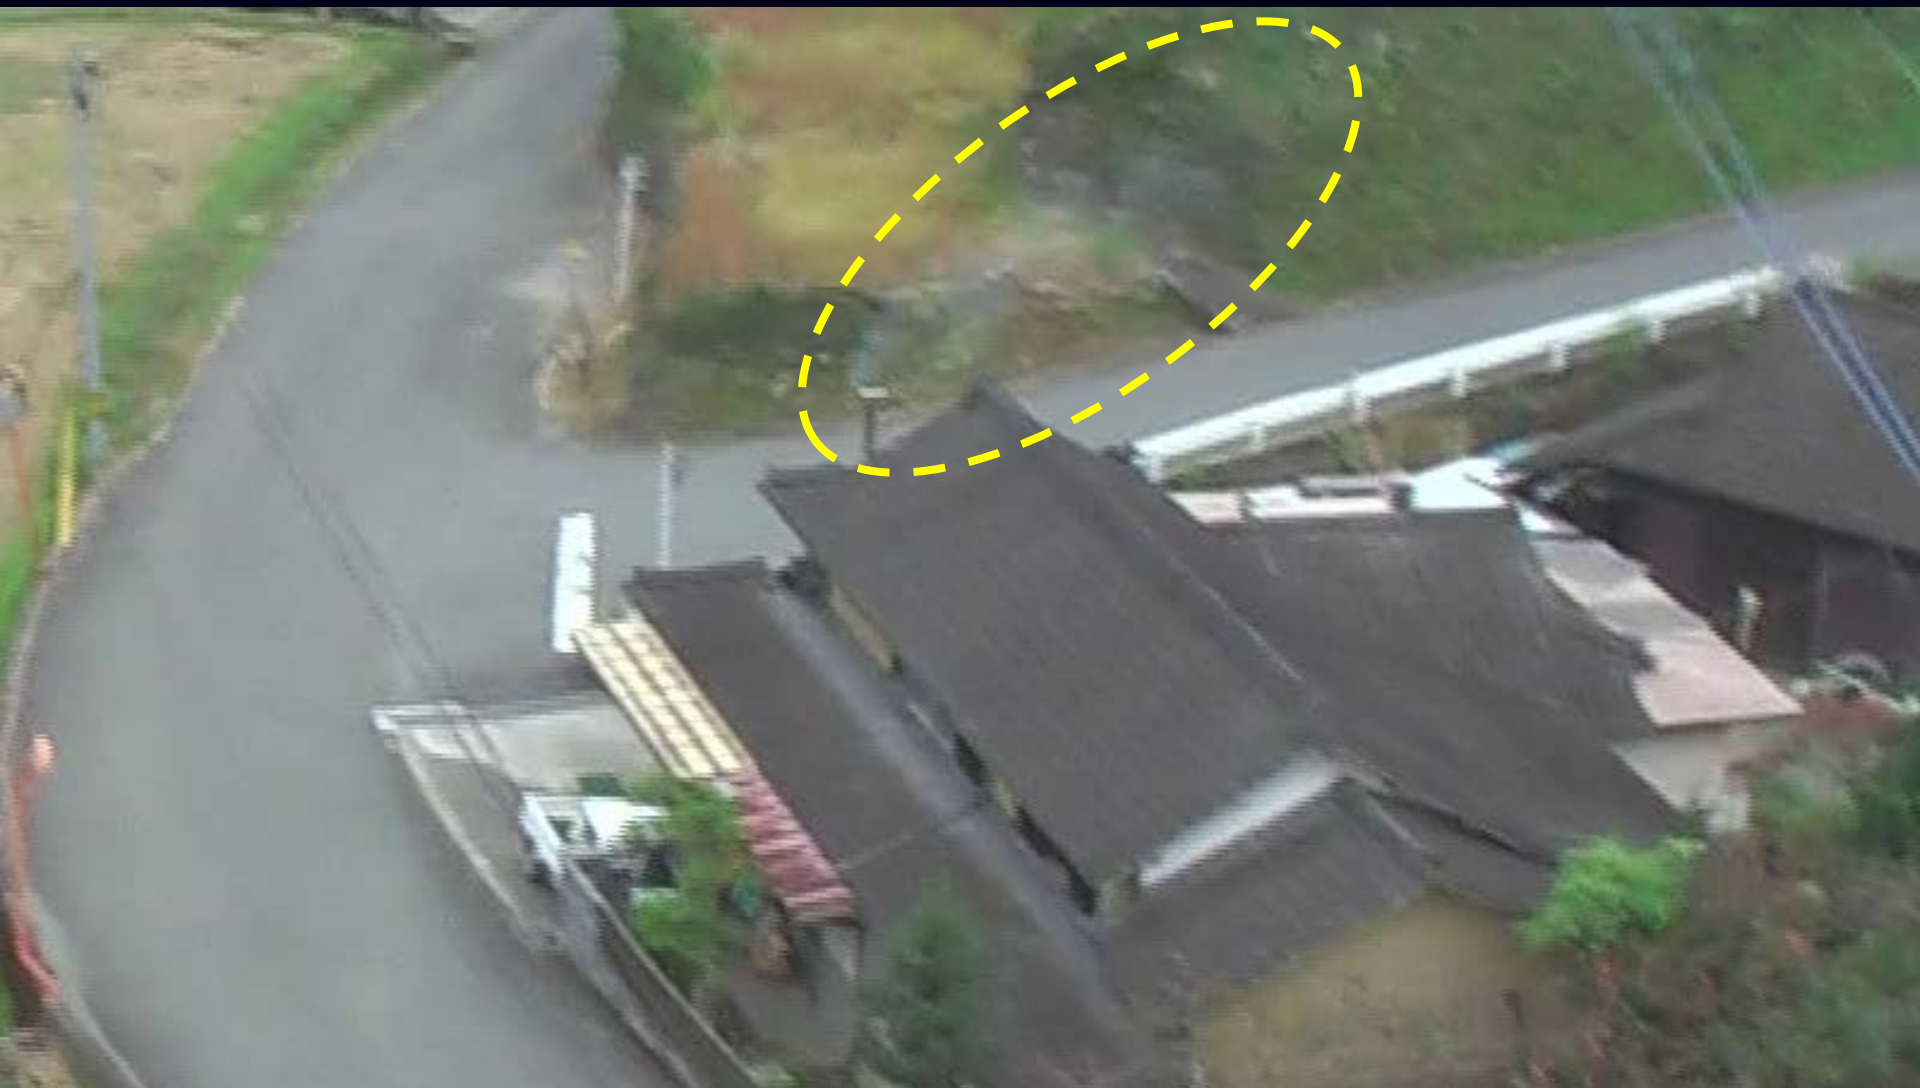
空撮画像(八女市山間部)→拡大:民家に立ち上る煙も見える

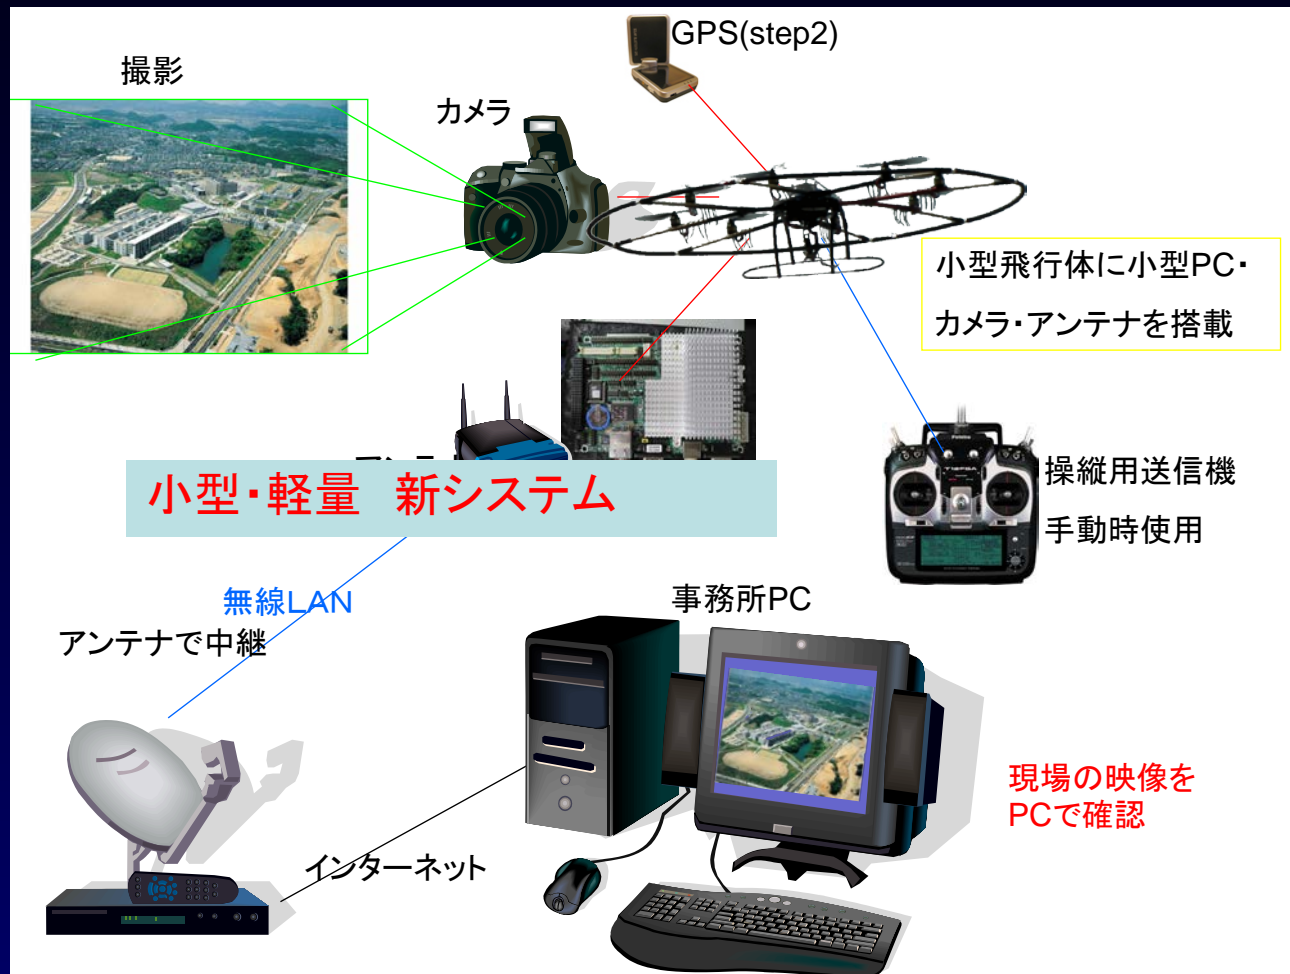
# 防災用多機能観測・転送システム 2

- ・無人飛行観測ヘリに高画質ビデオカメラ、PC、リアルタイム情報転送装置 および 基地局

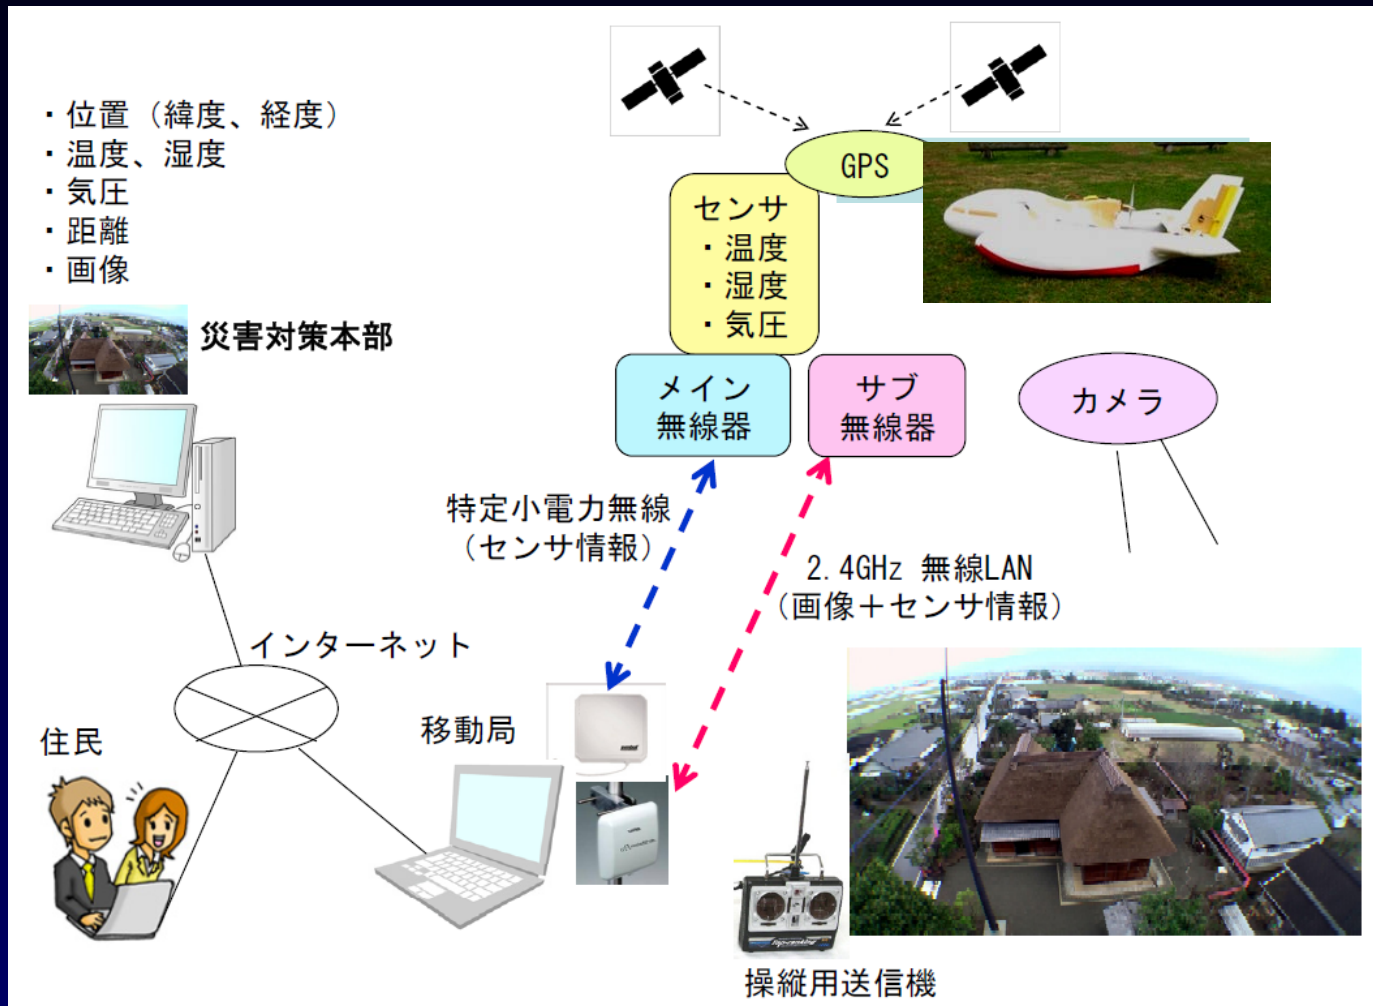
# 防災用多機能観測・転送システム 3

- ・無人飛行観測ヘリに高画質ビデオカメラ、PC、リアルタイム情報転送装置 および 基地局

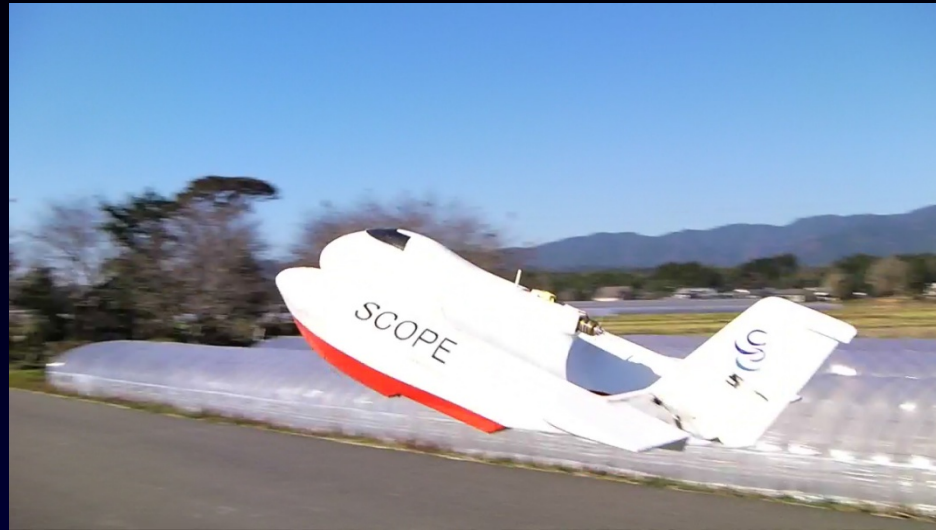
小型飛行艇ロボットの離陸時の様子

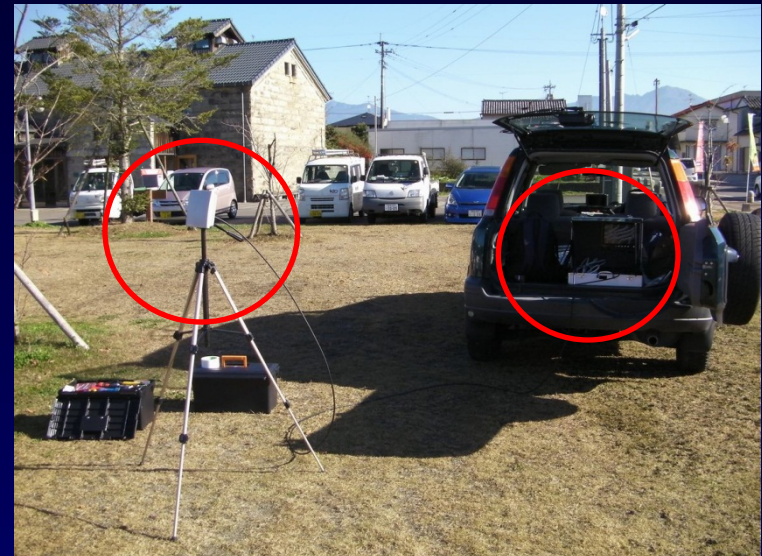
画像受信アンテナ(左)とモニタ(右)

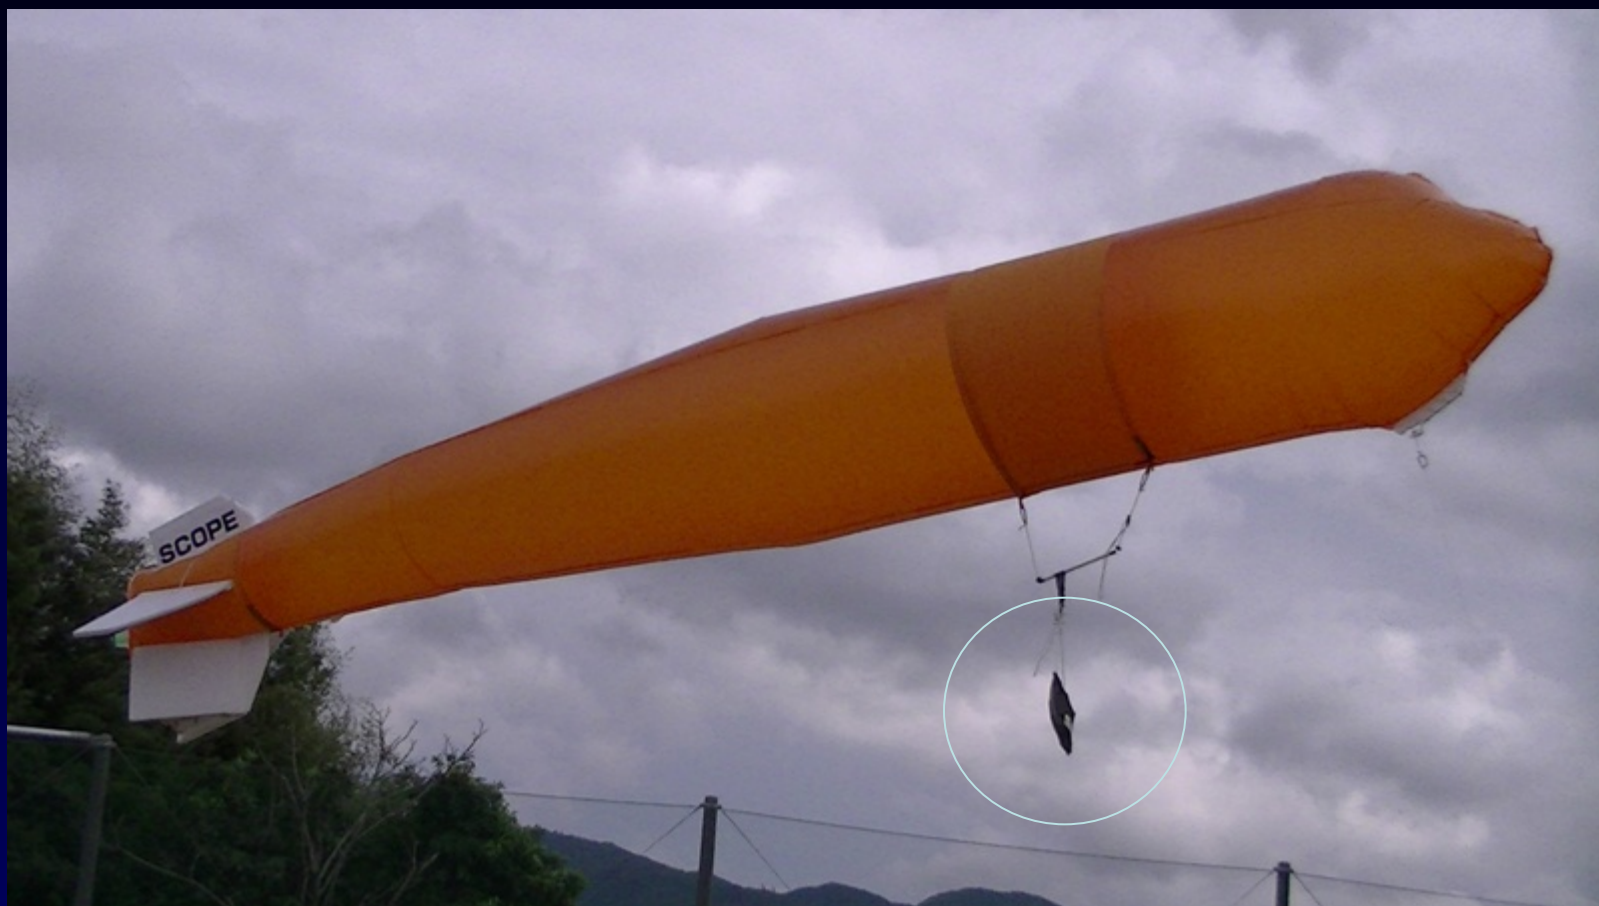
バルーン型観測システムに観測用カメラと各種センサをぶら下げて行った。  
観測用のカメラのシャッターは基地局のモニタを見ながら操作することができる。

ペイロード：約3 kg    飛行時間：約1日  
(ガス抜けのない状態)

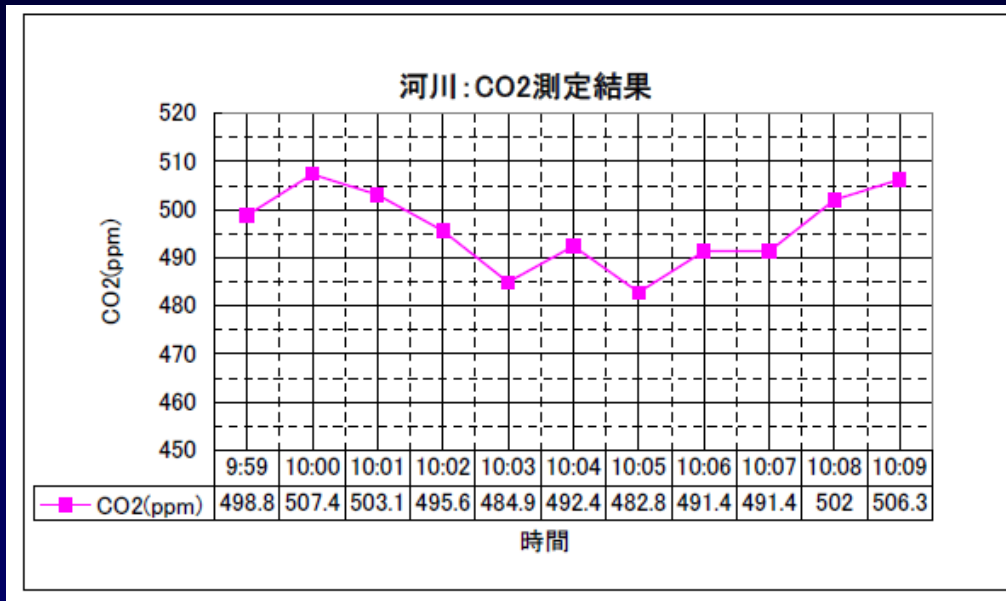
# 温度・湿度・CO<sub>2</sub>測定結果

- ・対象物の動画(フルハイビジョン)撮影および録画
- ・撮影動画を地上へ、リアルタイム無線伝送(640×480pixel、30fps)
- ・基地局はLAN接続により複数のコンピュータ上で動画確認
- ・無線伝送装置のバッテリー稼働時間は約2時間
- ・パケット到達率は85%以上で良好なデータ通信を確認
- ・空中の温度・湿度、CO<sub>2</sub>濃度、放射線量率の計測可能
- ・ハザードマップ等へ利用可能な画像を撮影可能

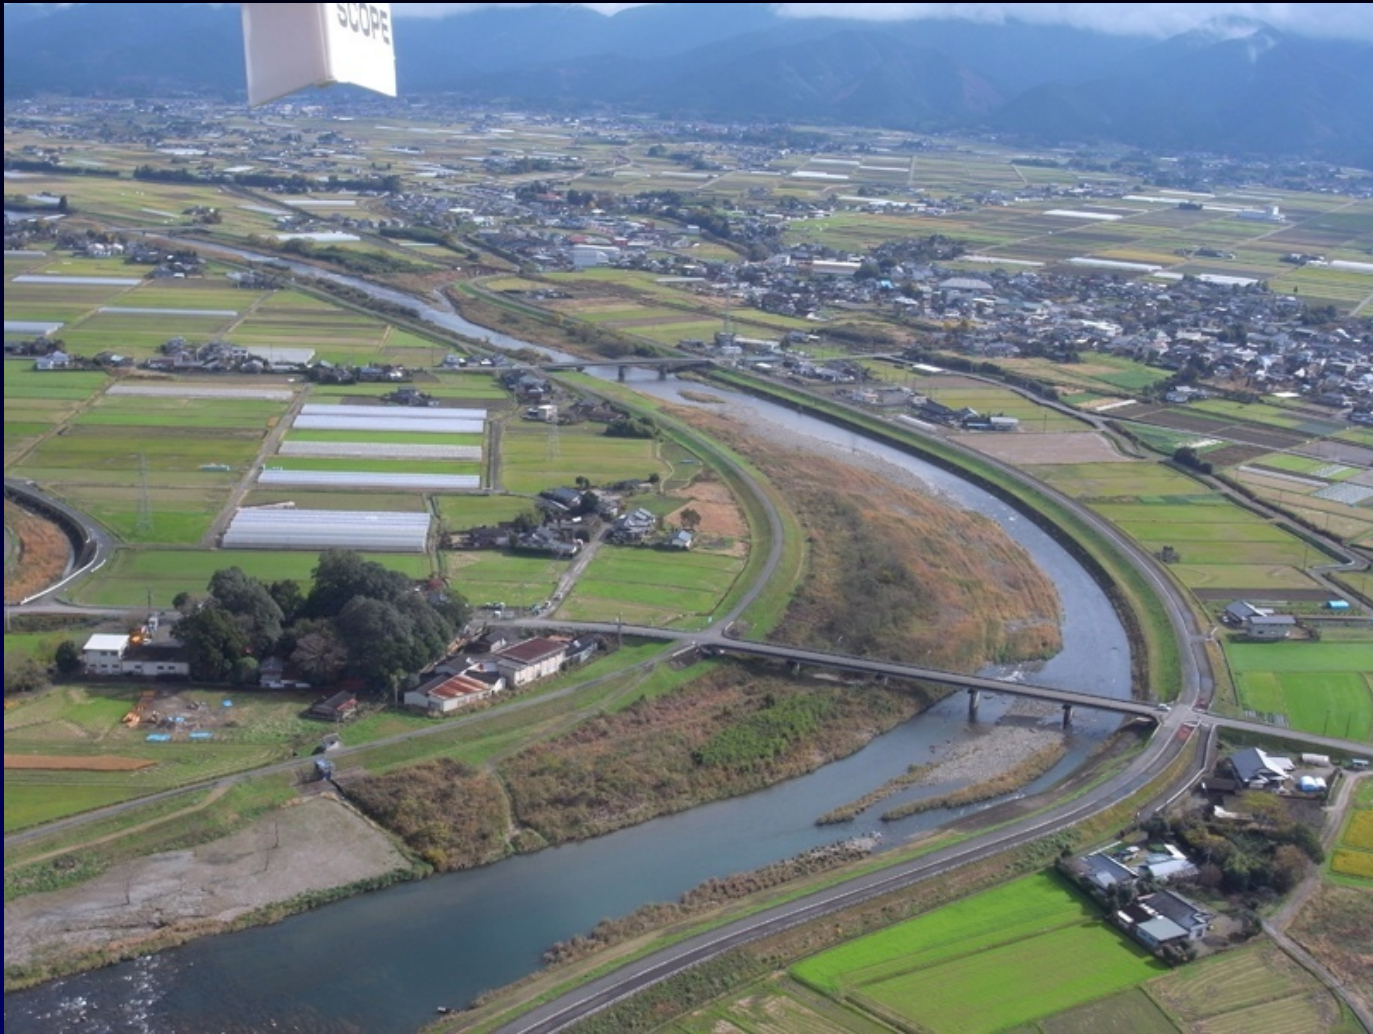
# 防災ハザードマップ用画像の撮影

球磨川(熊本県球磨郡多良木町)の氾濫を想定した防災ハザードマップ用画像の撮影
