「ICT×防災シンポジウムin熊本」

～熊本地震におけるICT関連の被害状況と今後に向けた提言～

熊本地震の全体像について

センター長 松田泰治

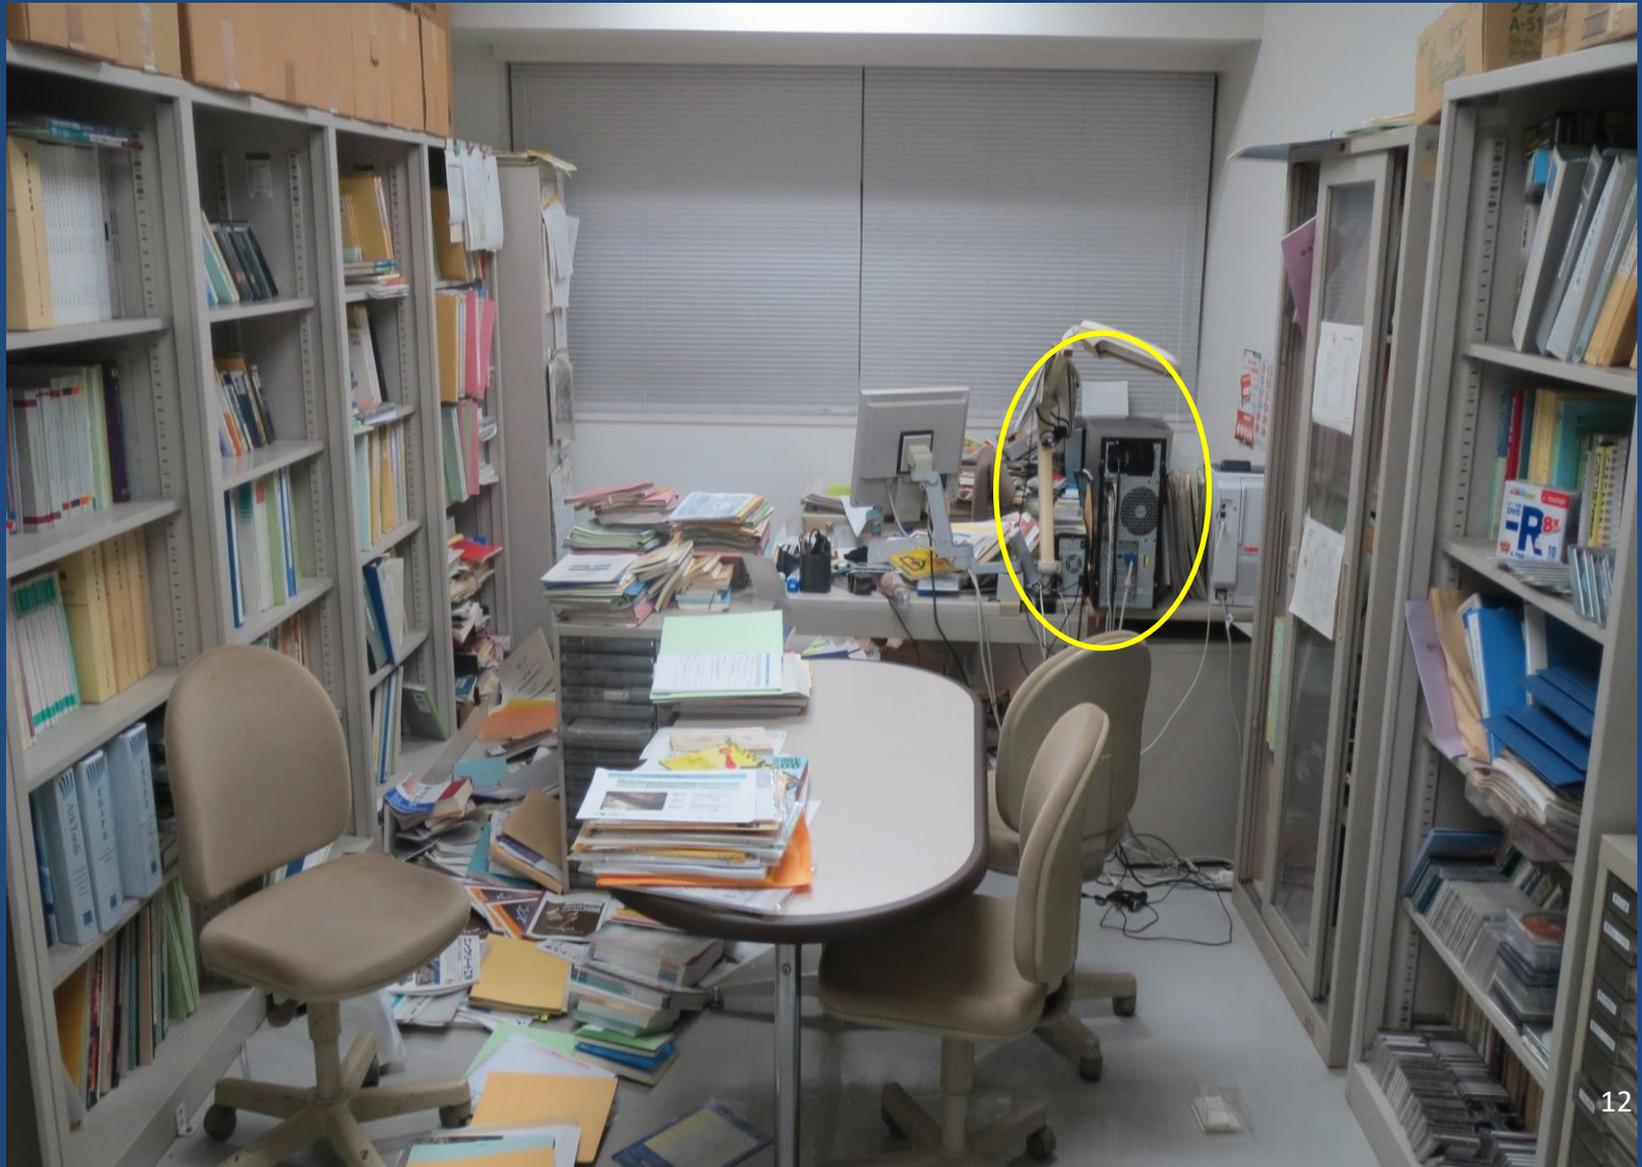
前震後の私の研究室 (鉄筋コンクリート造6階建の4階)

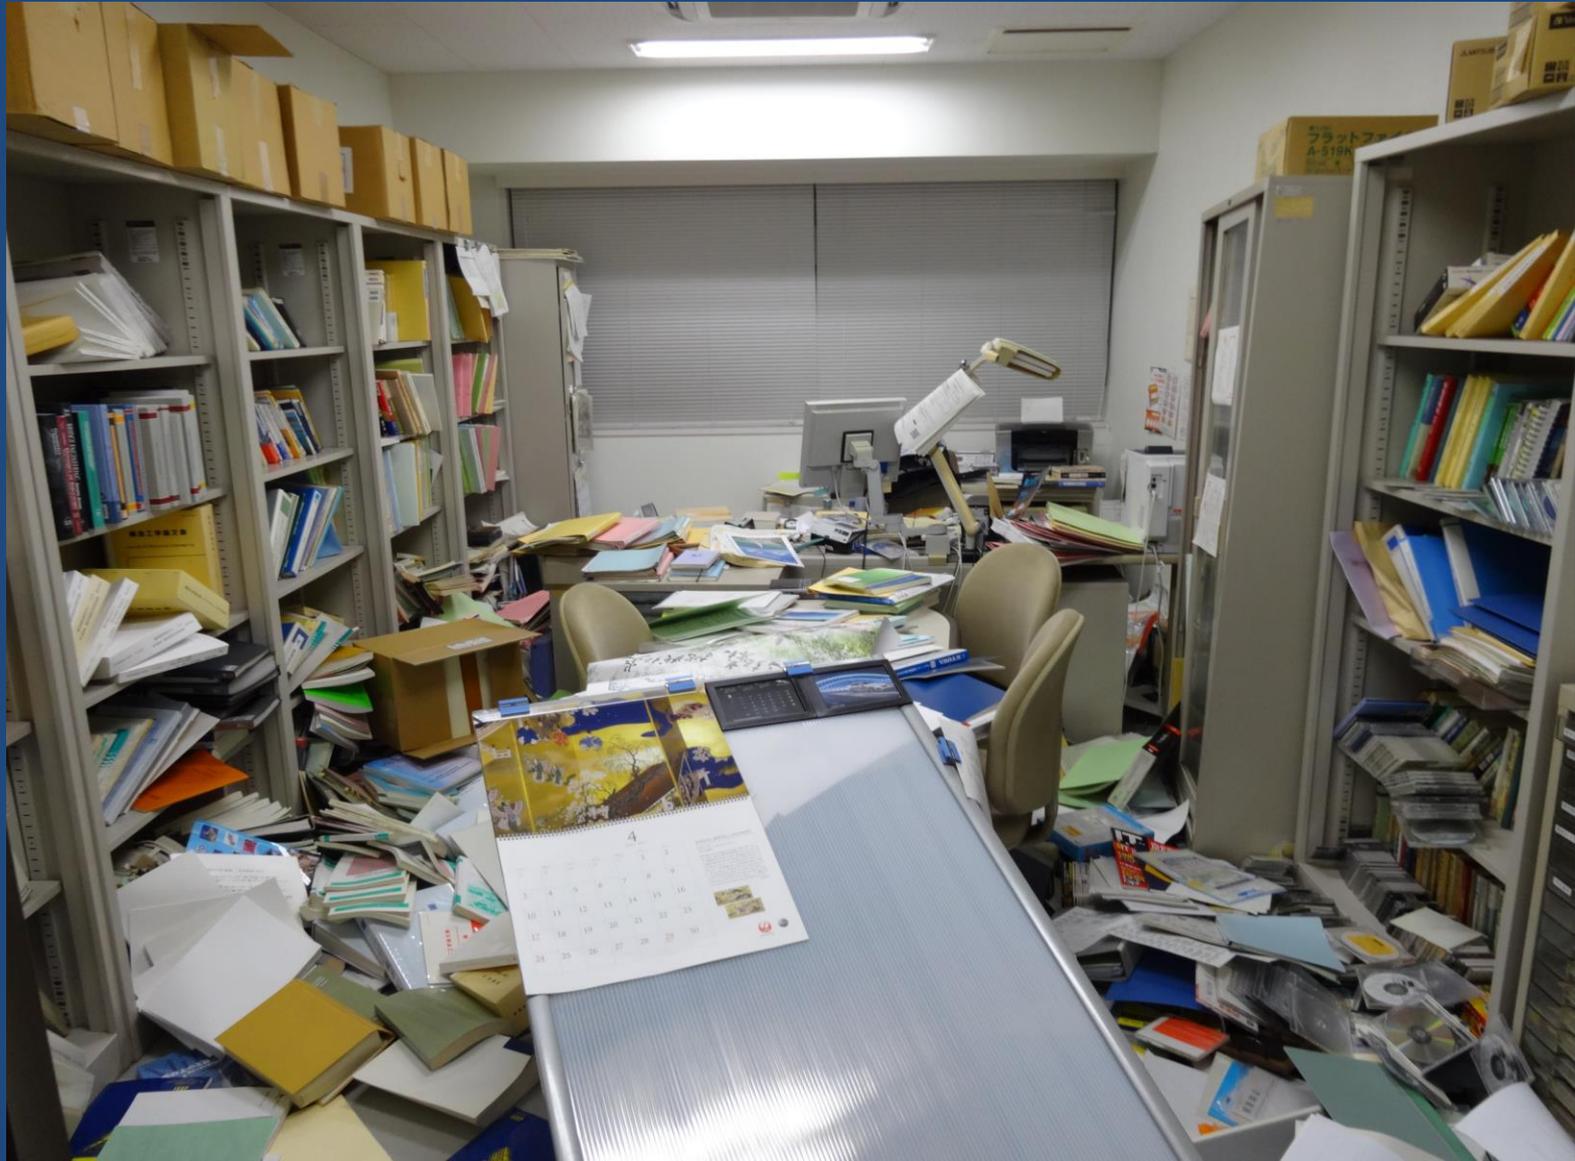
本震後の私の研究室 (鉄筋コンクリート造6階建の4階)

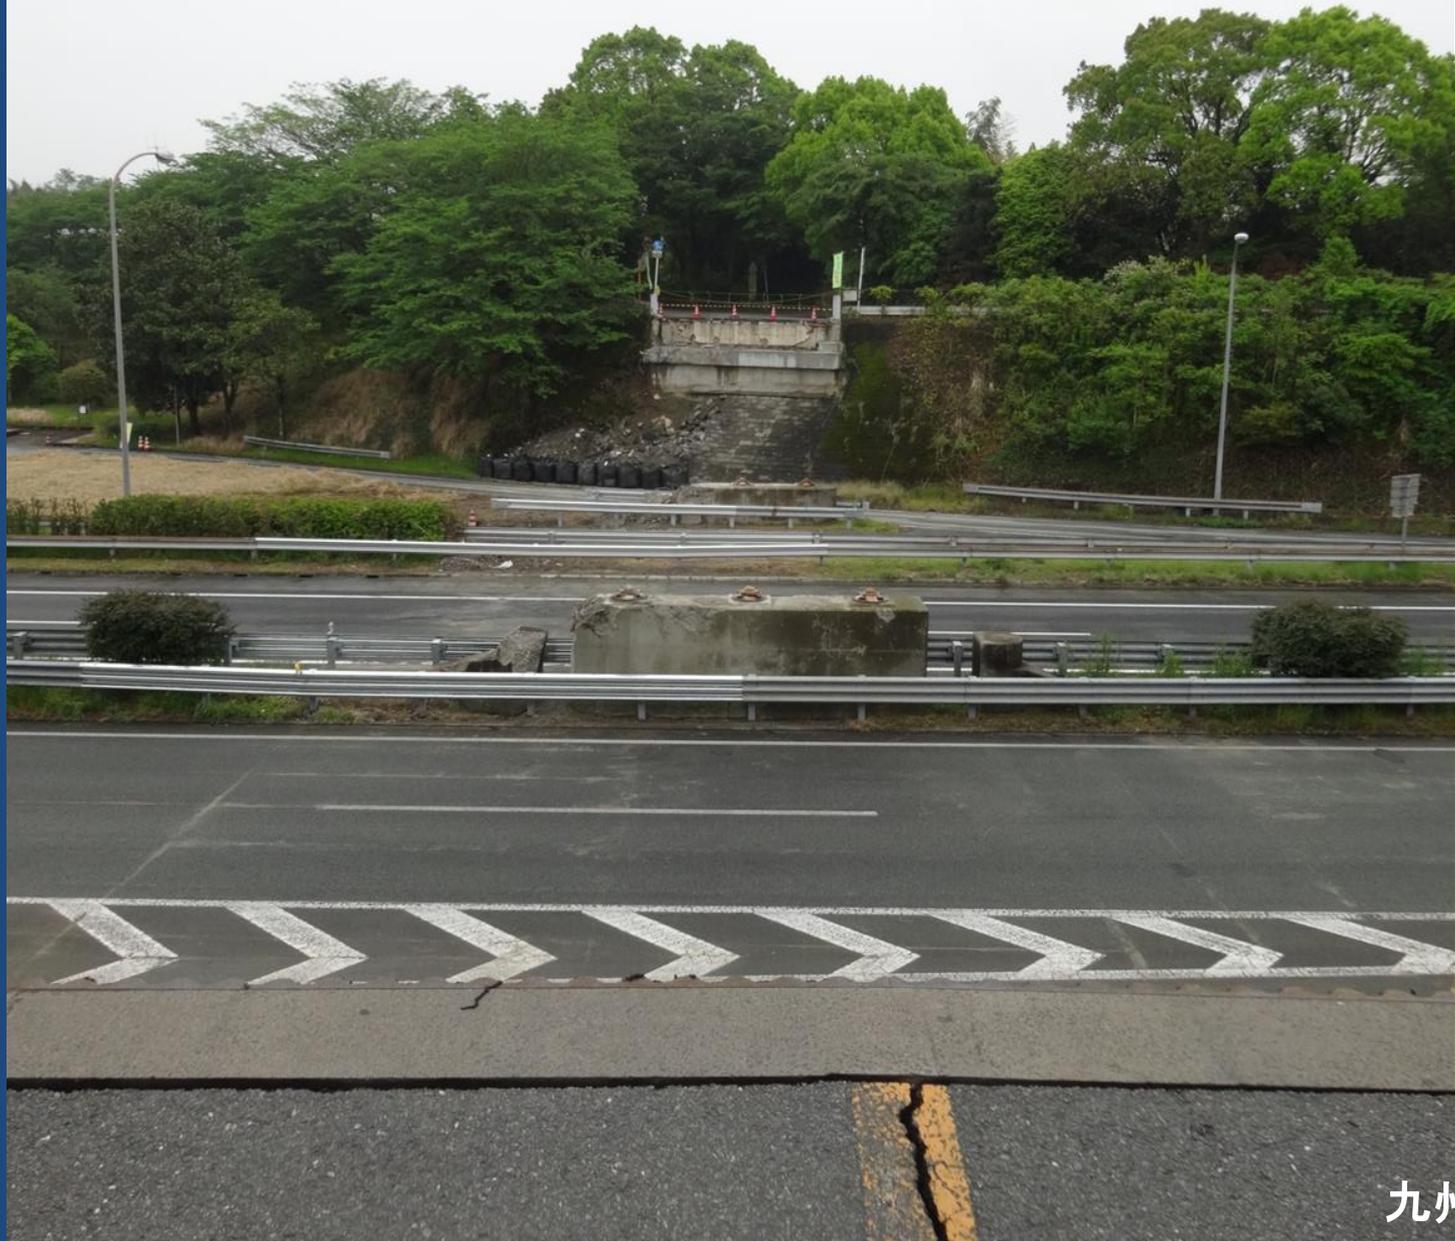
跨道橋(府領第一橋)

九州自動車道の被害

跨道橋（府領第一橋）の落橋

1975年供用 PC3径間連続中空床版橋 ロッキングピア
耐震補強：縁端拡幅と横変位拘束構造（A1のみ）

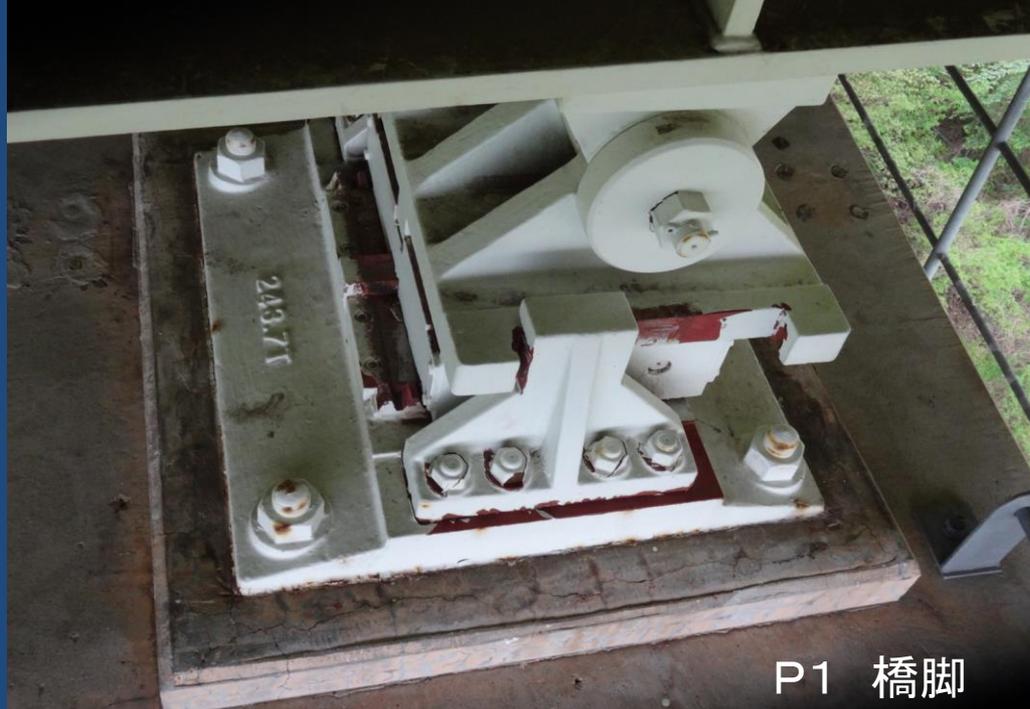
P1 橋脚

大分自動車道の被害

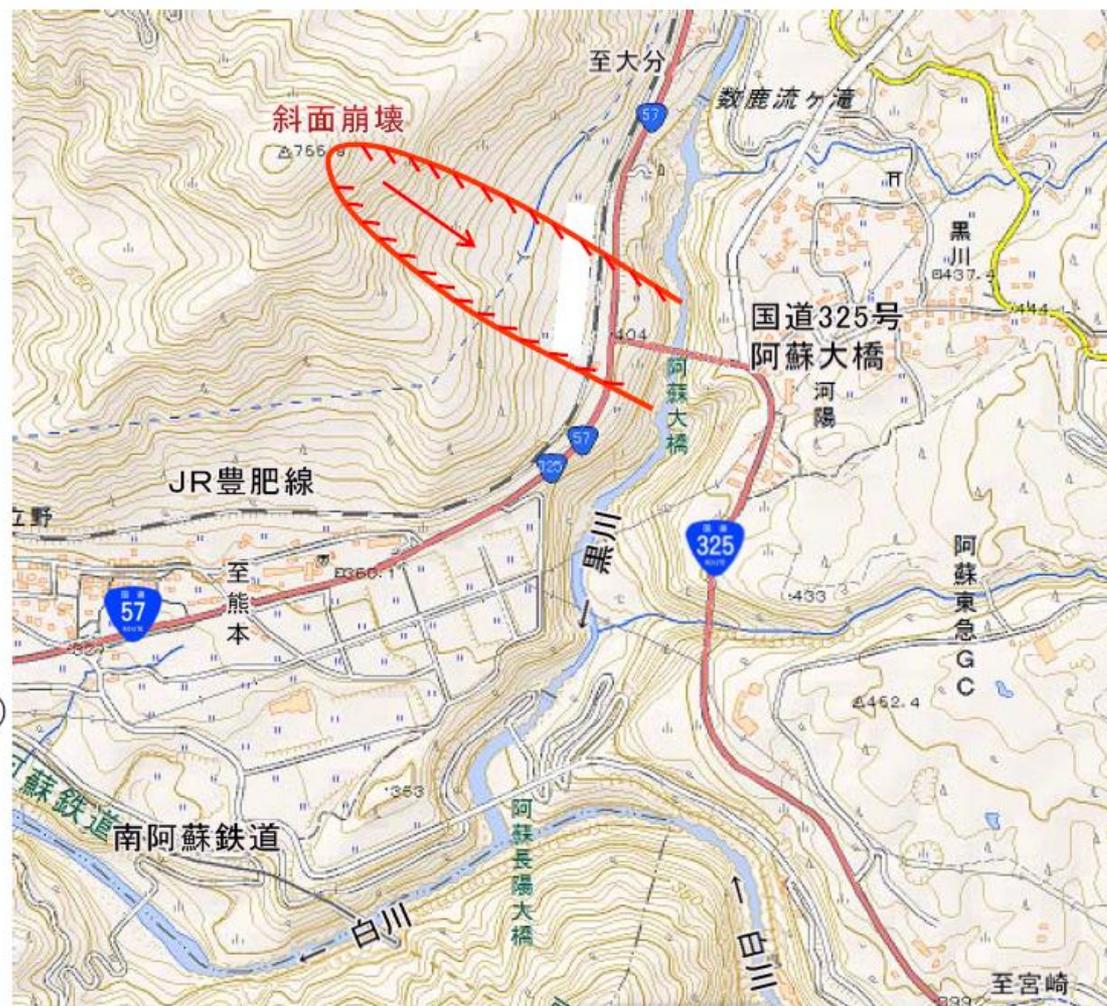
- ・公共施設被害
国道57号(阿蘇大橋地区)
国道325号阿蘇大橋
JR豊肥線

- ・崩壊長 約700m
- ・崩壊幅 約200m
- ・崩壊土砂量 約50万m³
(地震直後のLP測量からの推定値)

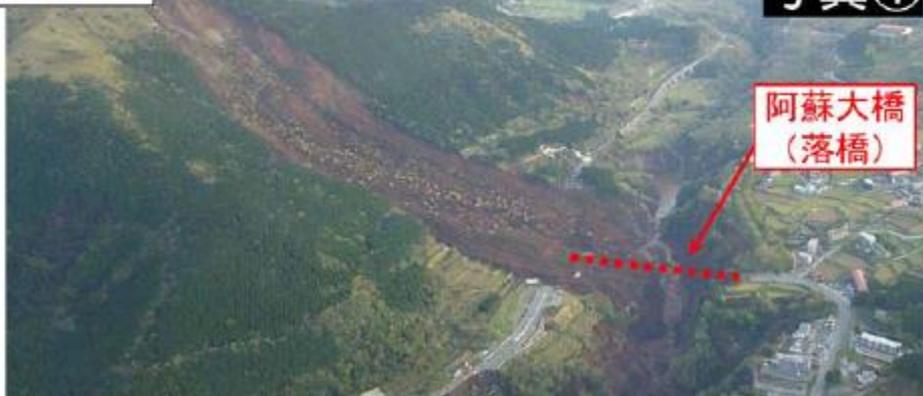
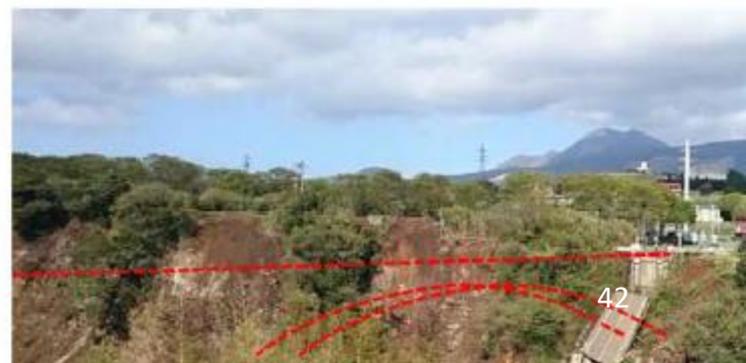
写真①

阿蘇大橋
(落橋)

斜面の土崩落により崩壊した阿蘇大橋

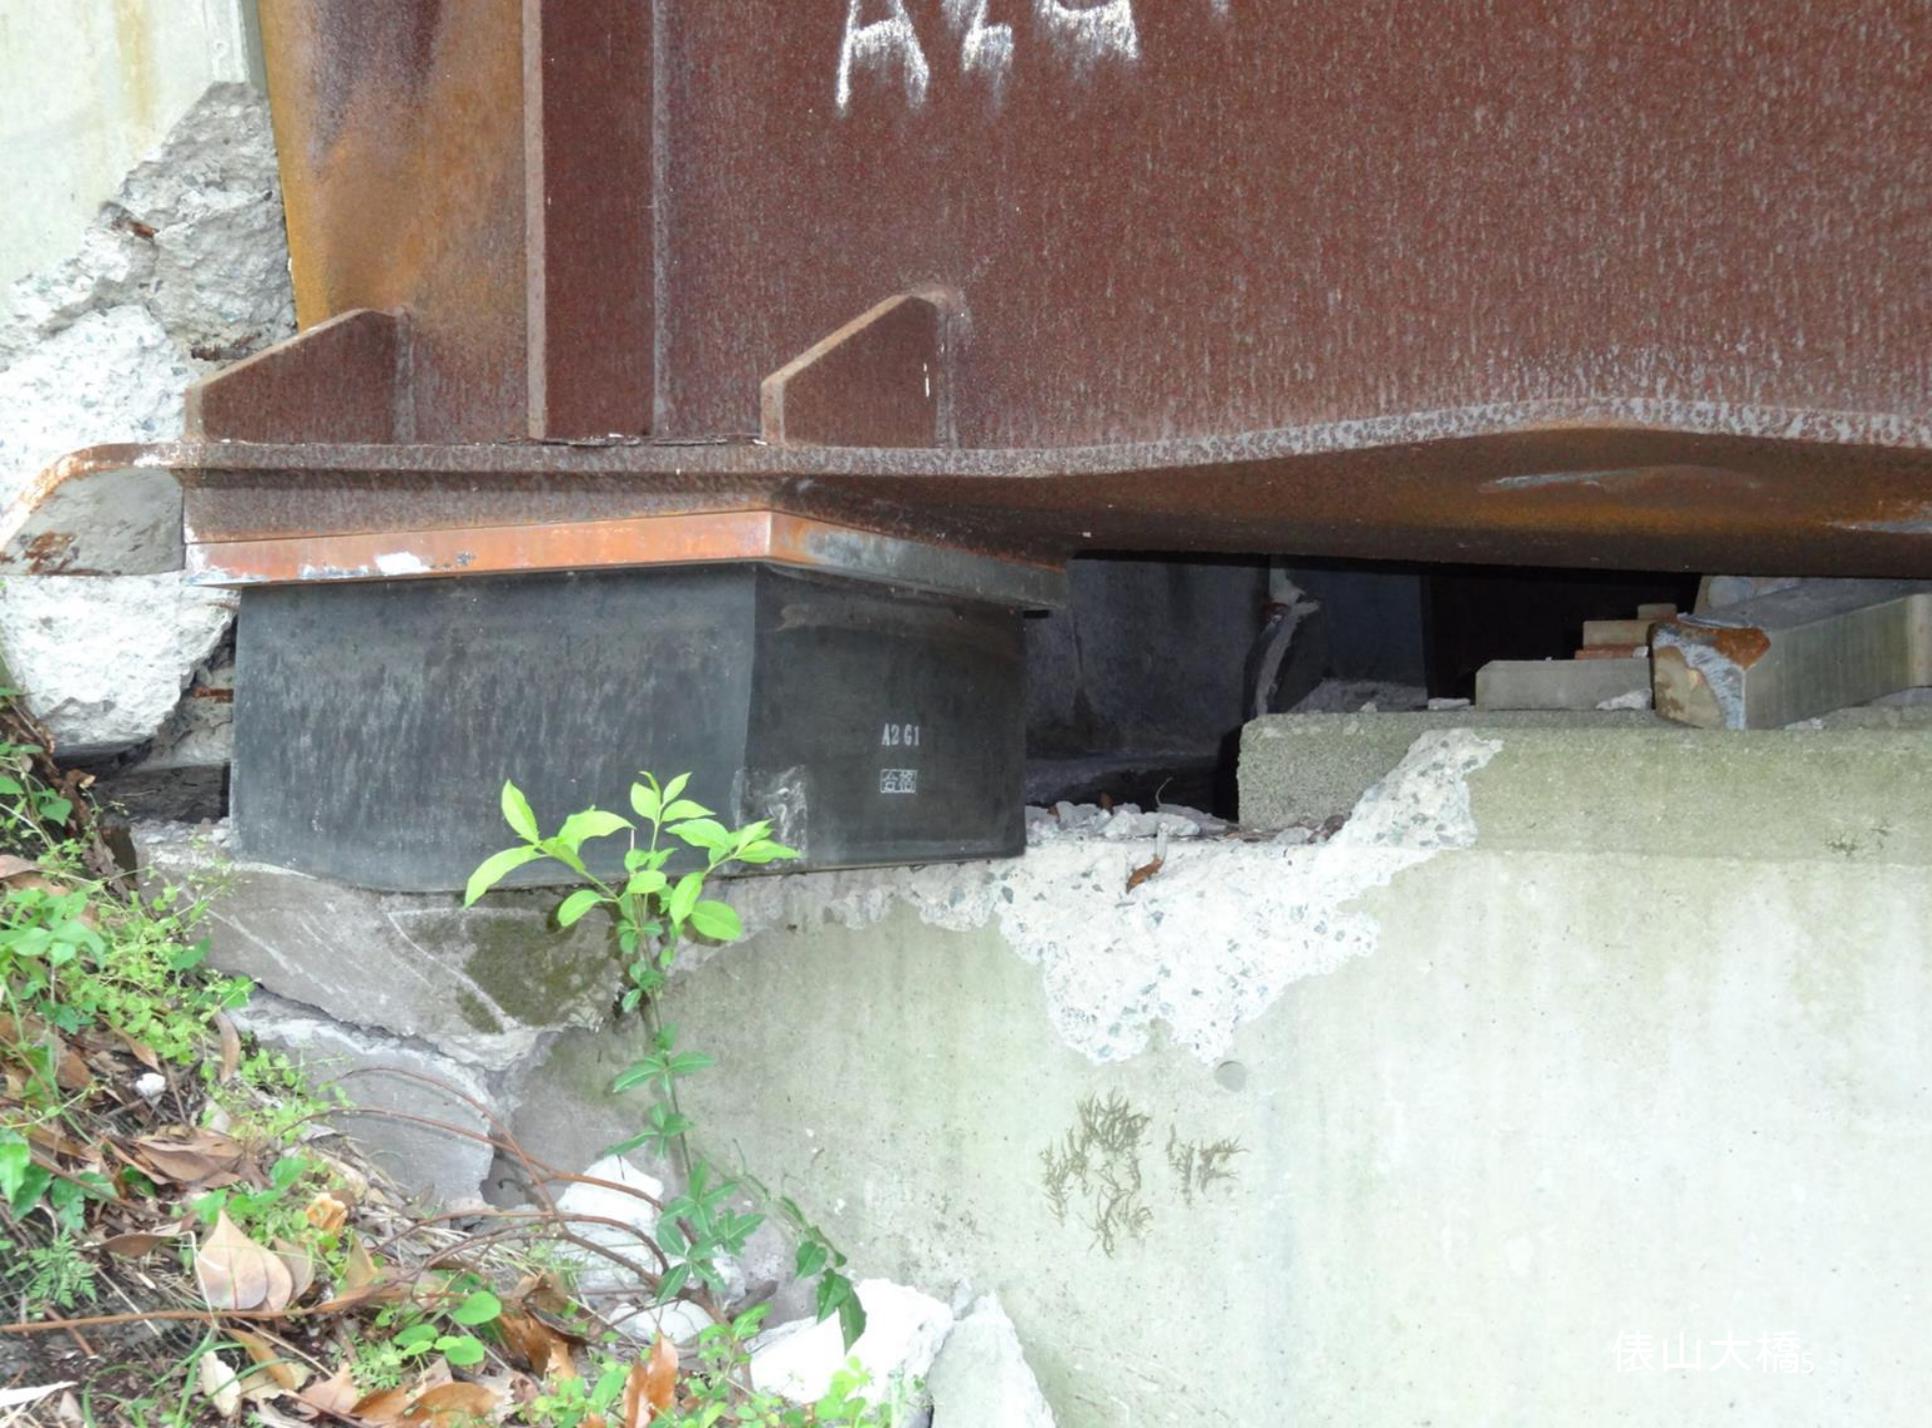
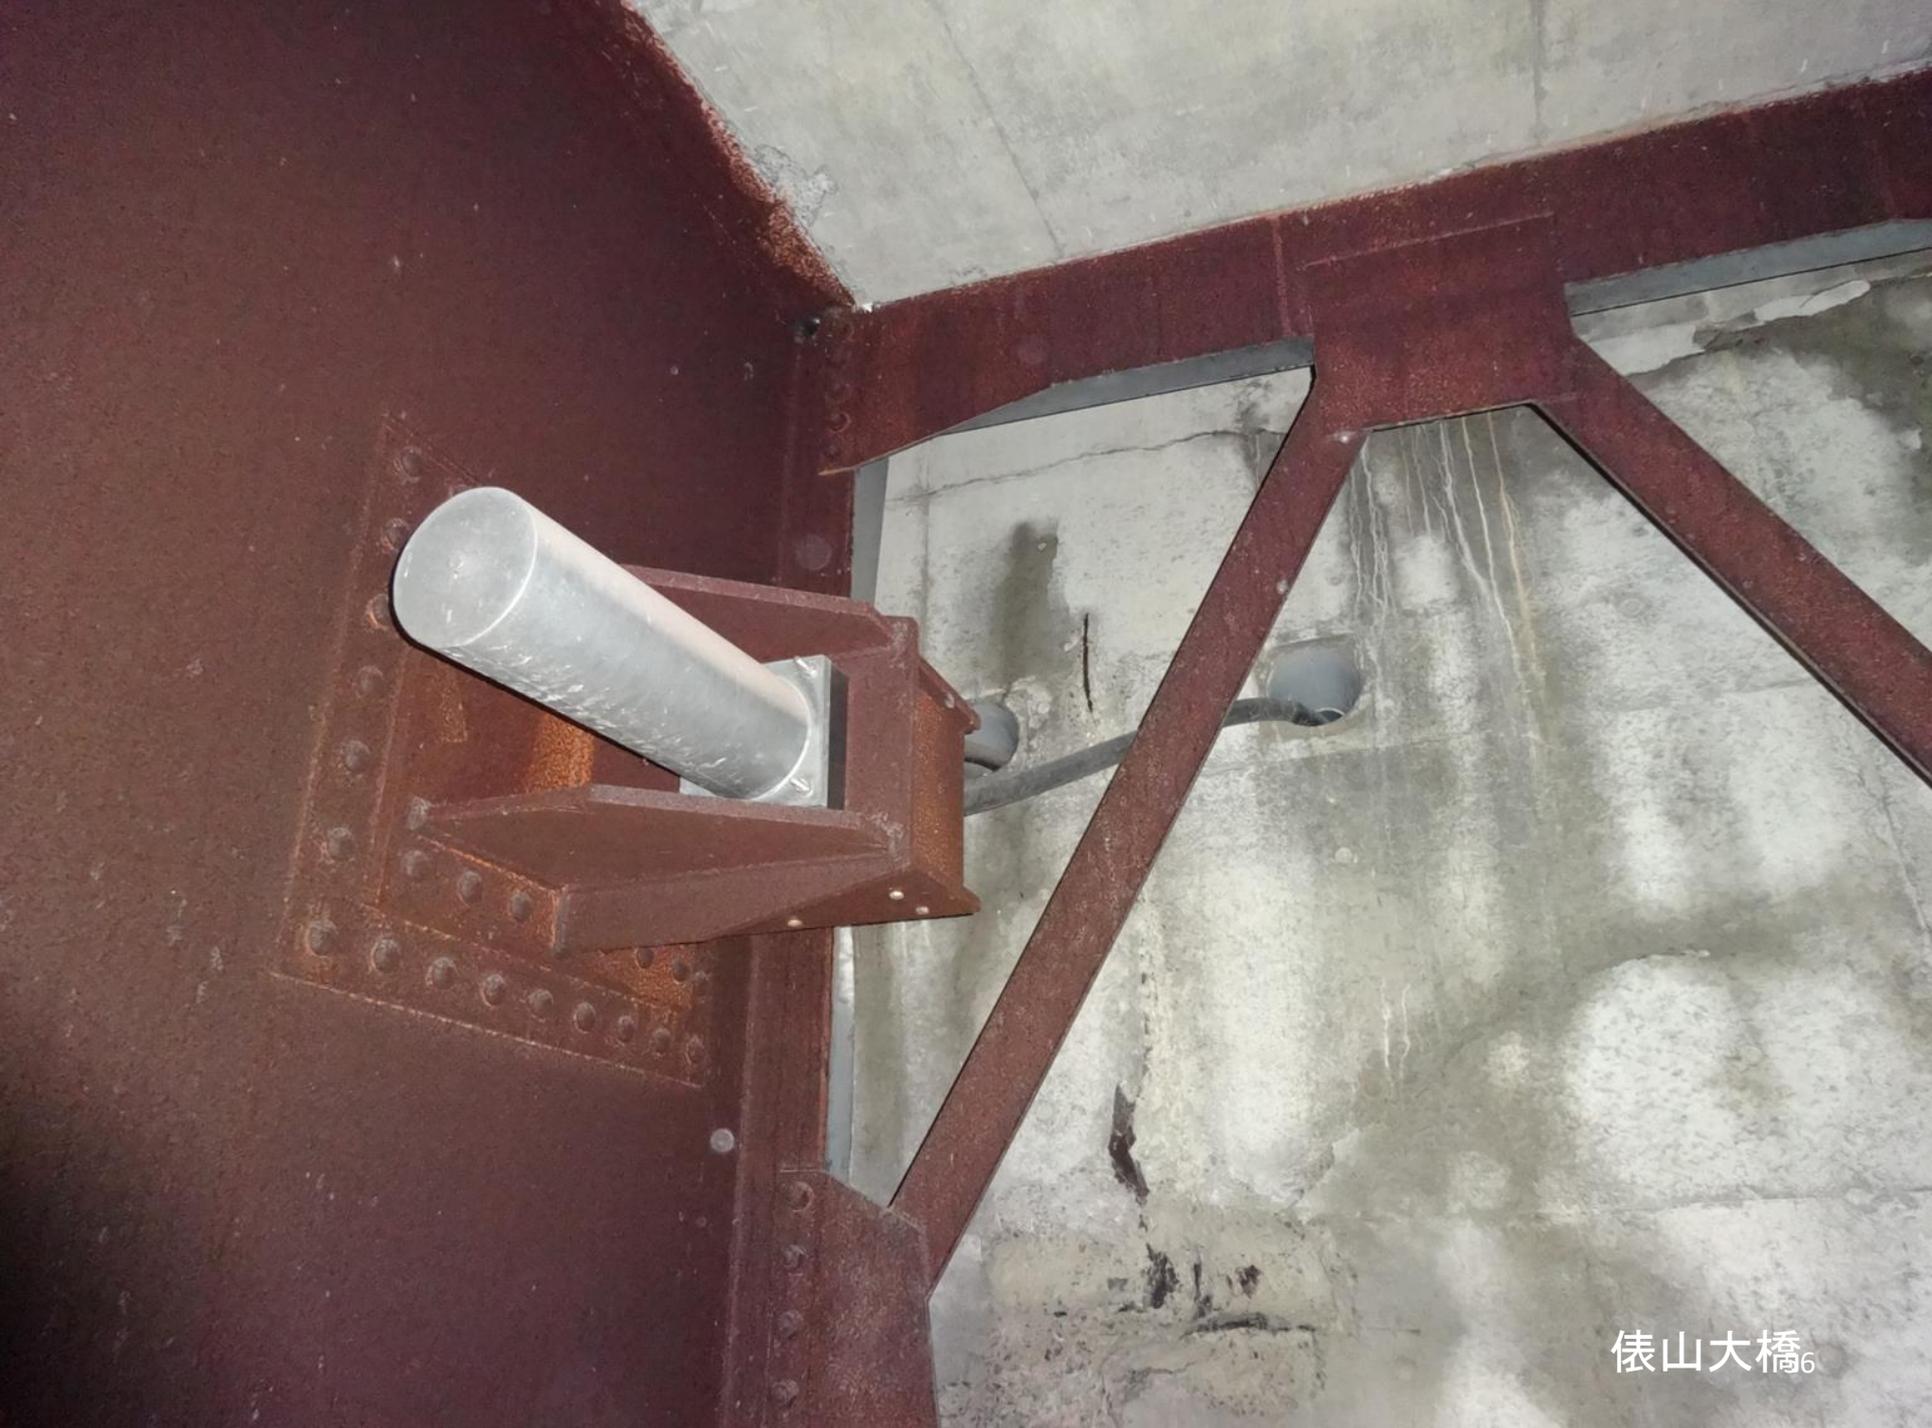
俵山大橋₆

A2
G4

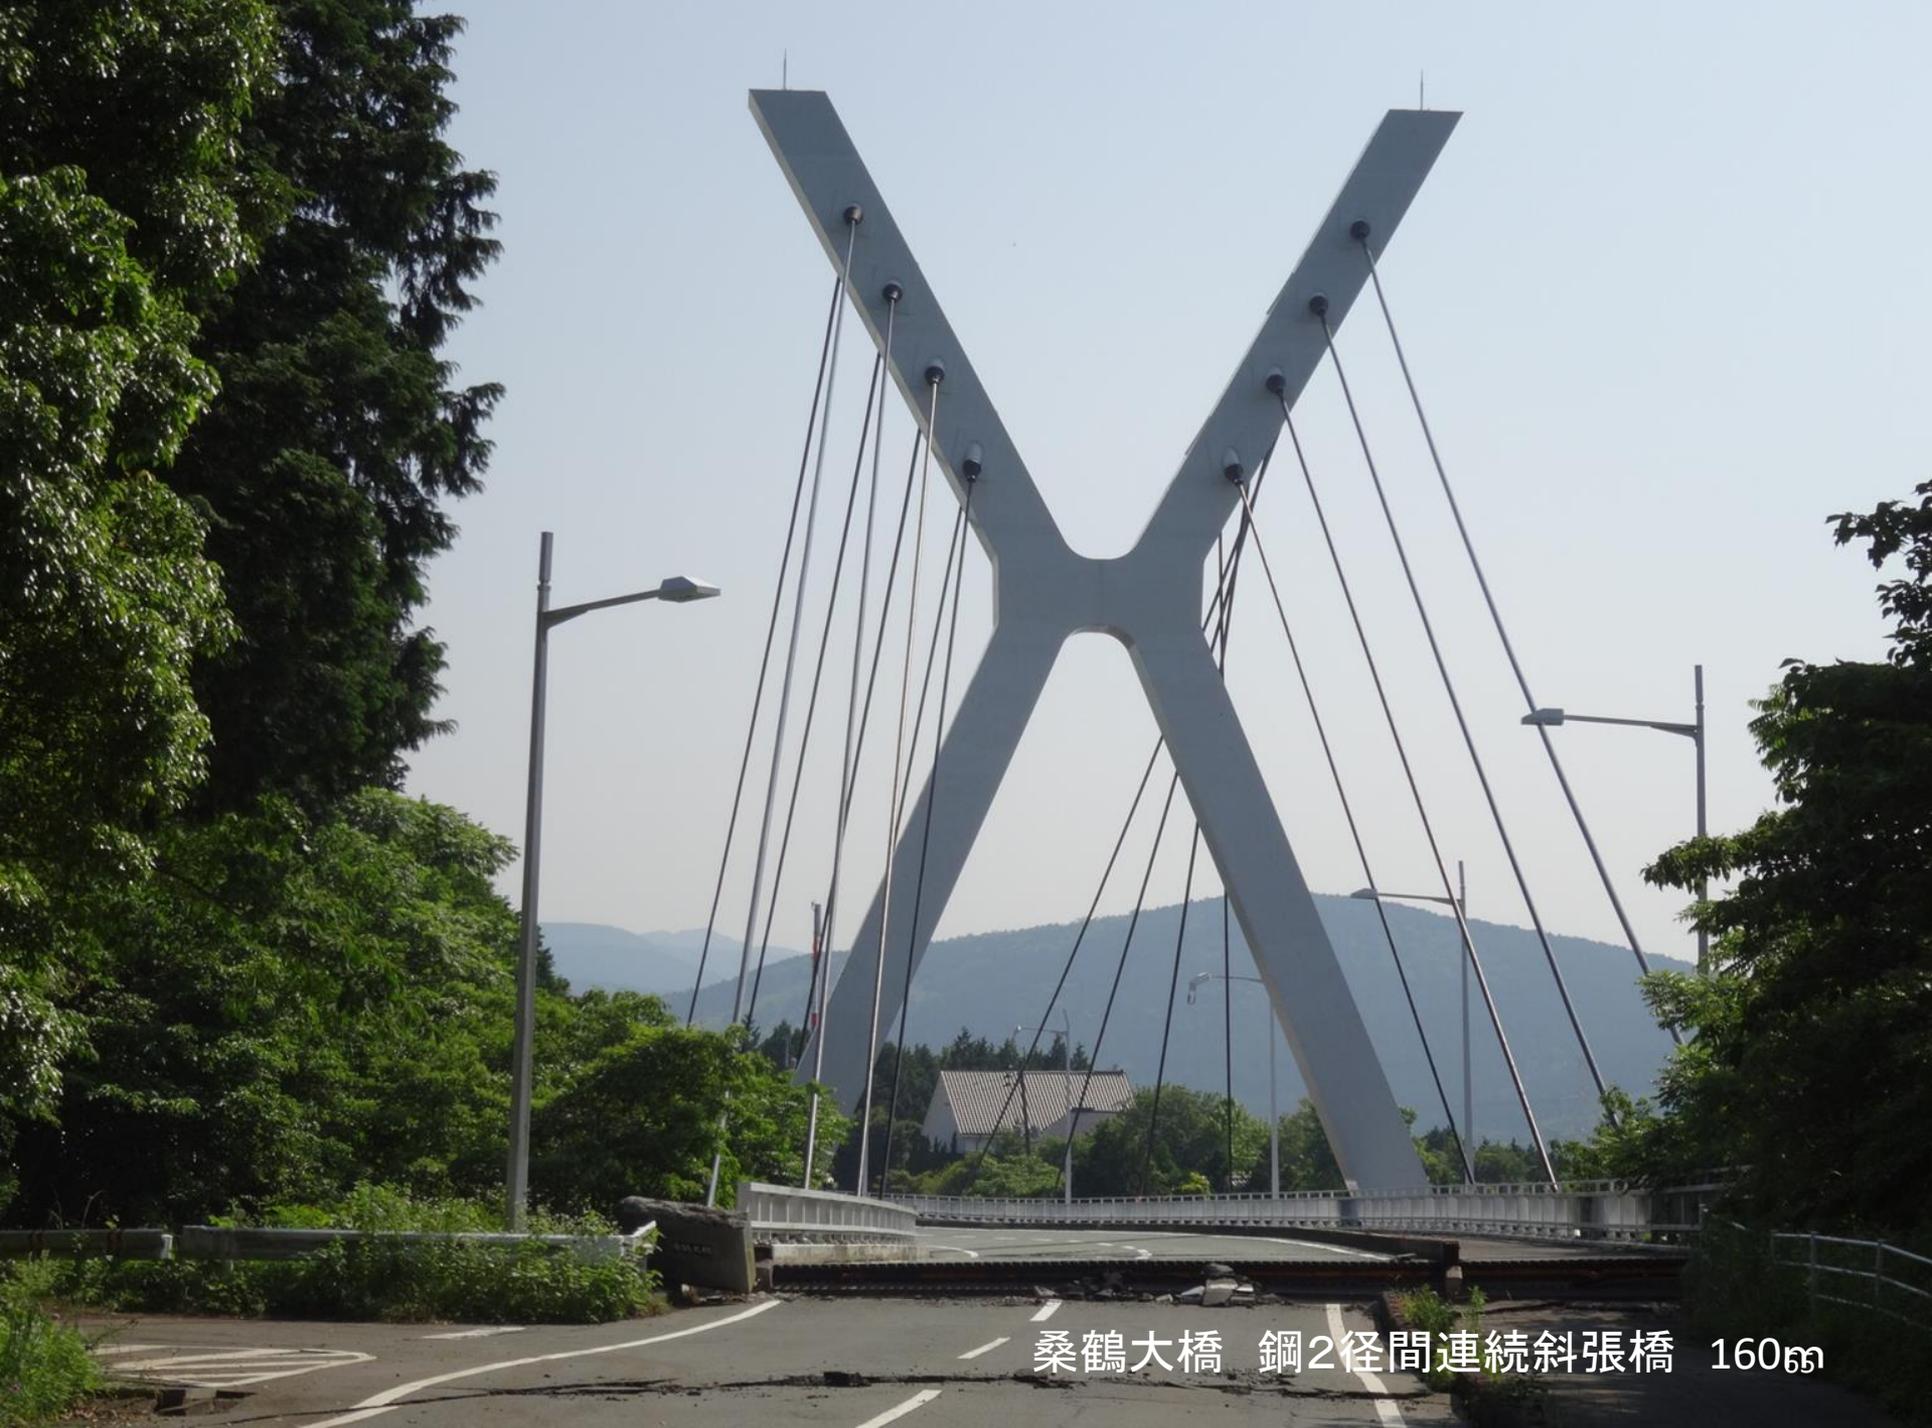
桑鶴大橋 鋼2径間連続斜張橋 160m

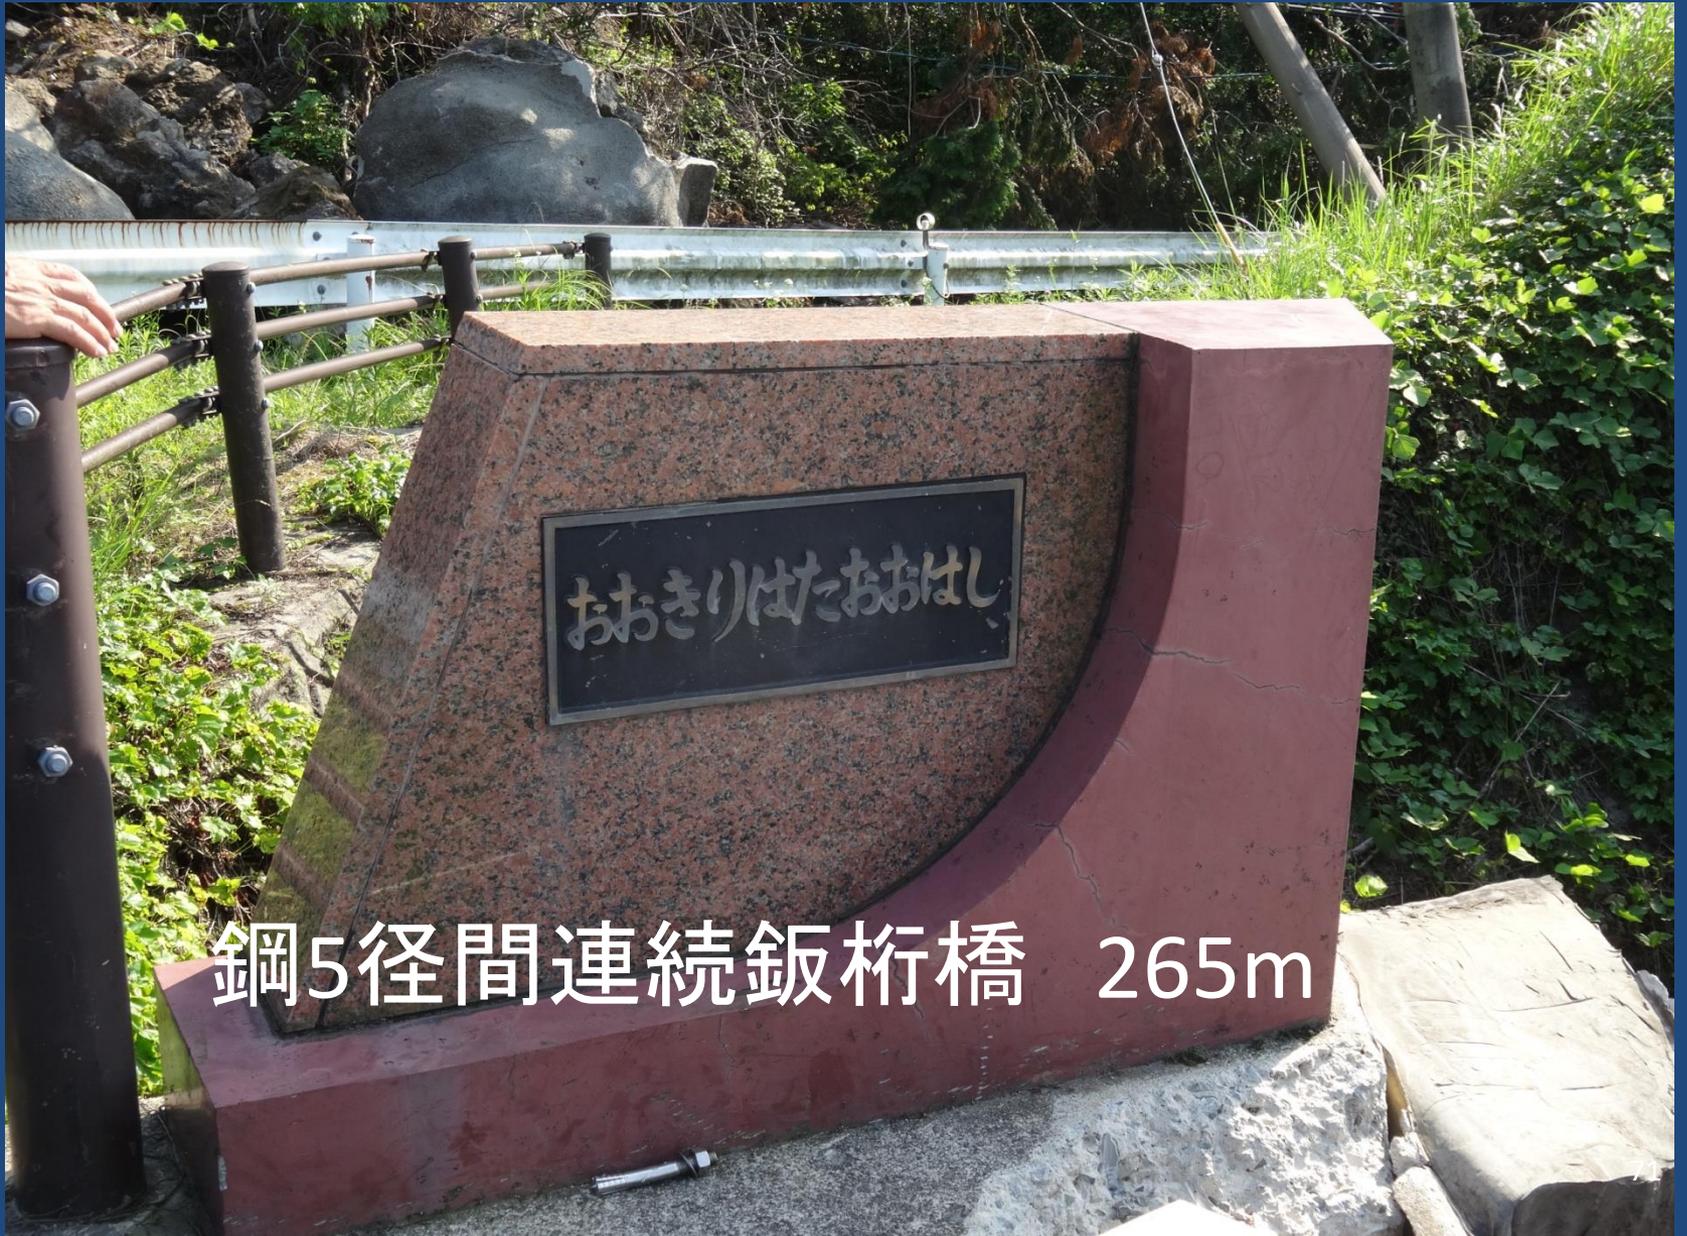
大切畑大橋

鋼5径間連続鈑桁橋 265m

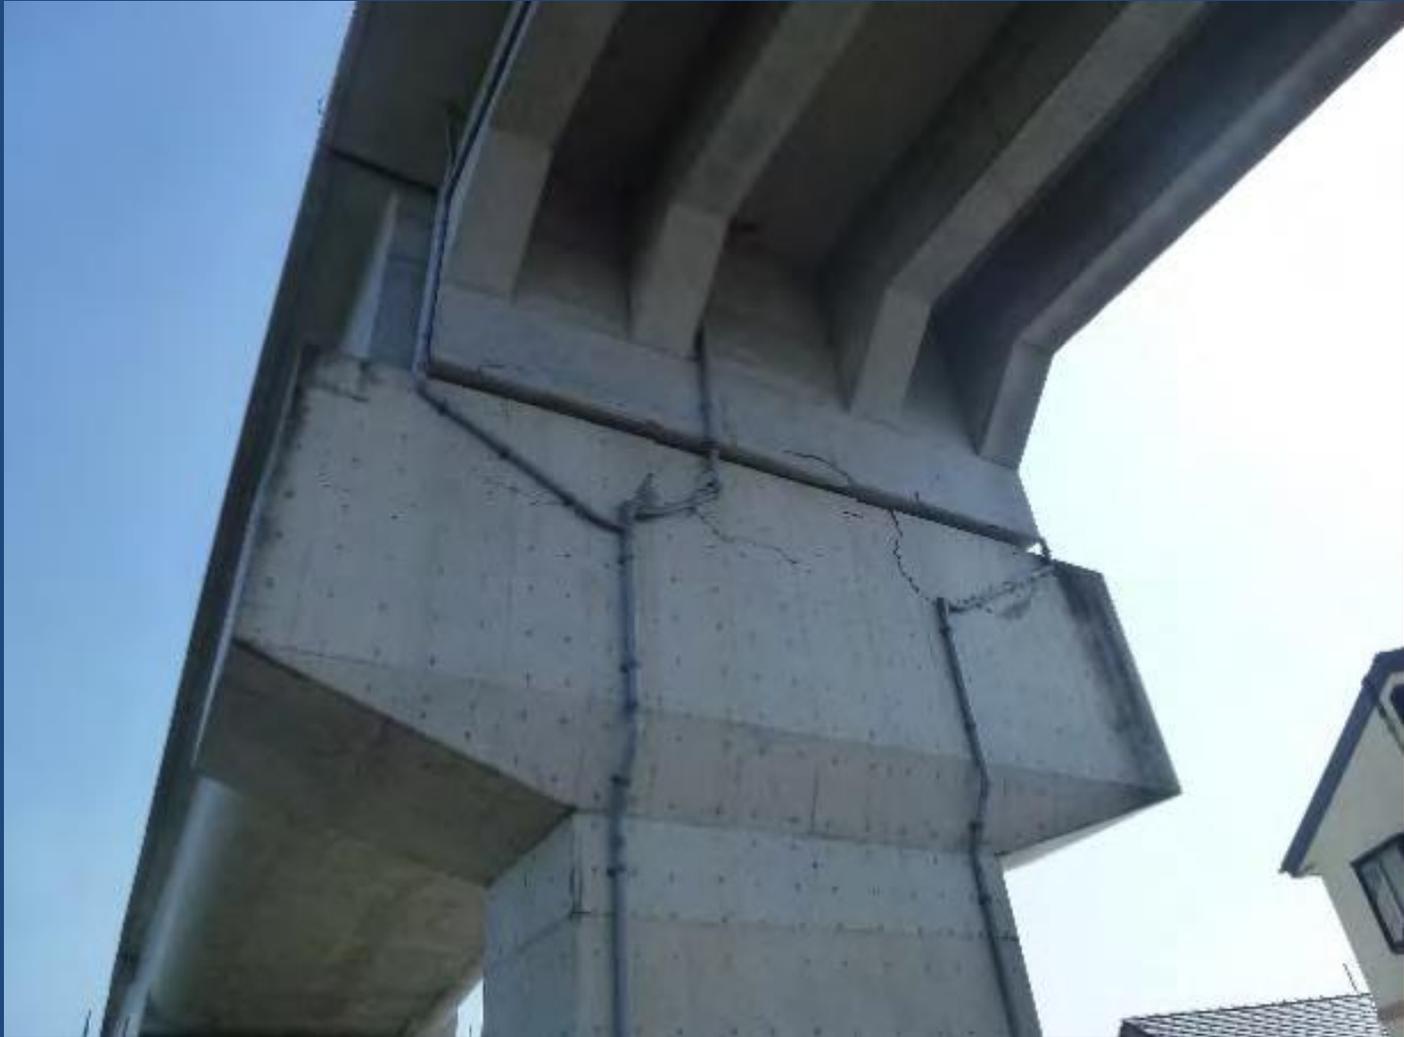
九州新幹線高架橋橋脚(宇城市大野川の北側)
土木学会西部支部 平成28年熊本地震緊急災害報告より

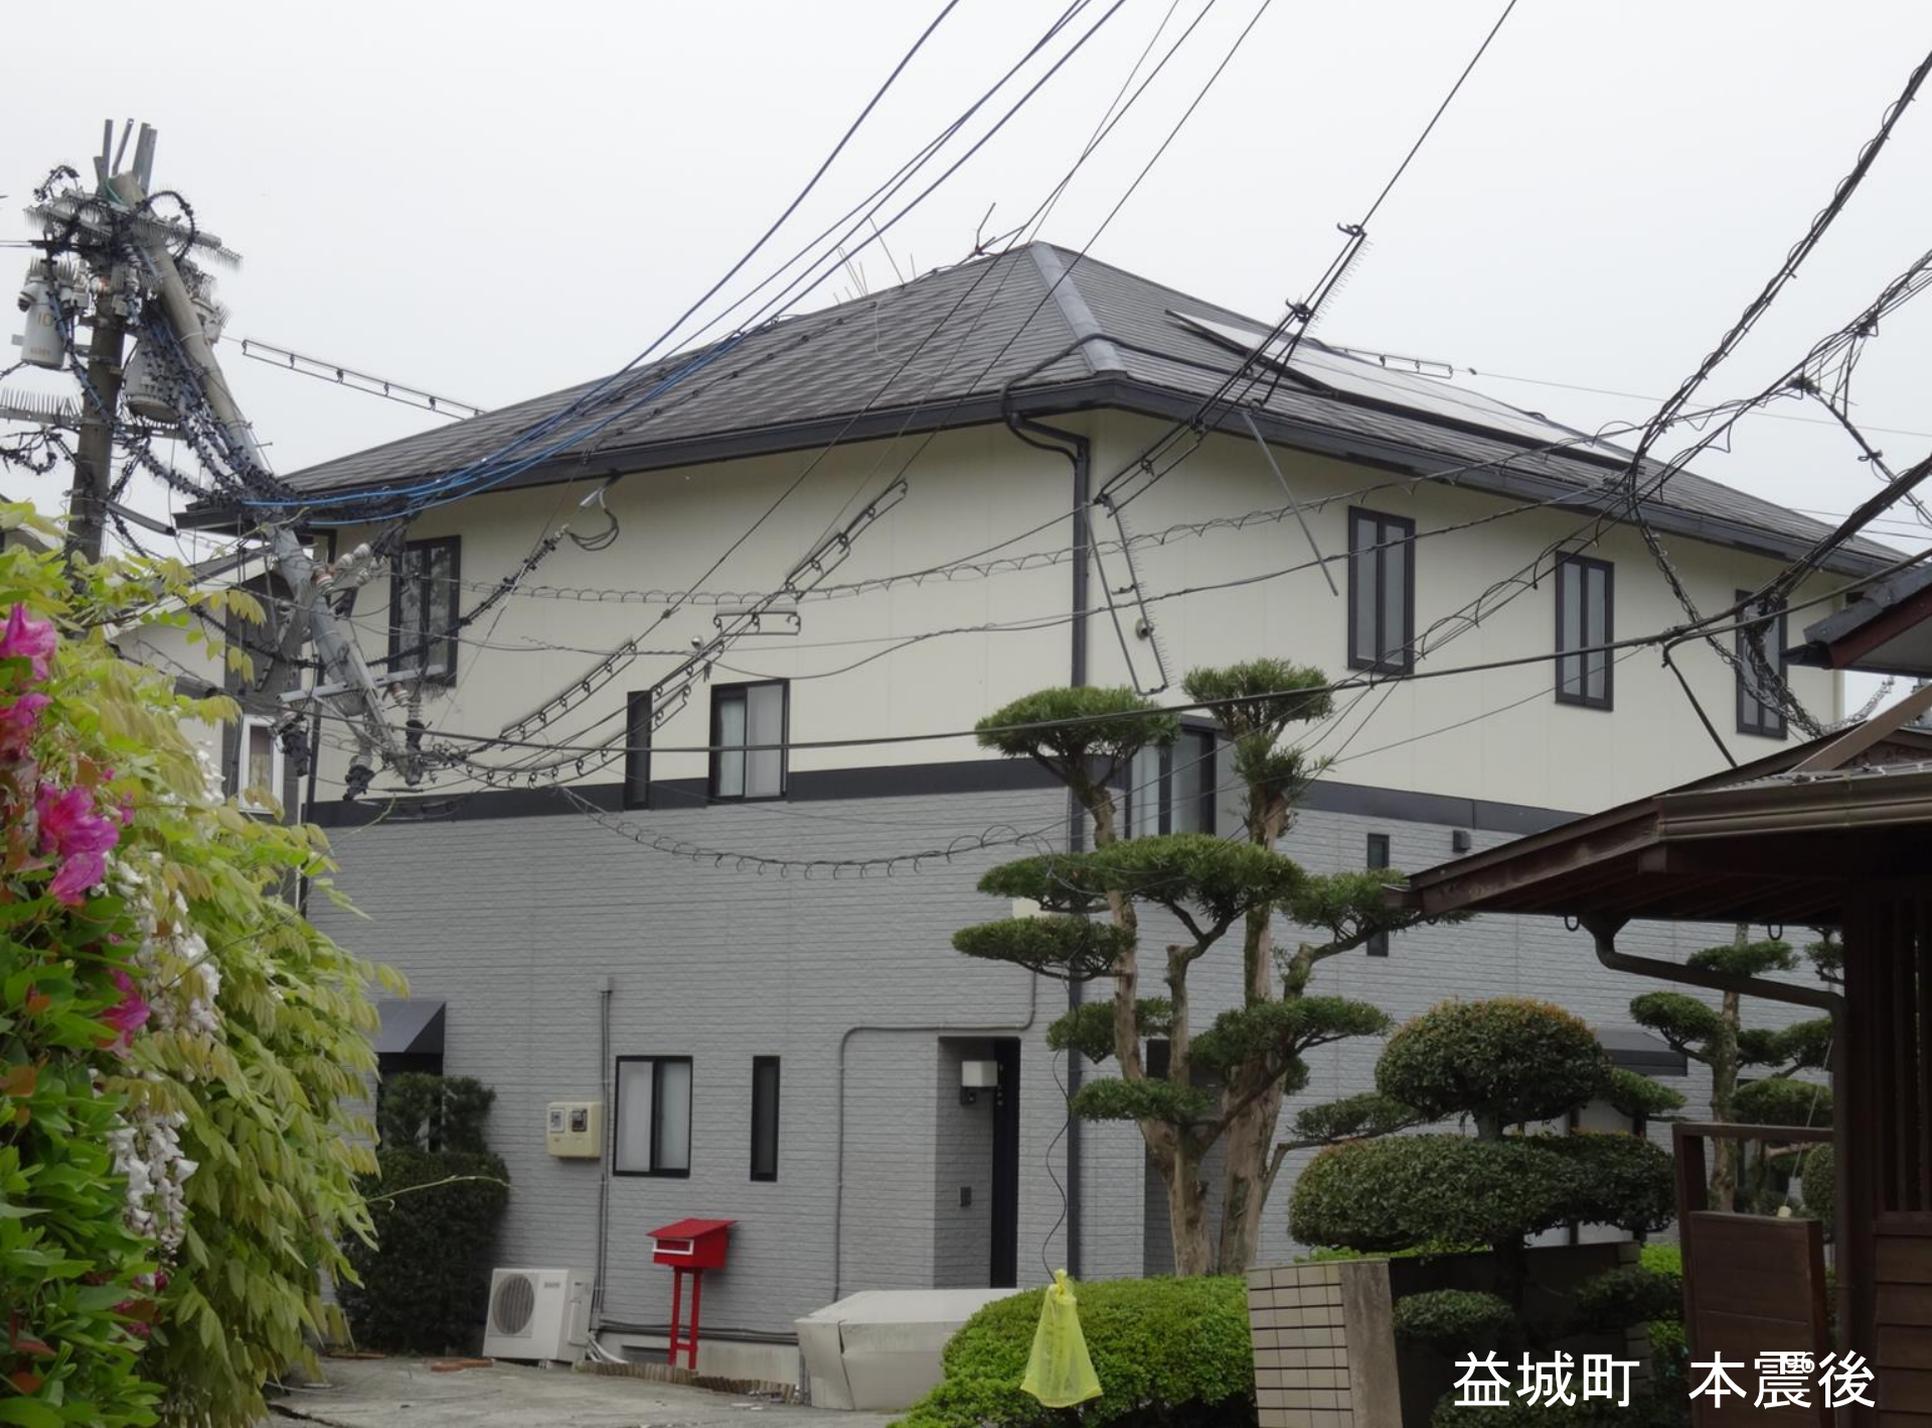
松野米穀店
