「ICT×防災シンポジウムin熊本」

～熊本地震におけるICT関連の被害状況と今後に向けた提言～

熊本地震の全体像について

センター長 松田泰治

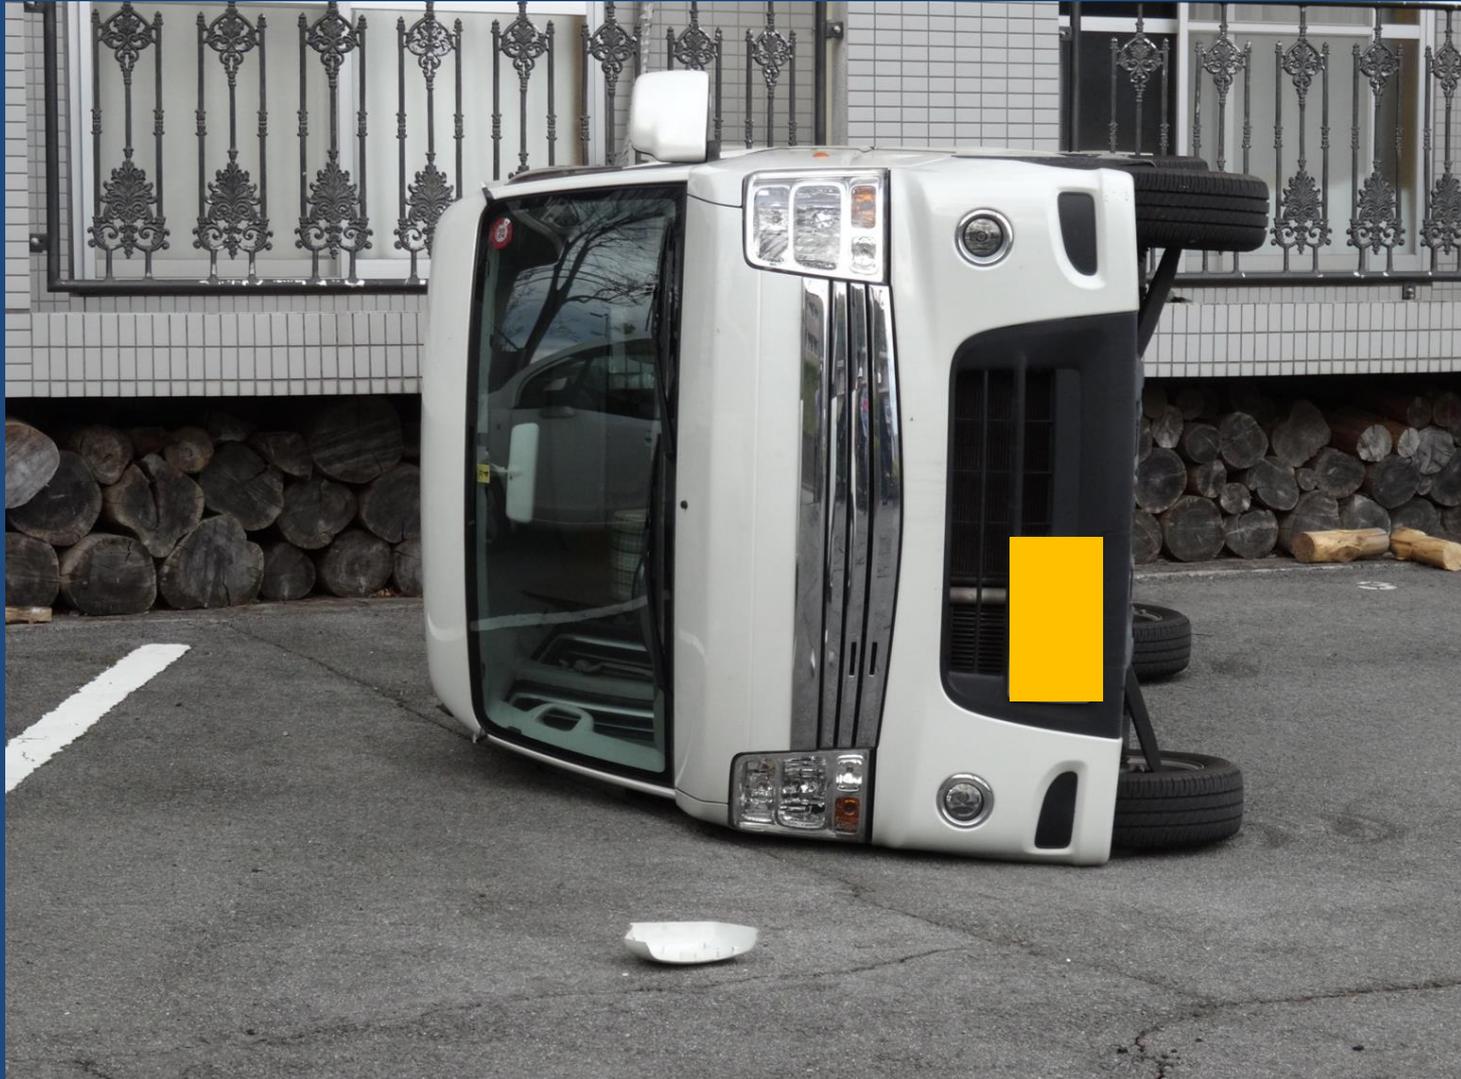
転倒した自動車

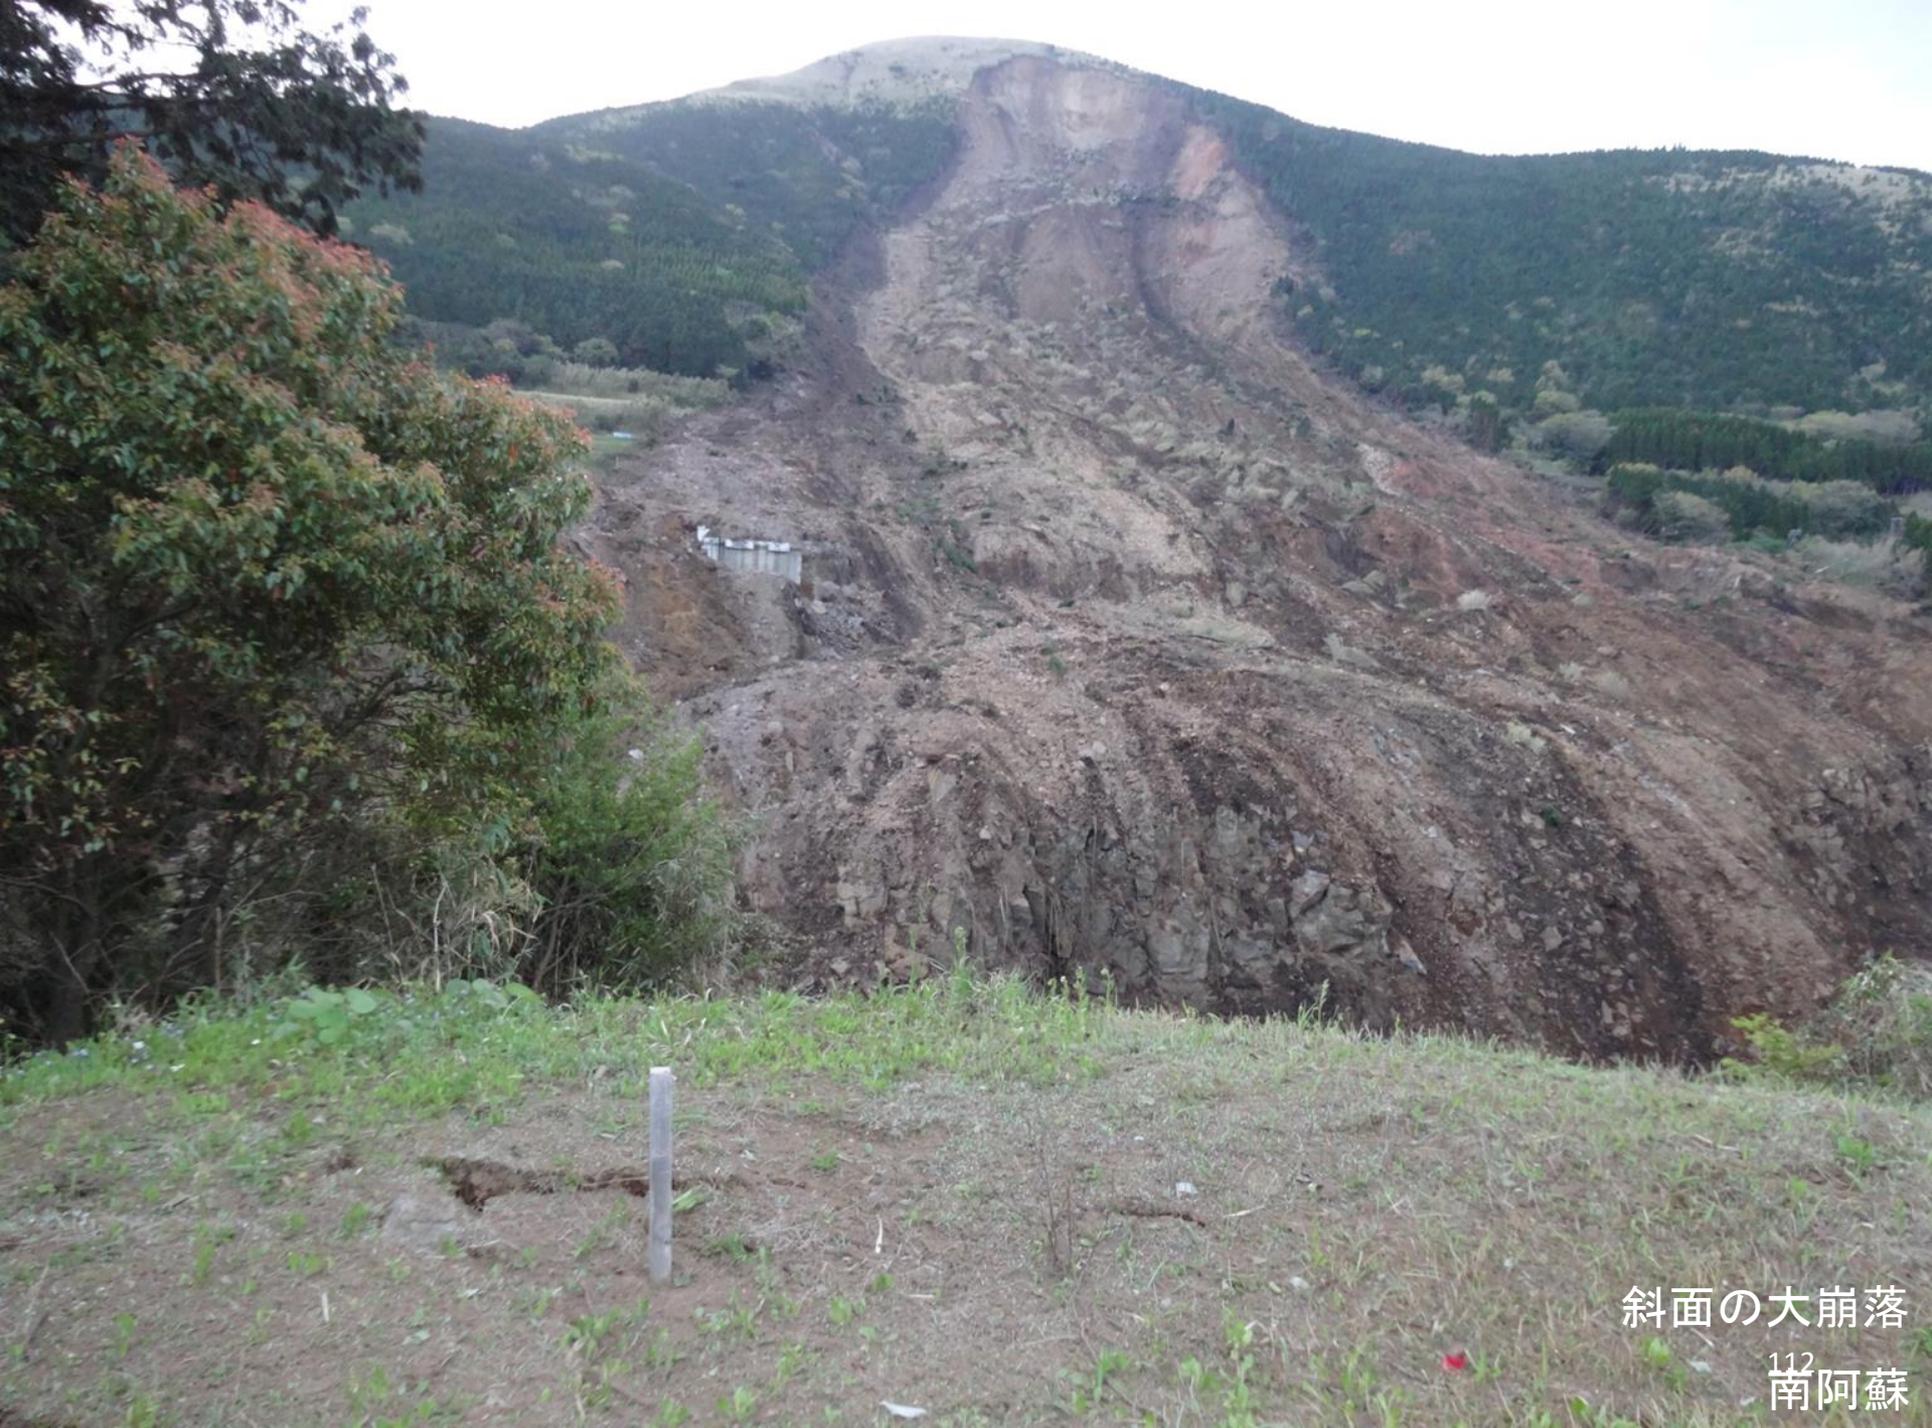
斜面の大崩落
112
南阿蘇

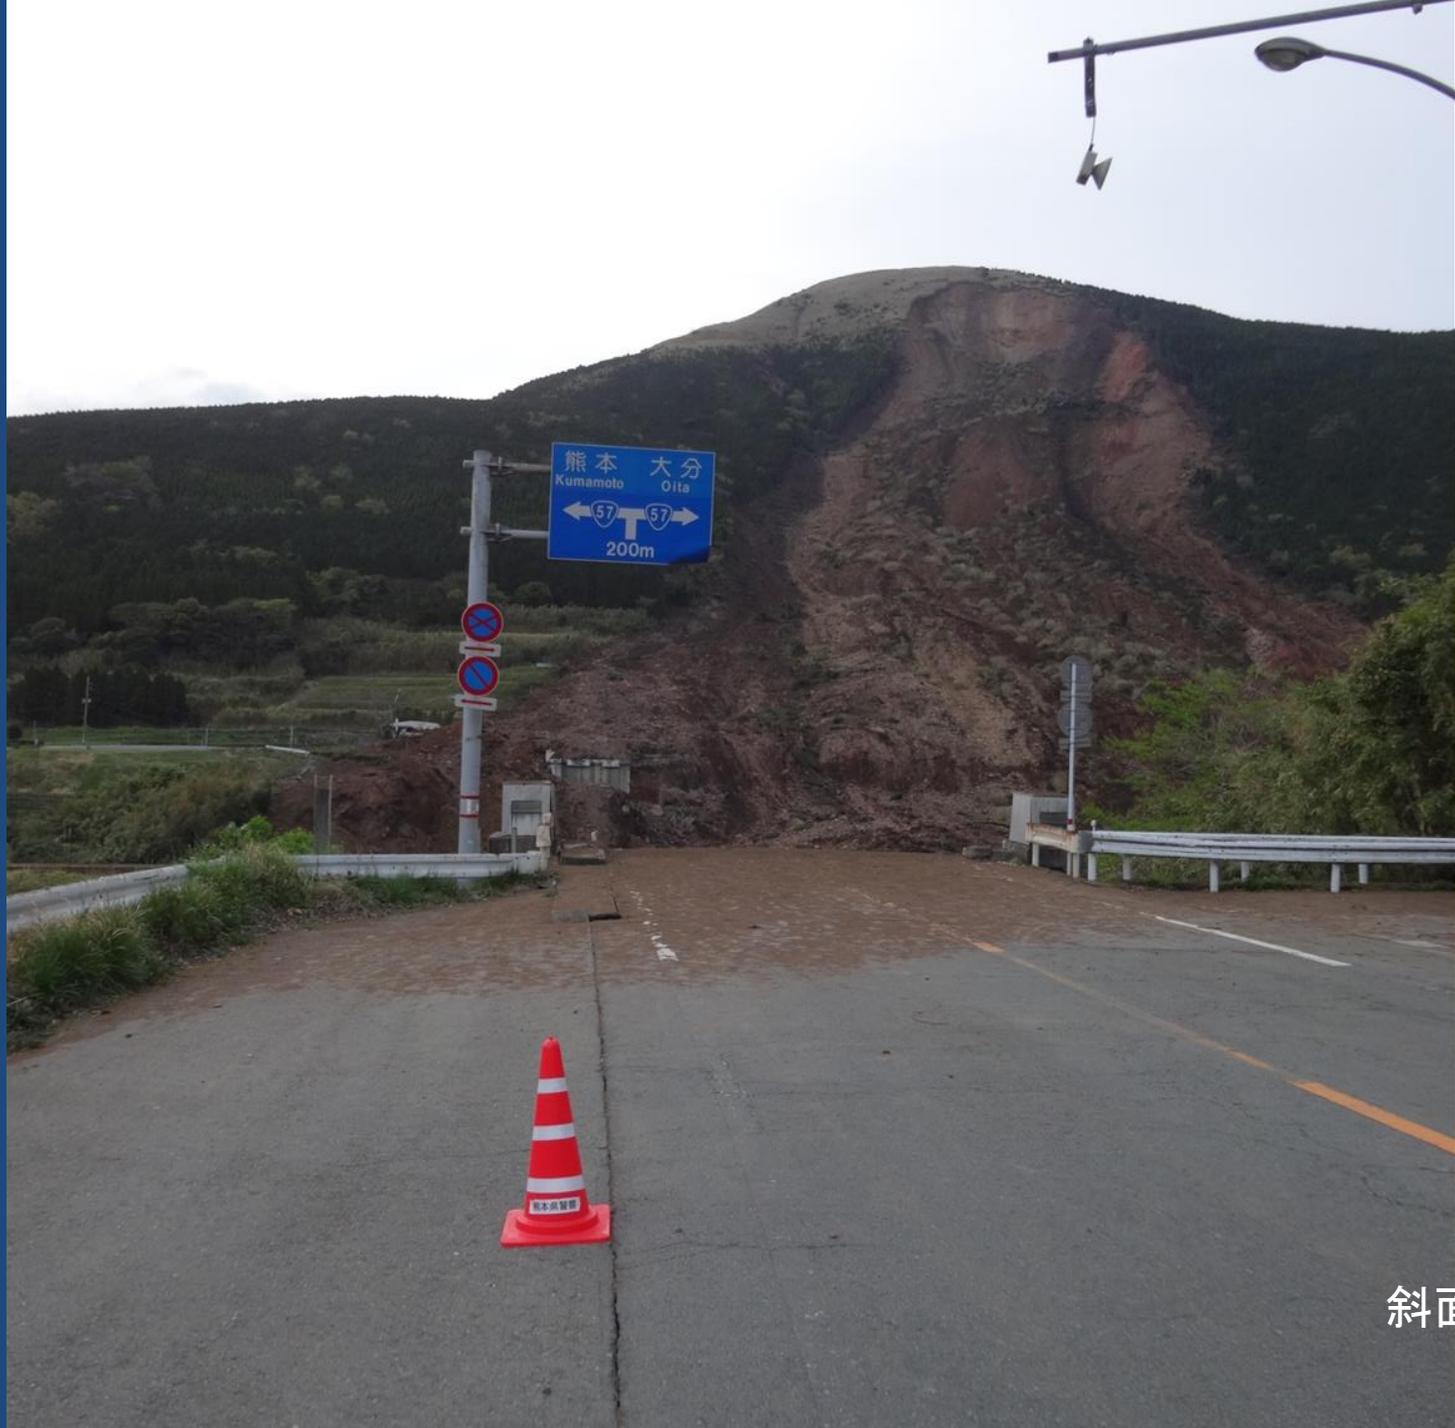
斜面の大崩落

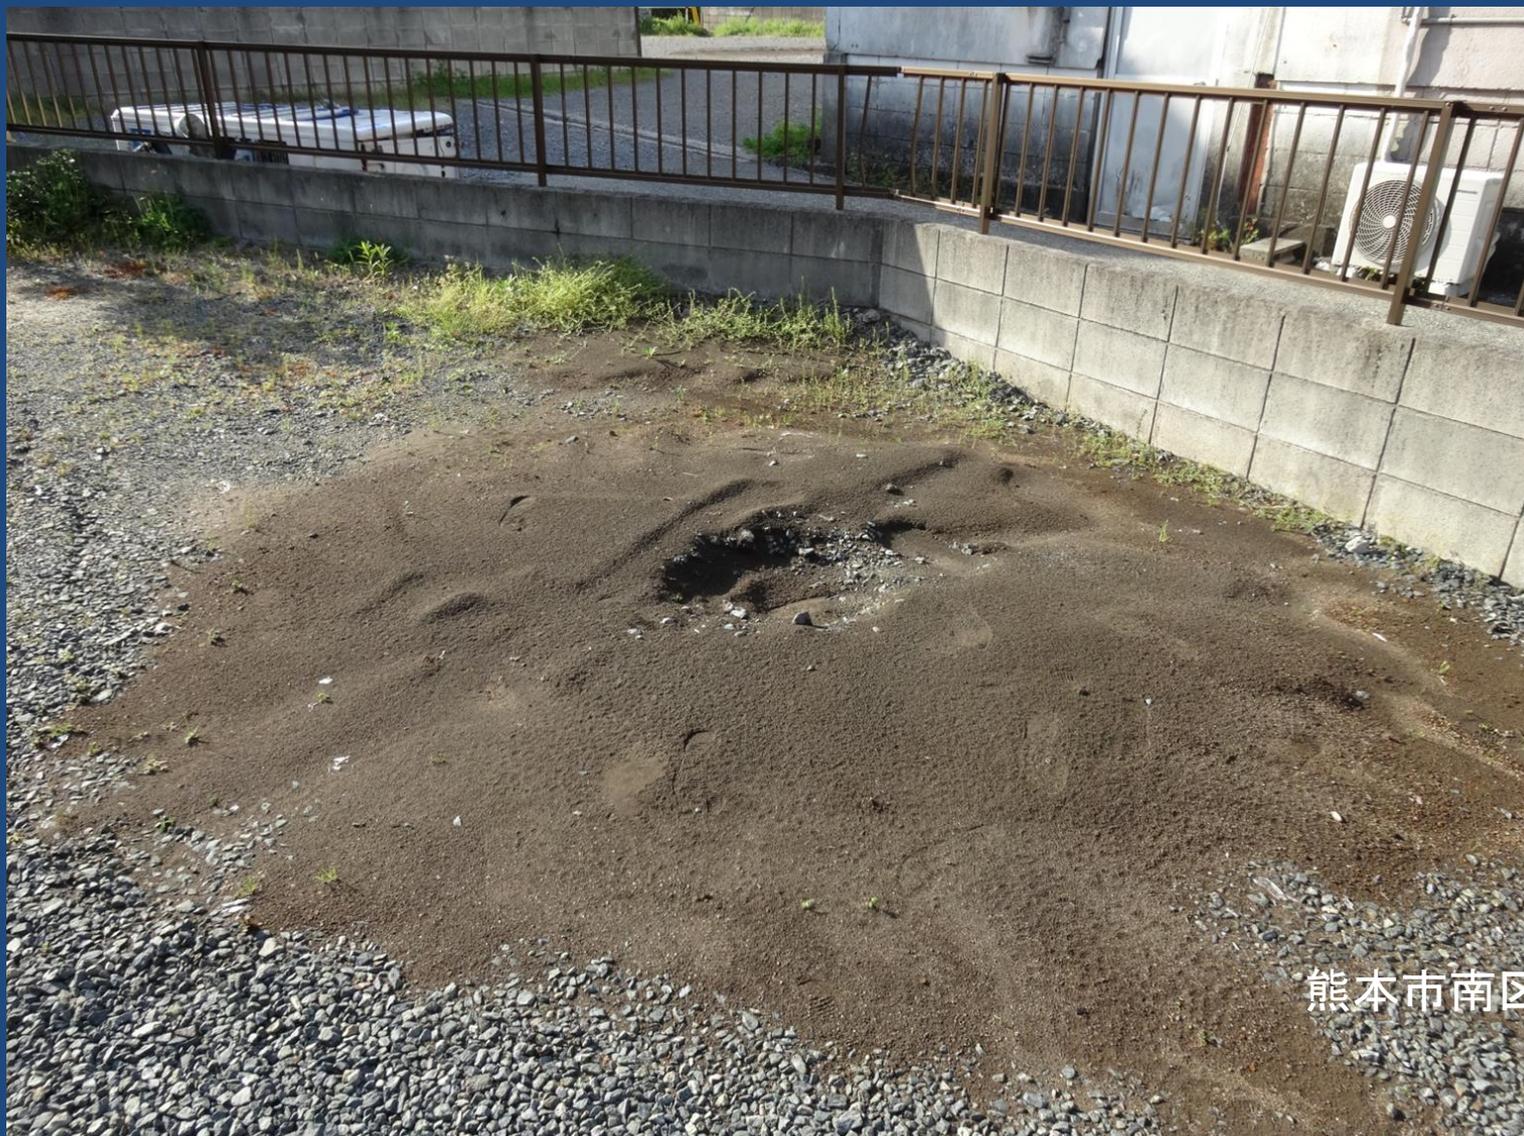
熊本市南区近見

液状化の被害

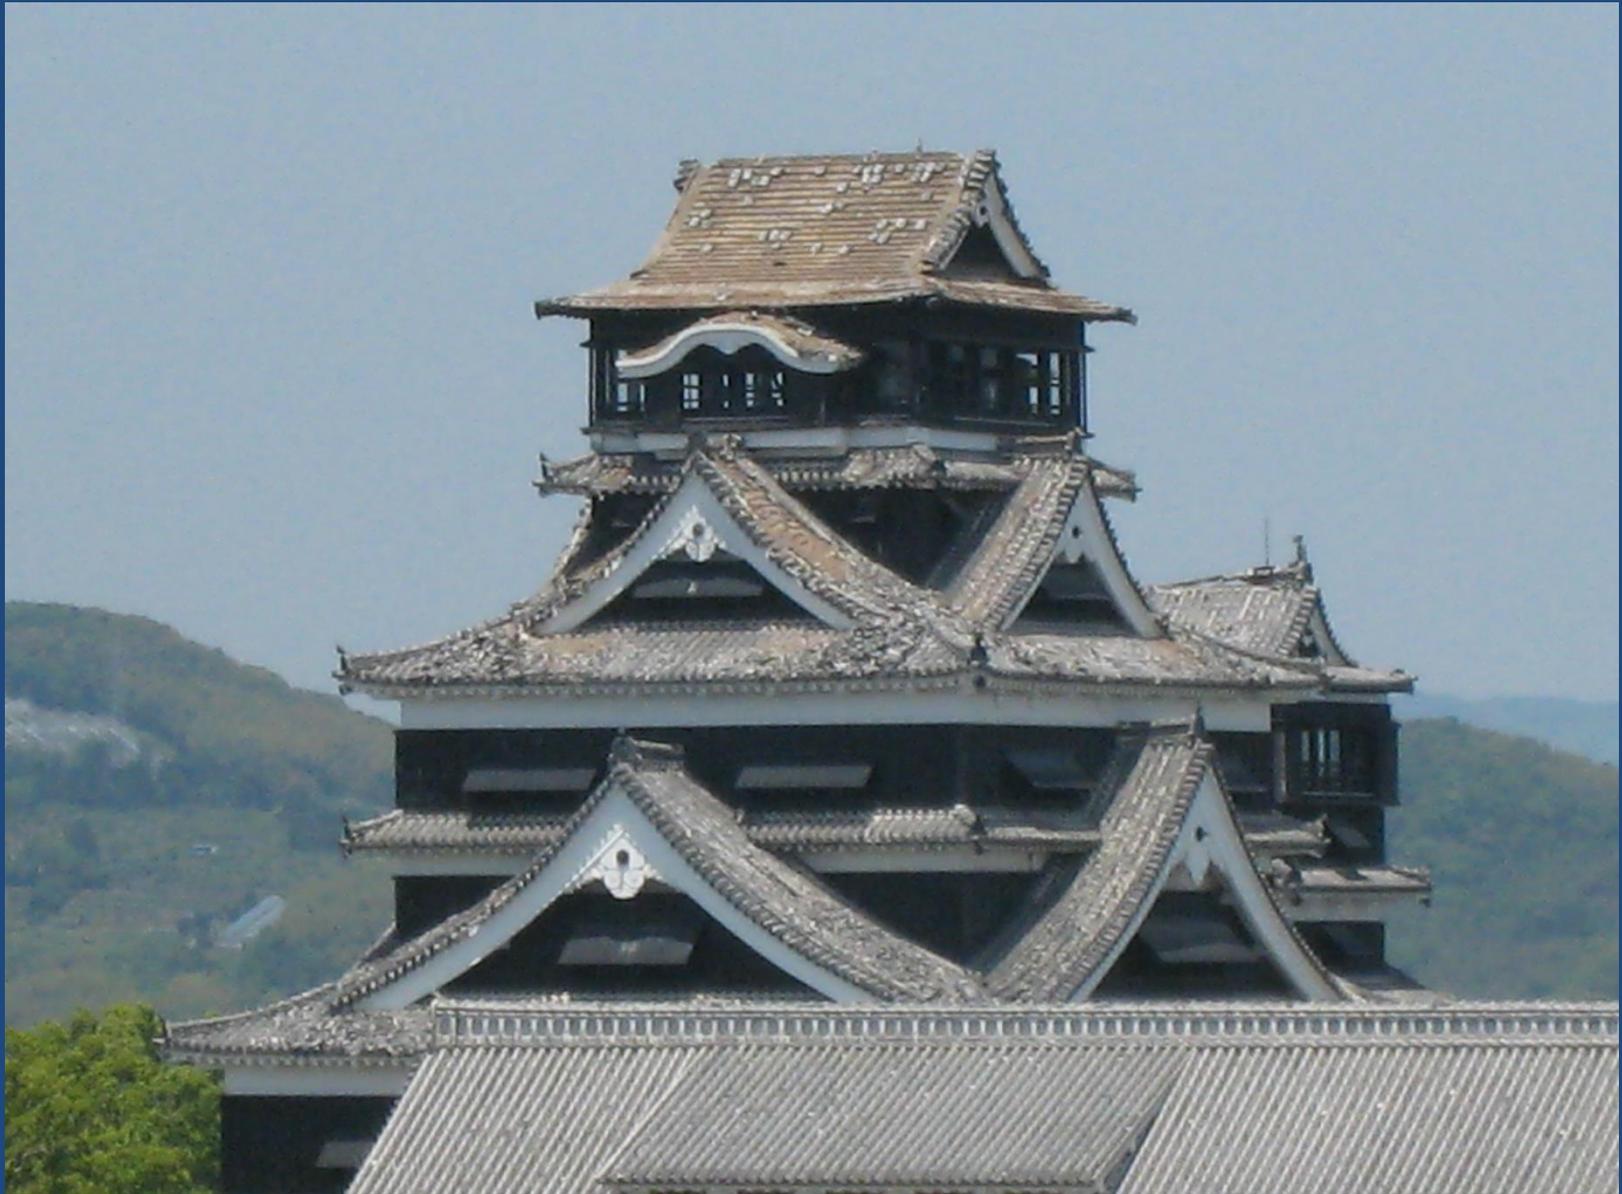
熊本城の被害

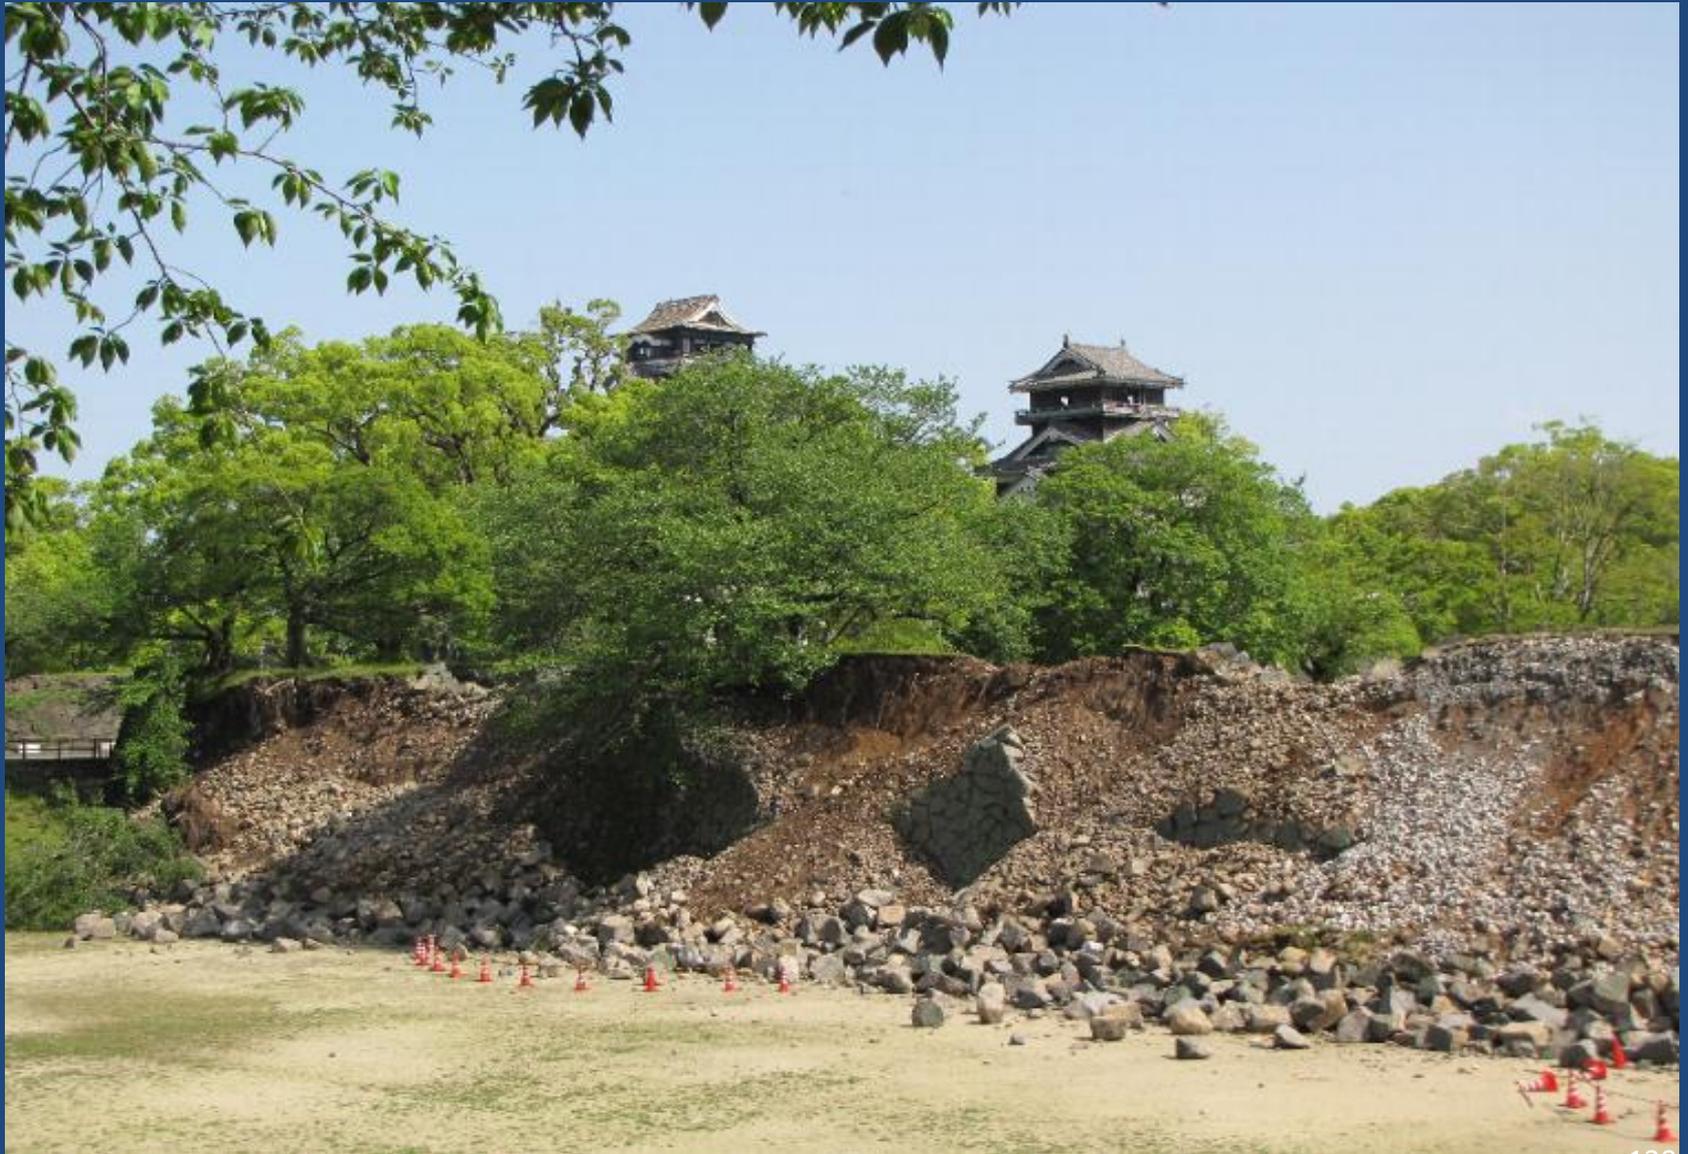
熊本城の被害

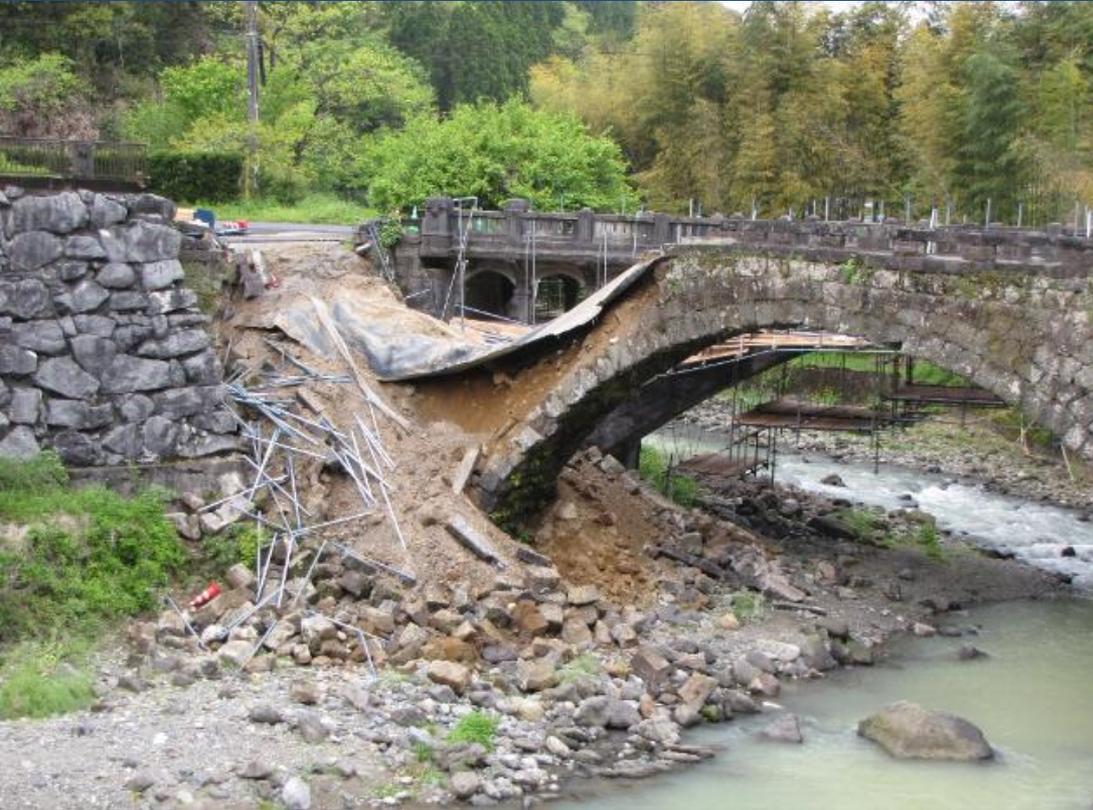
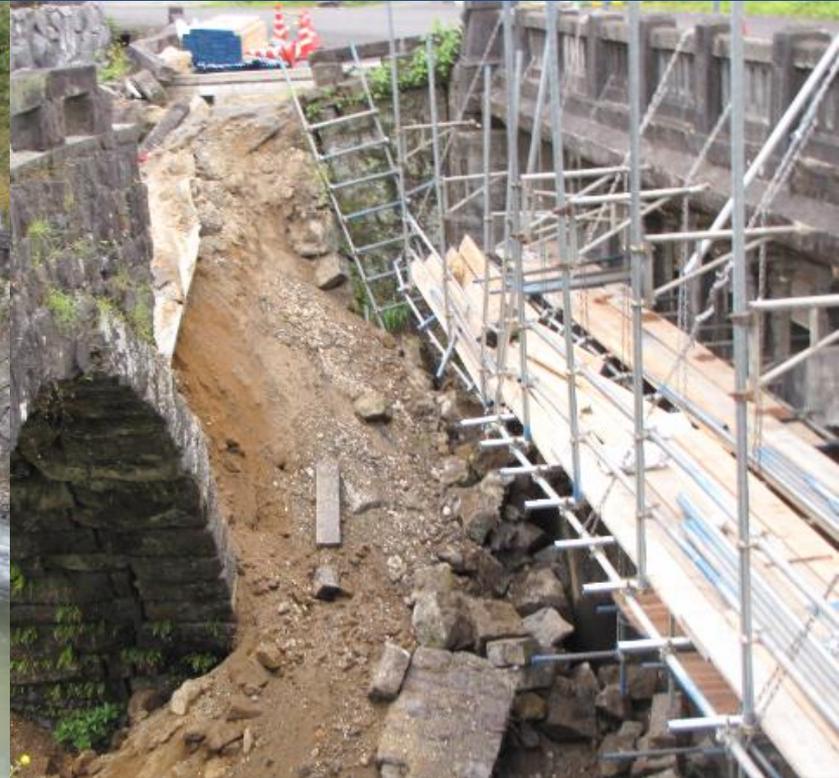
二俣福良渡の石橋

美里町の石橋の二俣福良渡(1829年)の壁石部が半分層崩
右側写真の壁石部に大きな膨らみがあり、これが影響したと考えられる

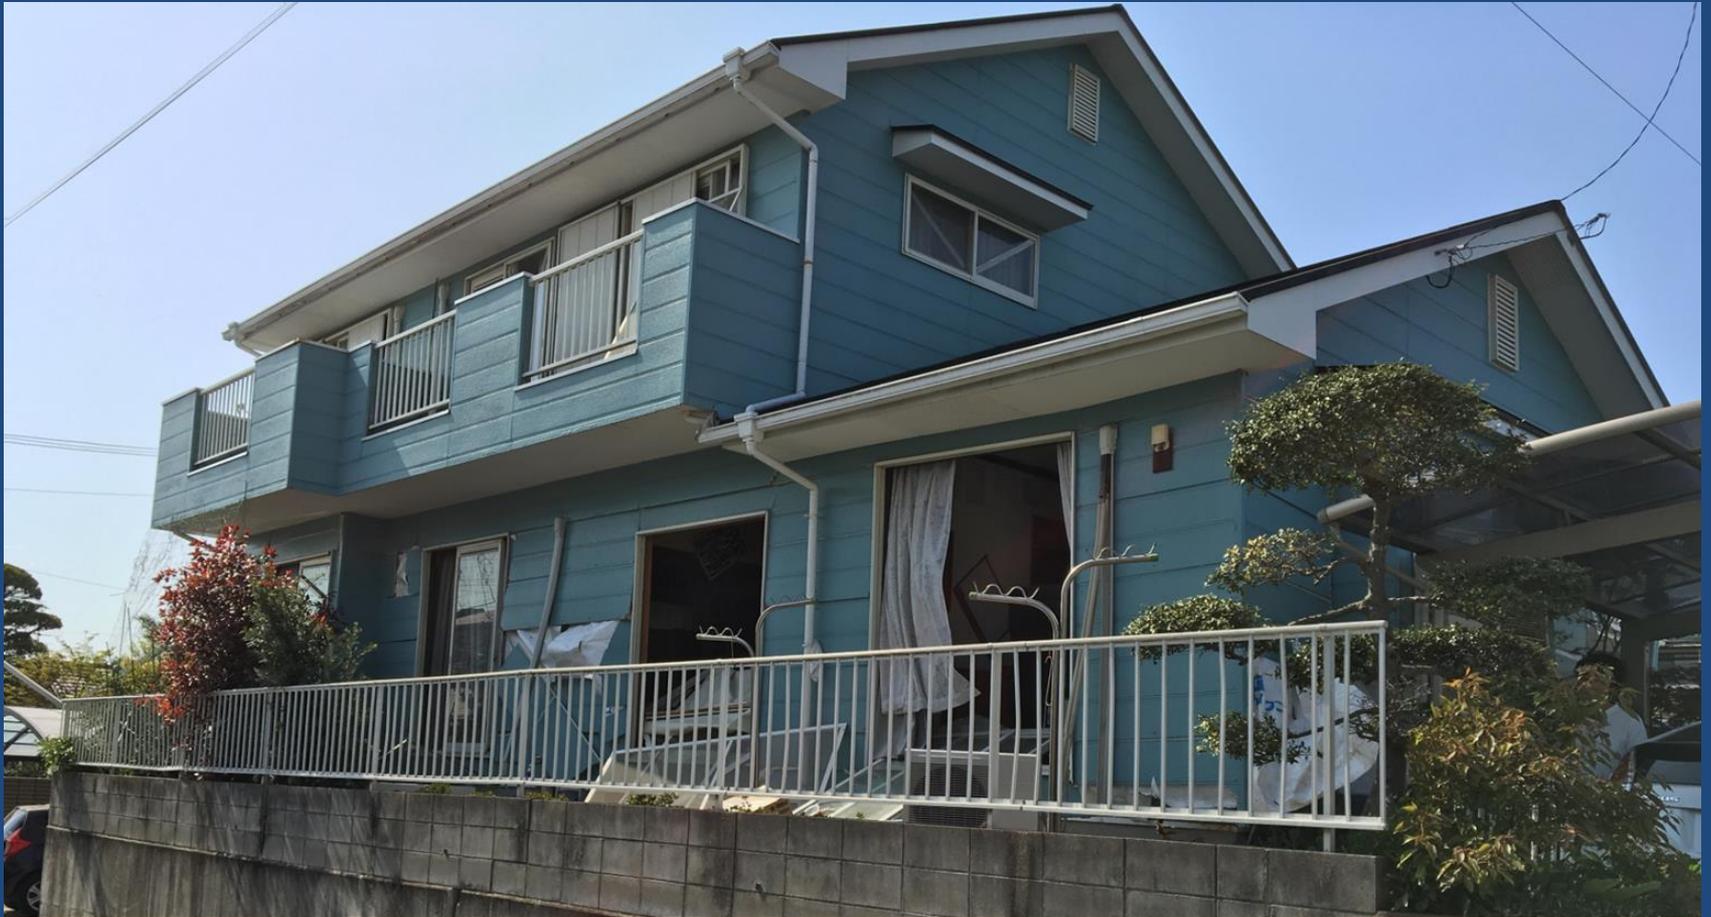
新耐震の建物も被害 前震後 新耐震 築20年

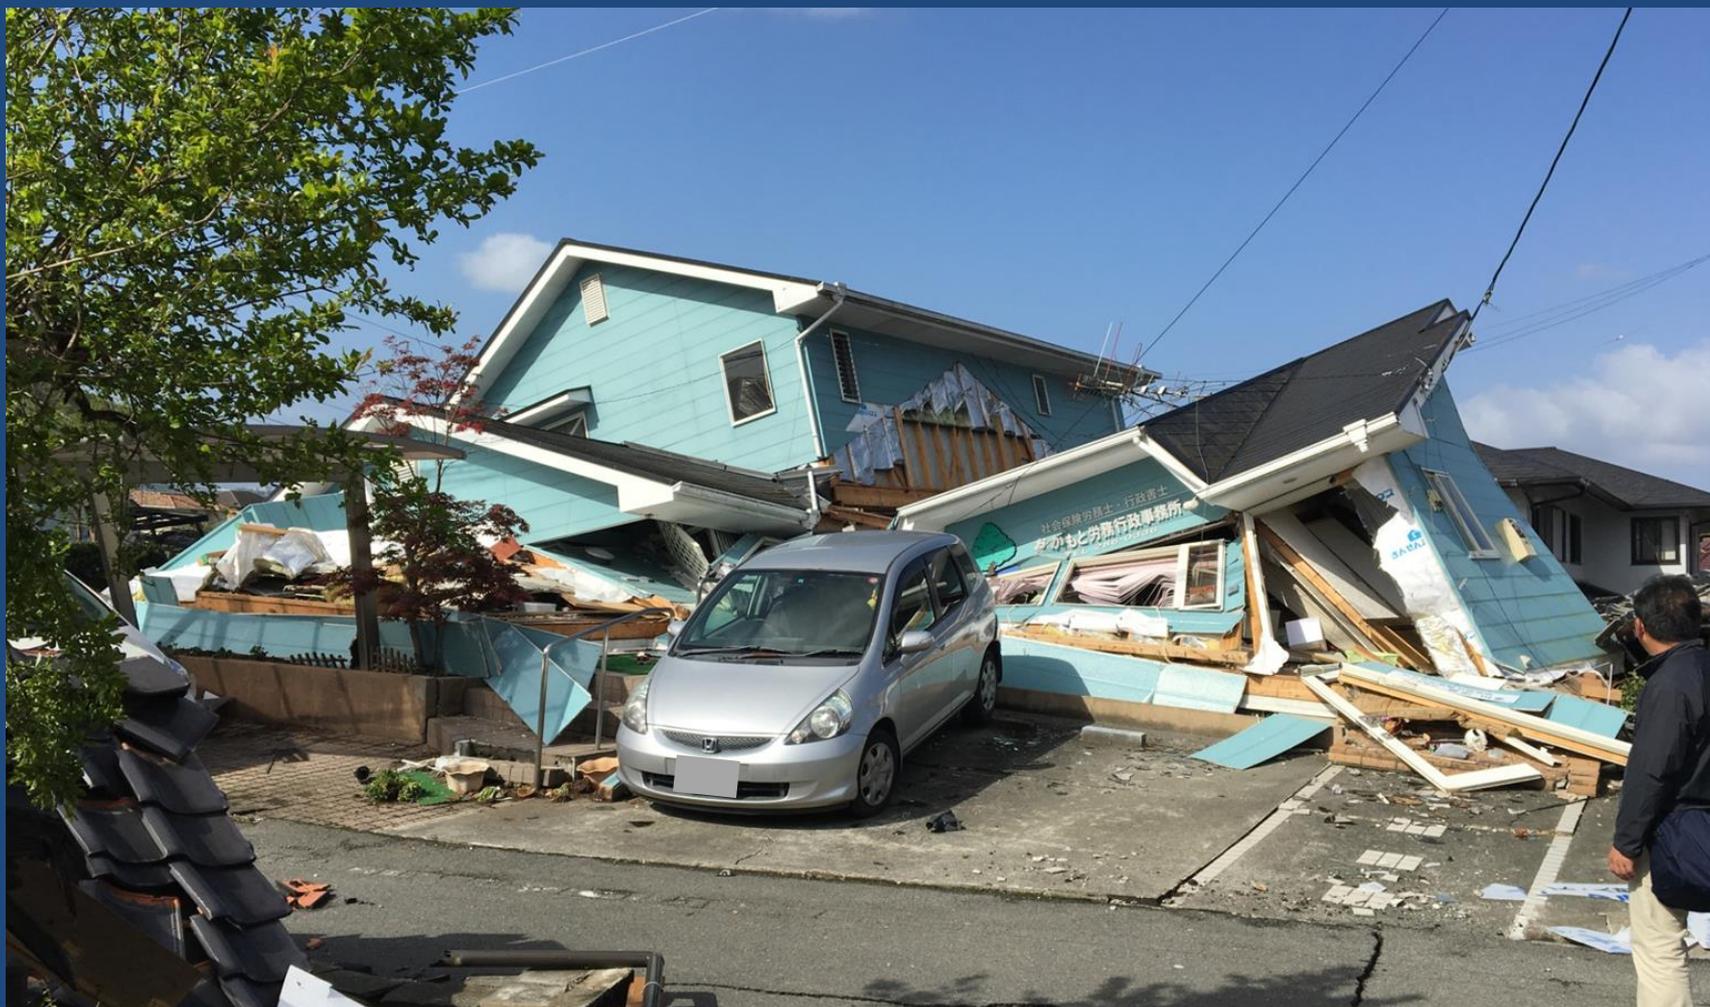
新耐震の建物も被害 本震後 新耐震 築20年

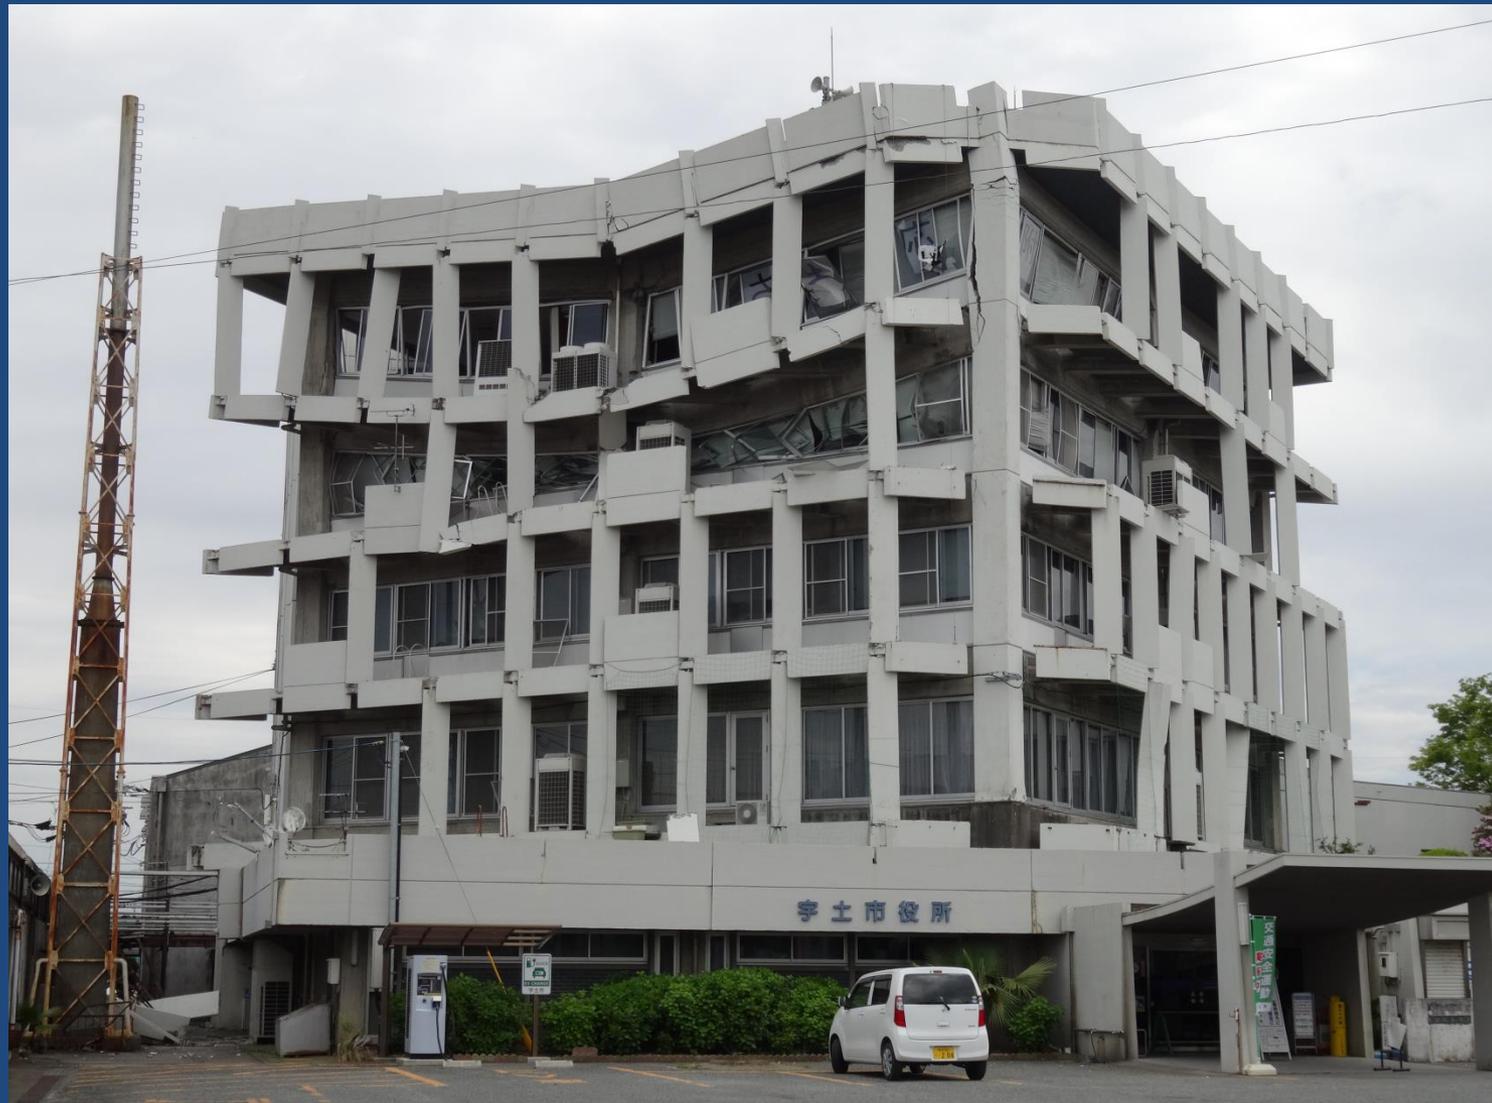
防災拠点の市庁舎が被災

本震後の宇土市役所

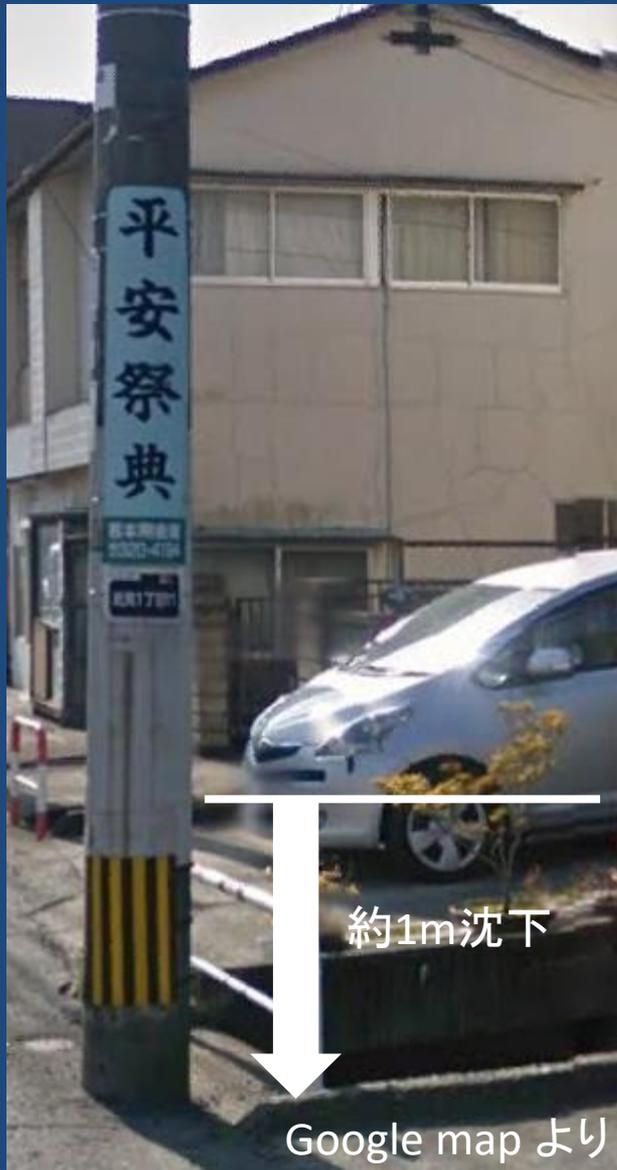
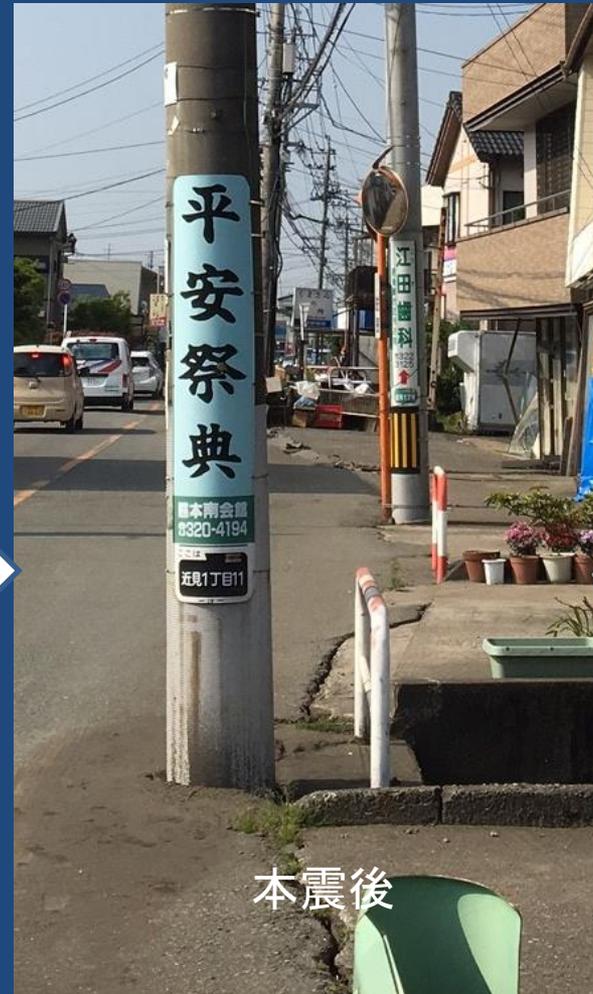
熊本市南区近見 清田様 写真提供

熊本市内の液状化被害
